**AVALIAÇÃO DE RISCO DE QUEDA DOS INDIVÍDUOS ARBOREOS PRESENTES NA
PRAÇA SENADOR JOSÉ BENTO NO MUNICÍPIO DE POUSO ALEGRE - MG**

Laudo técnico de avaliação de risco de queda dos indivíduos arbóreos presentes na Praça Senador José Bento – Pouso Alegre - MG apresentado a Prefeitura Municipal Pouso Alegre - MG

CLIENTE: PREFEITURA MUNICIPAL DE POUSO ALEGRE - MG

EMPRESA: CK FLORESTAL ENGENHARIA E CONSULTORIA

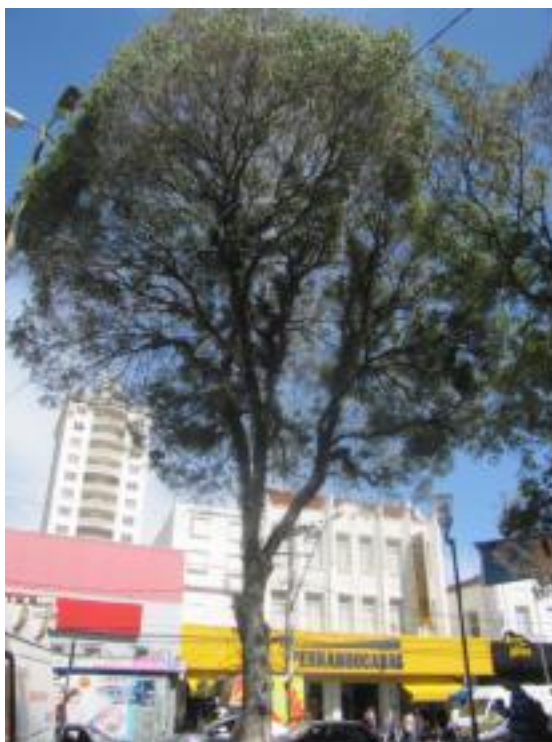
Figura-20: Árvore 1CE1-Ipê roxo na Praça Senador José Bento
Fonte: Autor (2017).

Para a árvore 1CE1 foi determinado como manejo à execução da poda de Limpeza e Segurança. Observa-se o contato da copa com o poste de iluminação da praça, obstruindo o efeito da luz e também gerando um risco de descargas elétricas. Além disto, foi possível observar a presença de galhos secos e epicórmicos disperso pela copa, estes galhos por não possuírem a inserção correta no tronco podem vir a cair e causar danos às pessoas ou carros que transitam pelo local.

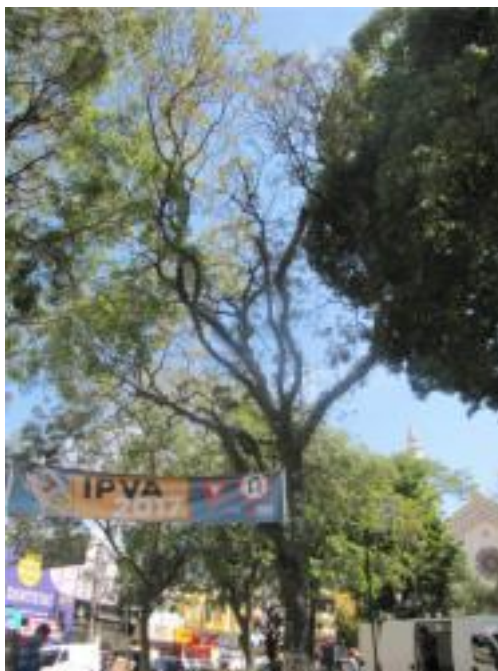
Figura-21: Árvore 2CE1-Ipê roxo na Praça Senador José Bento
Fonte: Autor (2017).

O manejo determinado para o exemplar 2CE1 foi a supressão. Após a avaliação da árvore e do local onde esta inserida foram observados alguns fatores que nortearam esta decisão. O canteiro onde está inserida a árvore possui quatro indivíduos da mesma espécie. Dentre os quatro indivíduos esta é a que apresenta a copa mais estressada. Durante a avaliação a campo concluiu-se que a disponibilidade de sol para o exemplar é baixa, tratando-se de uma espécie heliófita entende-se que este pode ser um dos motivos que dificultam o desenvolvimento sadio da planta. Além disso, a presença de patógenos conjunto ao estado de estresse da planta diminui consideravelmente seu vigor fisiológico, fator este que a torna mais suscetível ao ataque de pragas. Como a planta esta adensada com exemplares da mesma espécie o seu estado atual poderá influenciar os outros exemplares. Portanto acredita-se que a supressão poderá beneficiar o desenvolvimento dos exemplares remanescentes. Recomenda-se após a supressão a remoção do toco evitando o ataque de patógenos que poderão influenciar na sanidade dos indivíduos remanescentes.

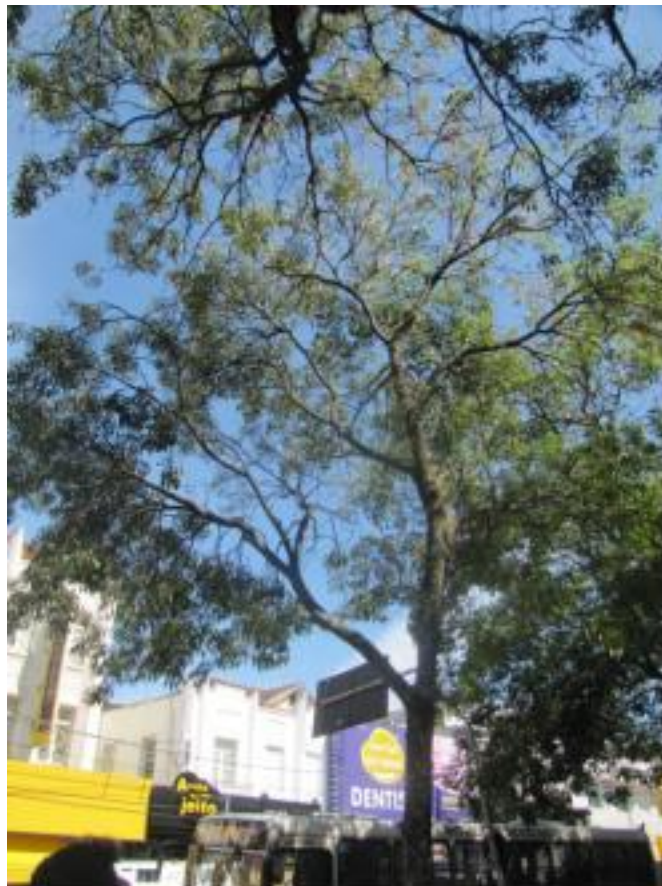
Figura-22: Árvore 3CE1-Ipê roxo na Praça Senador José Bento
Fonte: Autor (2017).

Para o exemplar 3CE1 adotou-se o manejo de poda de limpeza e levantamento. Este indivíduo apresenta características semelhantes ao exemplar 2CE1. Principalmente no aspecto de adensamento com exemplares da mesma espécie, disponibilidade de sol e copa estressada. Desta maneira, com o objetivo de melhorar o ambiente para os indivíduos optou-se pela poda de limpeza e levantamento deste exemplar.

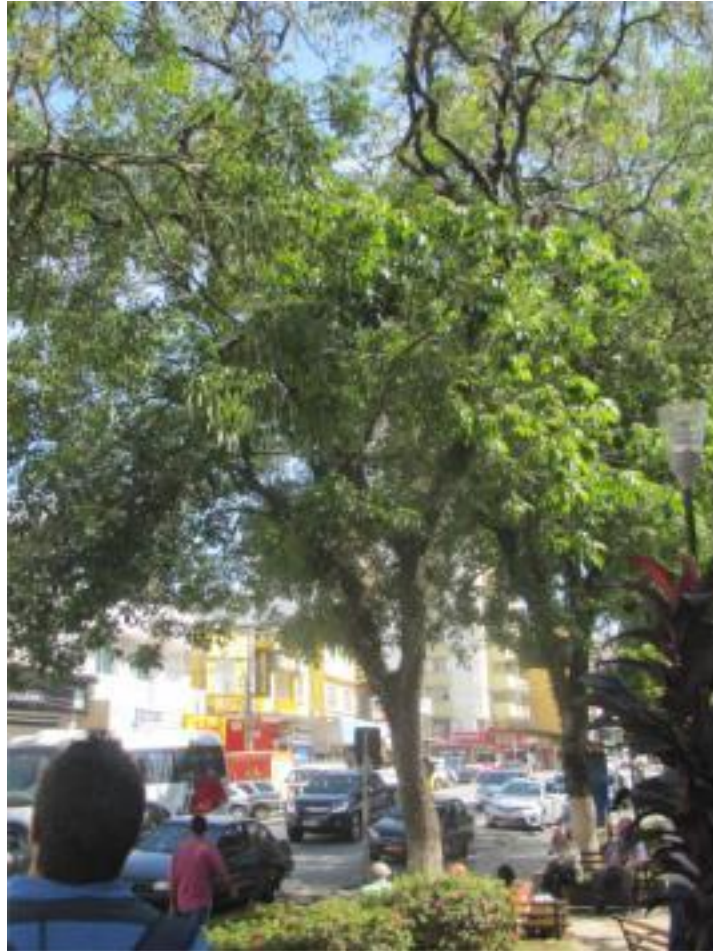
Figura-23: Árvore 4CE1-Ipê roxo na Praça Senador José Bento
Fonte: Autor (2017).

Para o indivíduo 4CE1 optou-se pela aplicação de poda de limpeza e levantamento. Observa-se a presença de galhos secos e epicórmicos.

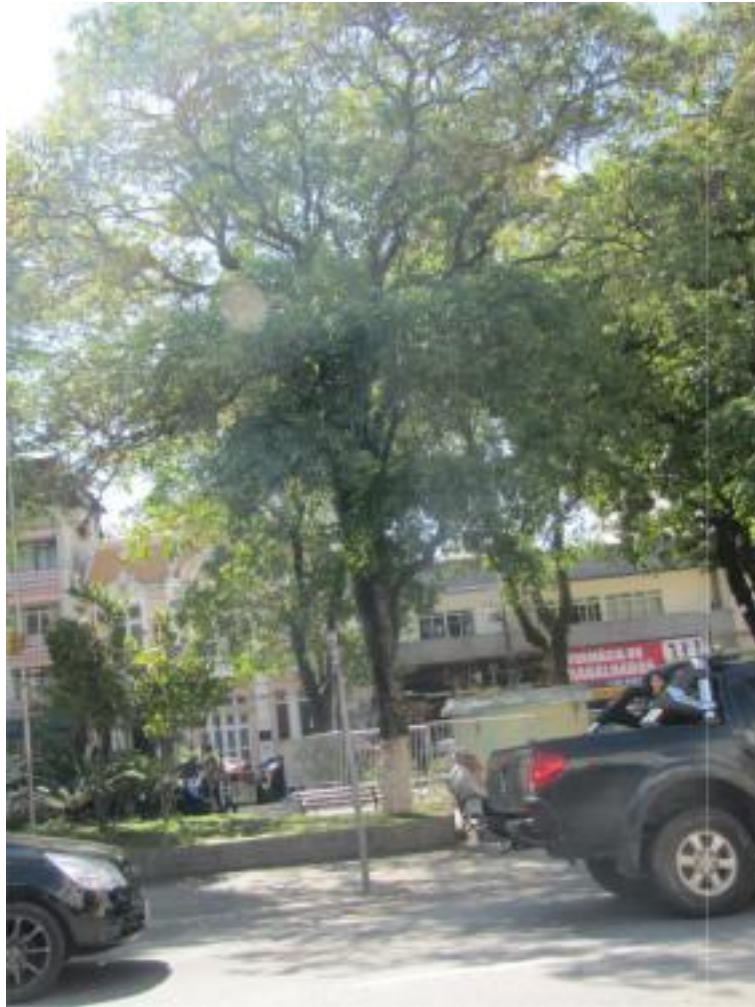
Figura-24: Árvore 1CE2-Ipê roxo na Praça Senador José Bento
Fonte: Autor (2017).

Para o exemplar 1CE2 foi determinado o manejo de poda de limpeza e levantamento. Observa-se a ocorrência de galhos secos e epicórmicos que precisam ser removidos.

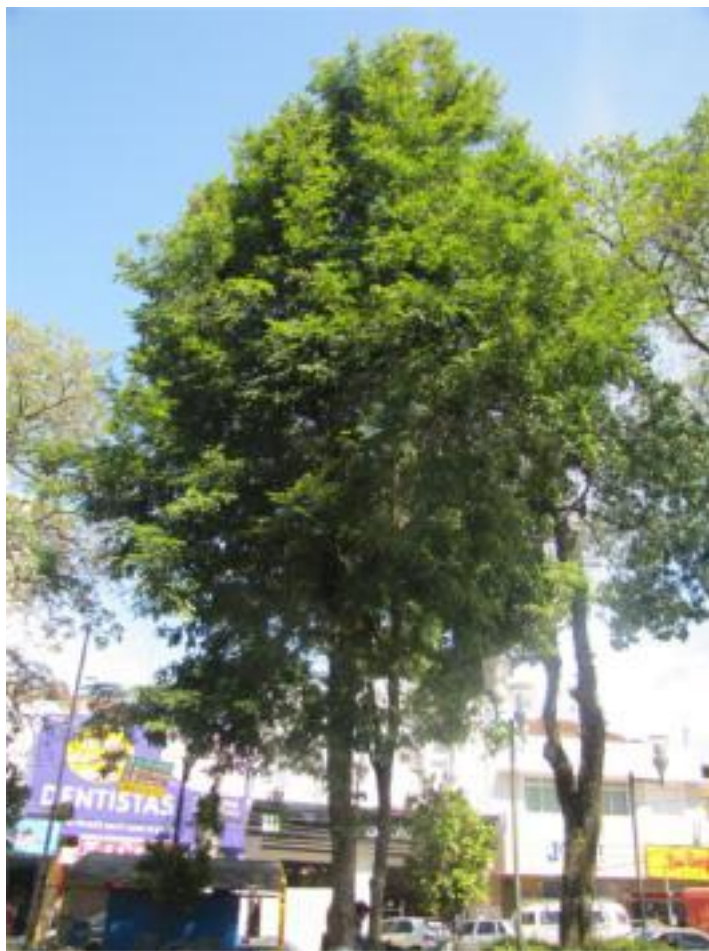
Figura-25: Árvore 2CE2-Pau Brasil na Praça Senador José Bento
Fonte: Autor (2017).

Será efetuada a poda de limpeza e levantamento do exemplar 2CE2. O objetivo da poda será a remoção dos galhos epicórmicos, galhos que cruzam a copa, e galhos que apresentam contato. Além disso, objetiva-se também o levantamento da copa, respeitando o limite de retirada de até 30% dos galhos mais baixos, para o aumento do campo de visão da praça. Vale ressaltar que este manejo terá o objetivo de oferecer condições de melhoria para planta, porém foram observadas podridões em alto estado de degradação em seu tronco principal. Portanto devem ser feitas avaliações periódicas.

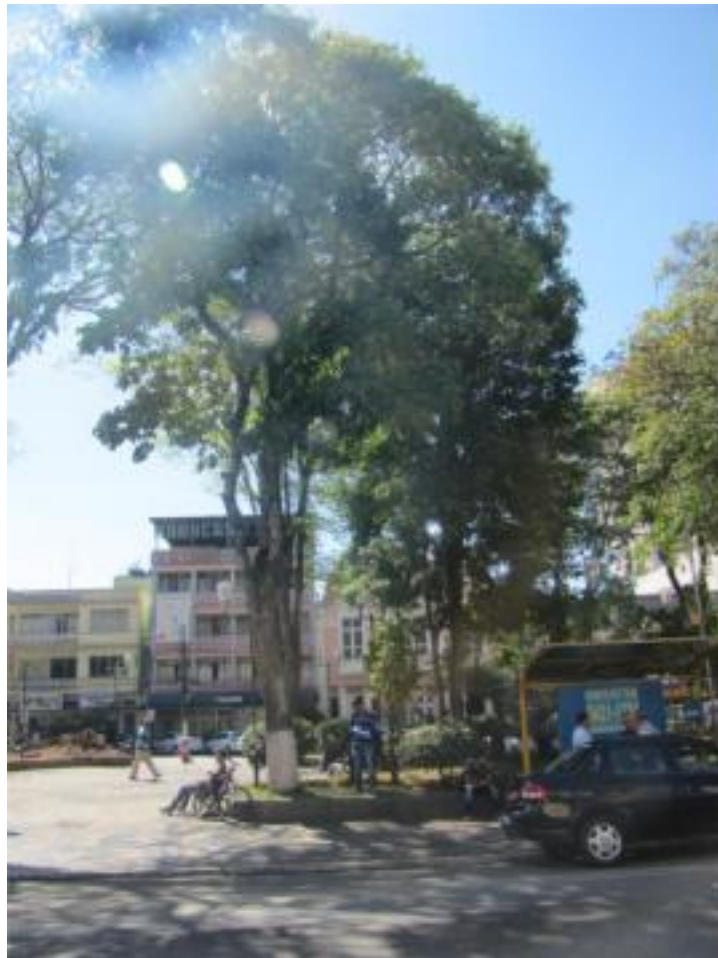
Figura-26: Árvore 3CE2-Ipê-Roxo na Praça Senador José Bento
Fonte: Autor (2017).

Para o indivíduo 3CE2 foi determinada a aplicação de poda de limpeza. Igualmente aos outros exemplares desta espécie presentes na praça, foi observada neste indivíduo a presença de galhos secos, angulados e esguios. Desta maneira determinou-se apenas a execução de poda de limpeza para remoção dos galhos afetados.

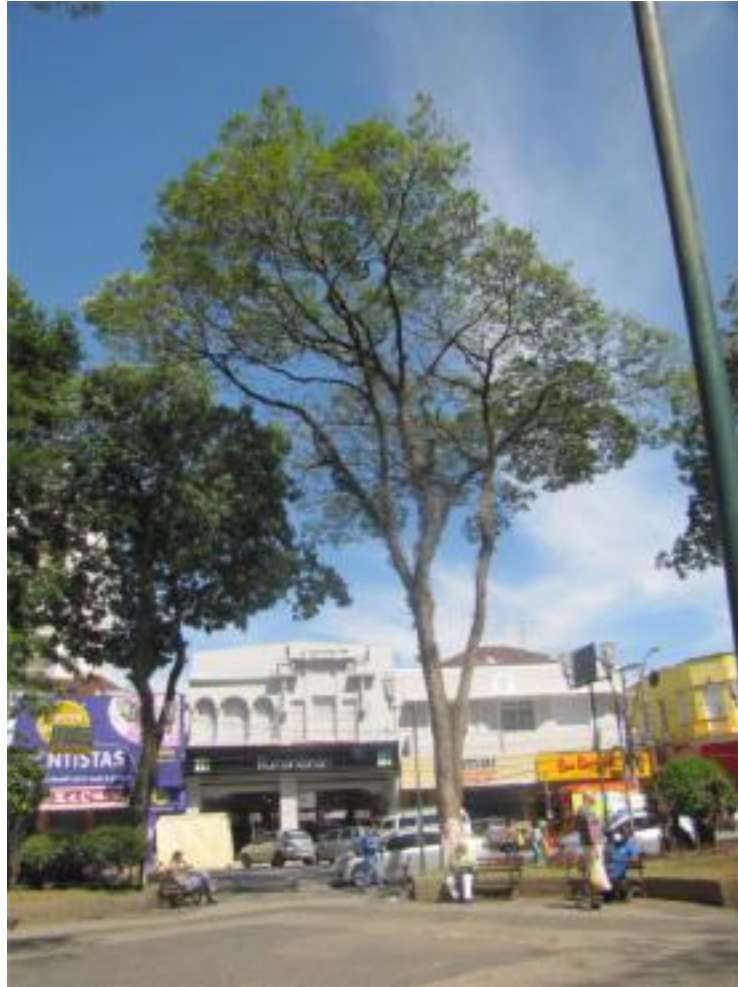
Figura-27: Árvore 1CE3-Sibipiruna na Praça Senador José Bento
Fonte: Autor (2017).

Para o exemplar 1CE3 será feita apenas a poda de segurança com a eliminação dos galhos epicórmicos que apresentam risco de queda. Houve a constatação da ocorrência de formigas, fator agravante para o risco de queda da árvore.

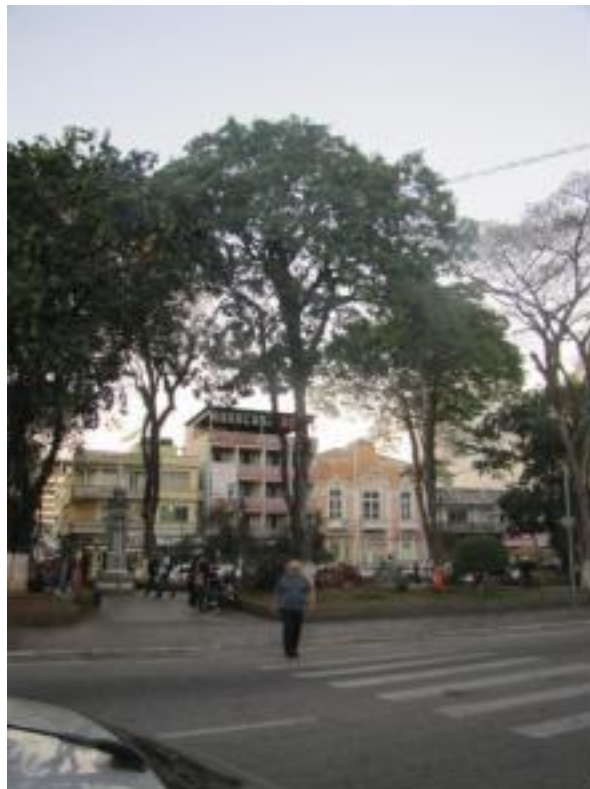
Figura-28: Árvore 2CE3-Ipê-Roxo na Praça Senador José Bento
Fonte: Autor (2017).

Para o indivíduo 2CE3 foi determinada a aplicação de poda de limpeza. Igualmente aos outros exemplares desta espécie presentes na praça, foi observada neste indivíduo a presença de galhos secos, angulados e esguios. Desta maneira determinou-se apenas a execução de poda de limpeza para remoção dos galhos afetados.

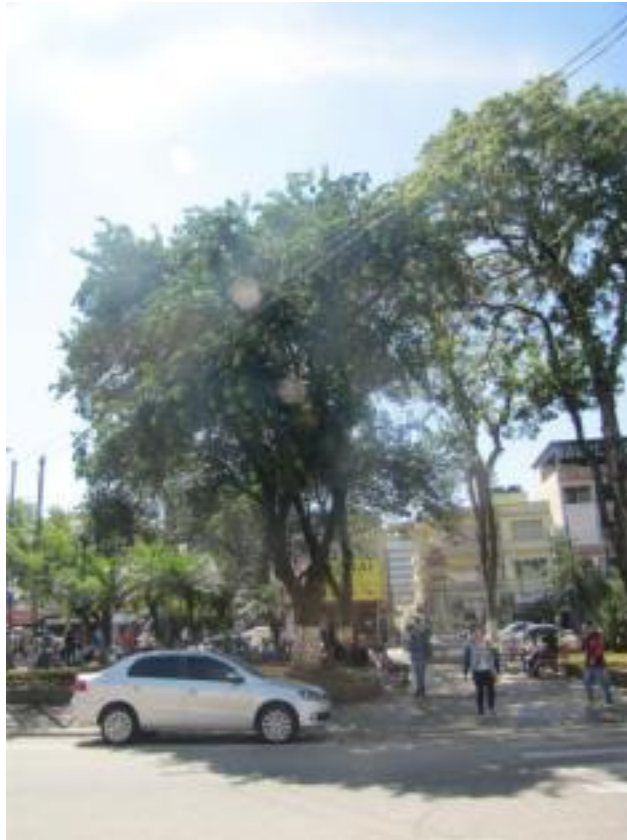
Figura-29: Árvore 1CE4-Alfeneiro na Praça Senador José Bento
Fonte: Autor (2017).

O manejo adotado para o exemplar 1CE4 foi a poda de limpeza e levantamento. Neste exemplar foi observada a ocorrência de galhos epicórmicos, mortos e angulados que deverão ser removidos com objetivo de se permitir um aumento no vigor fisiológico da planta.

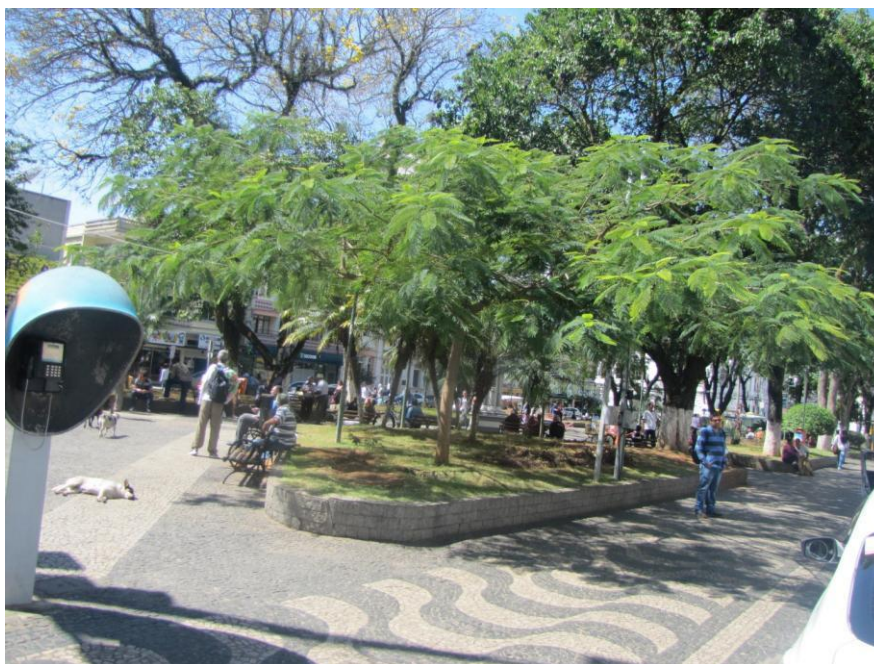
Figura-30: Árvore 2CE4-Flamboyant na Praça Senador José Bento
Fonte: Autor (2017).

O indivíduo 2CE4 é, dentre os indivíduos avaliados, o exemplar que apresenta as melhores condições de sanidade. Após avaliação constatou-se que se trata de um indivíduo arbóreo jovem, sendo recomendada a boa condução de seu crescimento para que a planta possa manter sua fitossanidade ao longo de sua vida. Desta maneira para este indivíduo foi recomendada a poda de conformação, esta poda priorizará a remoção dos galhos mais baixos. Vale ressaltar que a poda será executada de maneira a conservar o formato natural da copa desta espécie (umbeliforme).

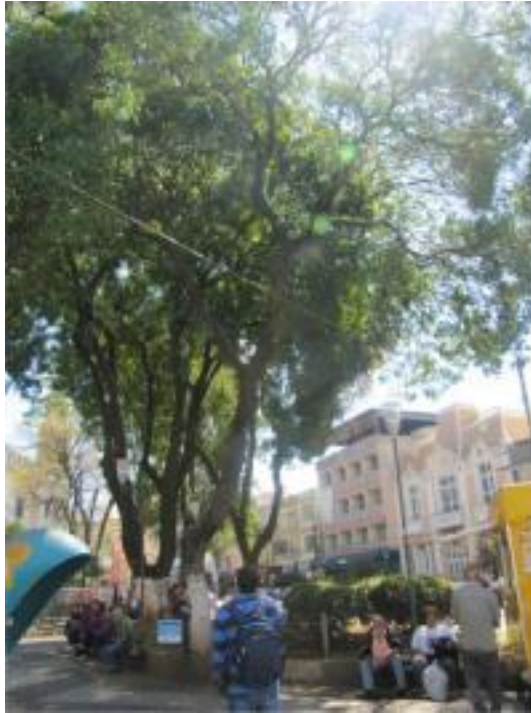
Figura-31: Árvore 1CD1-Ipê-Roxo na Praça Senador José Bento
Fonte: Autor (2017).

Para a árvore 1CD1 foi determinada a poda de limpeza. Para esta decisão foram avaliados diferentes fatores. Presença de poda unilateral que pode causar o equilíbrio da planta consequentemente levando a queda; Presença de fungos e hemiparasitas que afetam o vigor fisiológico da planta aumentando sua suscetibilidade a patógenos; Presença de galhos secos e calos com ocorrência de patógenos.

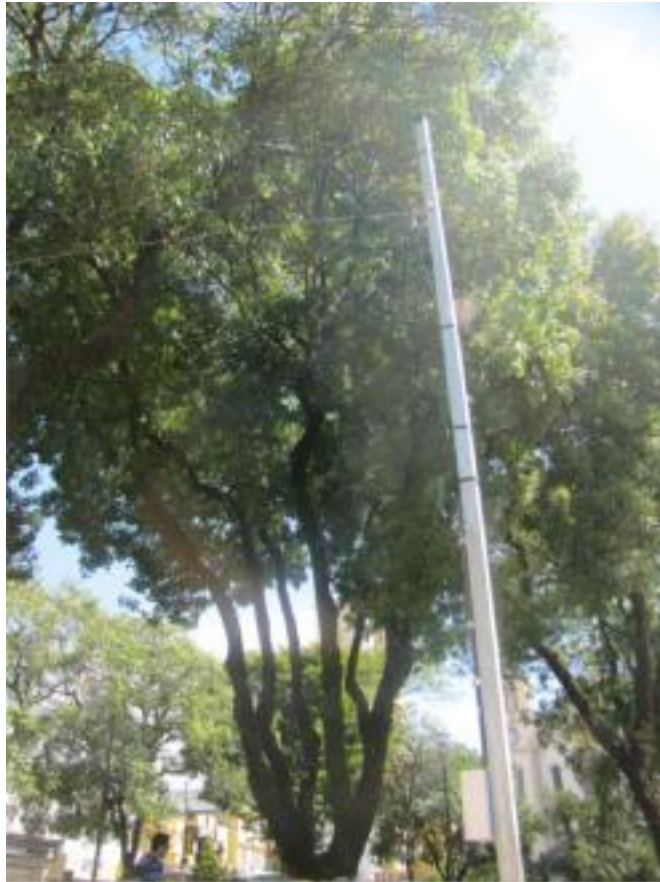
Figura-32: Árvore 2CD1-Saboneteiro na Praça Senador José Bento
Fonte: Autor (2017).

Para o exemplar 2CD1 foi definido o manejo de poda de limpeza. Isto porque o exemplar apresenta copa medianamente estressada e presença menos frequente de galhos epicórmicos e angulados. Vale ressaltar que esta árvore apresenta cancrios nas ramificações do tronco. Desta maneira a poda a ser aplicada terá como objetivo apenas a remoção de galhos secos e epicórmicos, preservando a forma natural da copa.

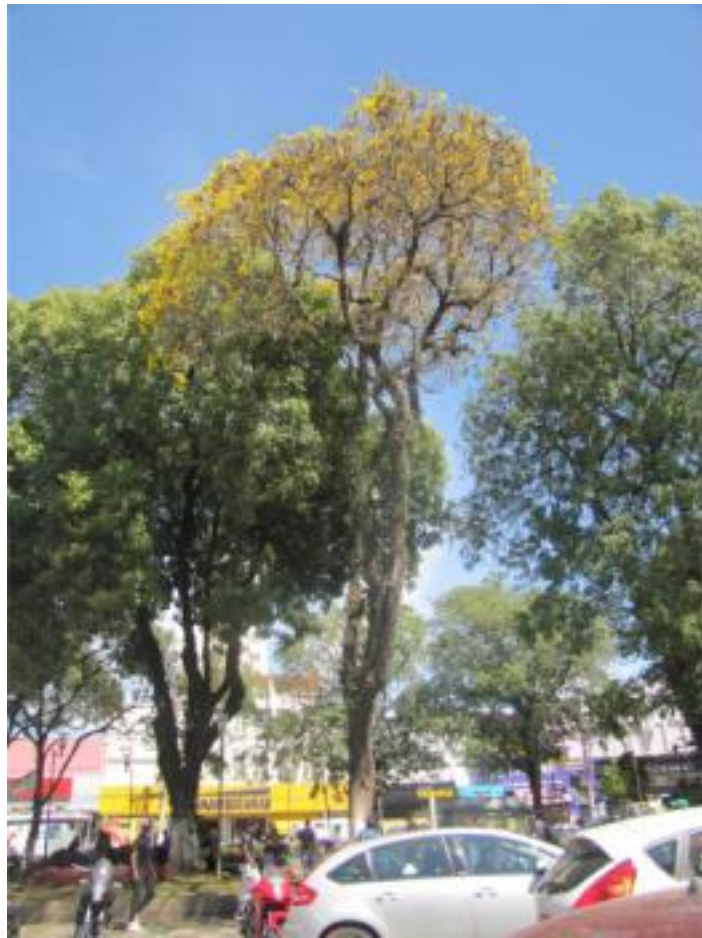
Figura-33: Árvore 3CD1-Ipê-Amarelo na Praça Senador José Bento
Fonte: Autor (2017).

Para a árvore 3CD1 não será aplicado manejo, pois a mesma se encontra em fenofase incompatível com manejo de poda. Recomenda-se a realização de uma avaliação no período correto com objetivo de determinar o tipo de manejo de poda que deverá ser aplicado.

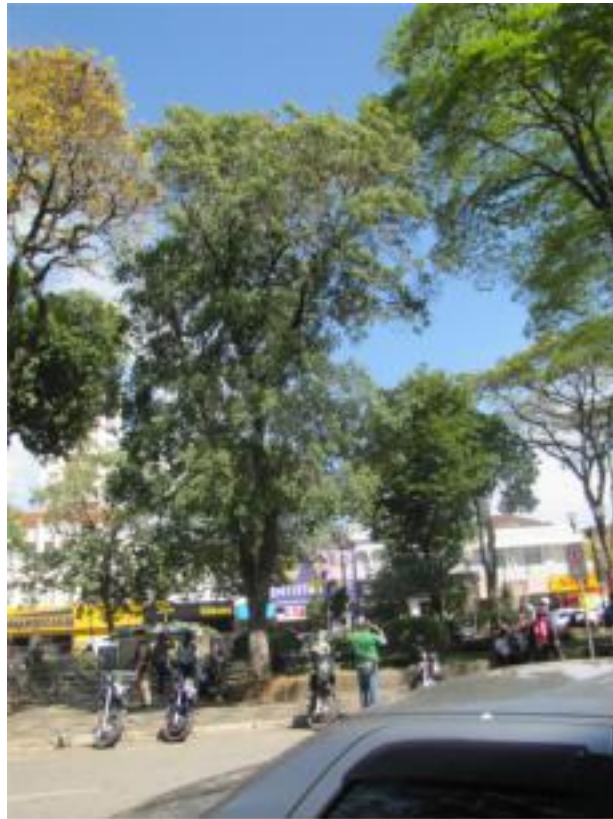
Figura-34: Árvore 1CD2-Ipê-Roxo na Praça Senador José Bento
Fonte: Autor (2017).

Para a árvore 1CD2 será aplicado o manejo de poda de limpeza e levantamento, com os objetivos de remover os galhos epicórmicos, secos e angulados. A poda será com intensidade não maior que 30% da área de copa. Também será feita a poda de maneira a conduzir e preservar o formato natural da copa desta espécie.

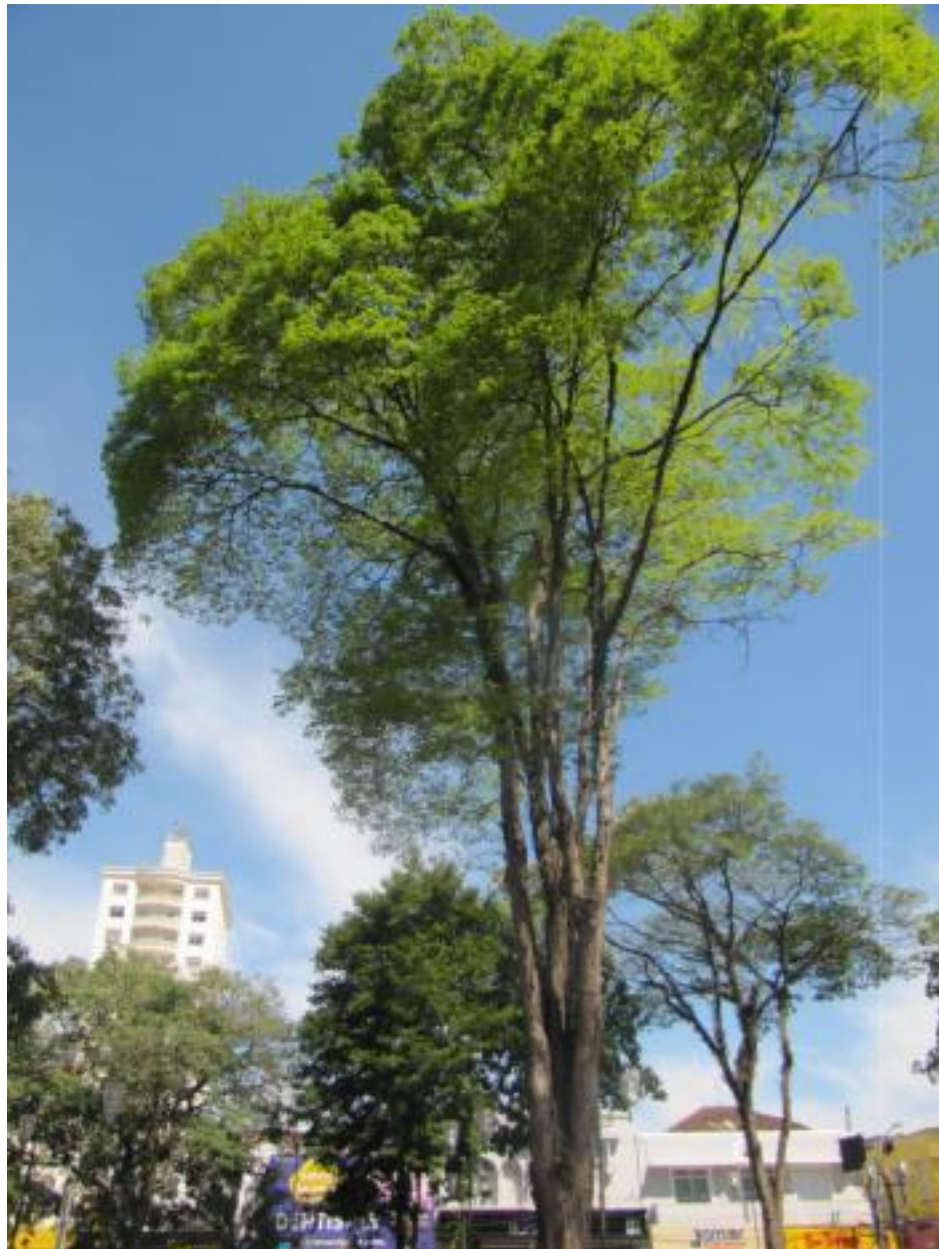
Figura-35: Árvore 2CD2-Sibipiruna na Praça Senador José Bento
Fonte: Autor (2017).

Para árvore 2CD2 será efetuada apenas a poda de segurança, onde serão removidos apenas os galhos que apresentam risco iminente de queda.

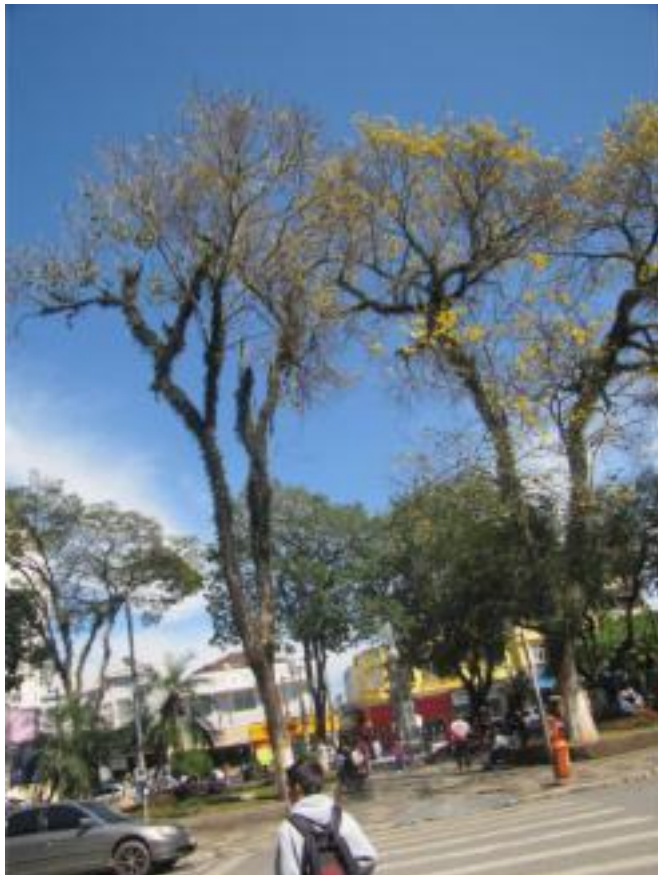
Figura-36: Árvore 1CD3-Ipê-Amarelo na Praça Senador José Bento
Fonte: Autor (2017).

Para árvore 1CD3 não será aplicado manejo, pois a mesma se encontra em fenofase incompatível com manejo de poda. Recomenda-se a realização de uma avaliação no período correto com objetivo de determinar o tipo de manejo de poda que deverá ser aplicado. Ressalta-se que a mesma apresenta a ocorrência de galhos epicórmicos, hemiparasitas e fungos, sendo necessária a aplicação do manejo na fenofase correta.

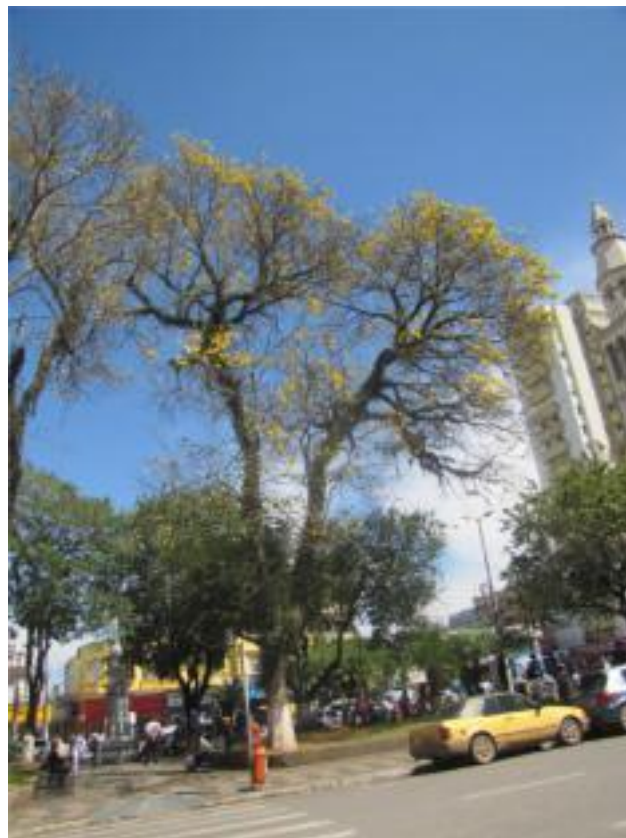
Figura-37: Árvore 1CD4-Ipê-Amarelo na Praça Senador José Bento
Fonte: Autor (2017).

Para a árvore 1CD4 não será aplicado manejo, pois a mesma se encontra em fenofase incompatível com manejo de poda. Recomenda-se a realização de uma avaliação no período correto com objetivo de determinar o tipo de manejo de poda que deverá ser aplicado. Ressalta-se que a mesma apresenta a ocorrência de galhos epicórmicos, hemiparasitas e fungos, sendo necessária a aplicação do manejo na fenofase correta.

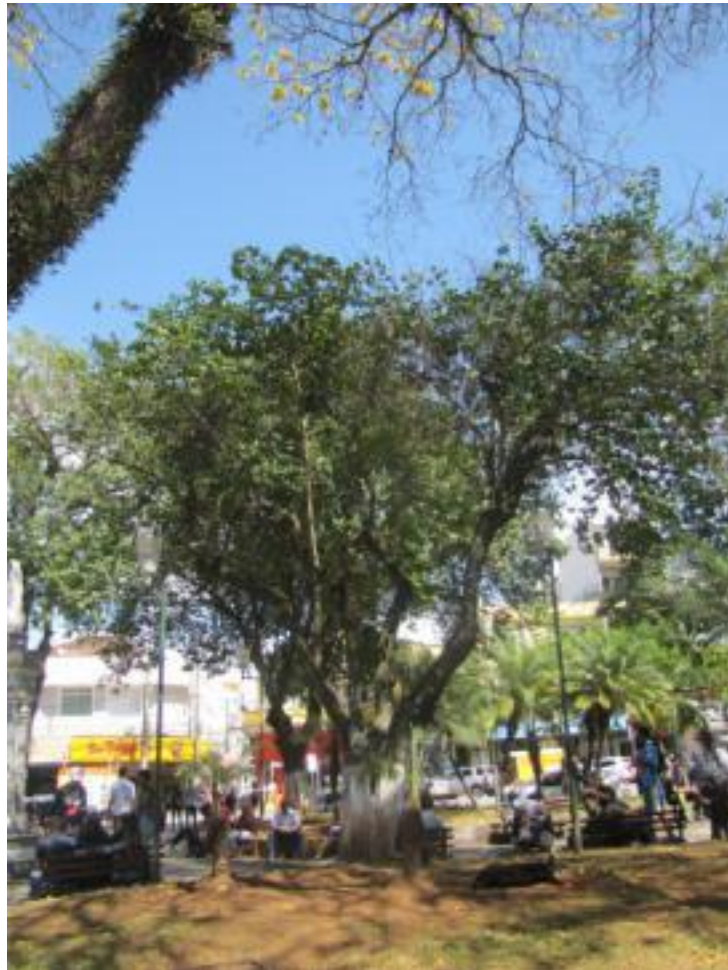
Figura-38: Árvore 2CD4- Alfeneiro na Praça Senador José Bento
Fonte: Autor (2017).

A árvore 2CD4 apresenta copa estressada e desestabilizada, brotações epicórmicas, baixa altura de bifurcação. Apresenta sinais de degradação por praga. Árvore pouco recomendada para utilização em arborização urbana, potencial de invasão biológica, pode ser prejudicial às pessoas causando problemas respiratórios e infecções cutâneas. Baixa possibilidade de reversão de seu estado atual.

Devido às características da espécie é mais recomendada a substituição da árvore por outra espécie adequada a arborização urbana.

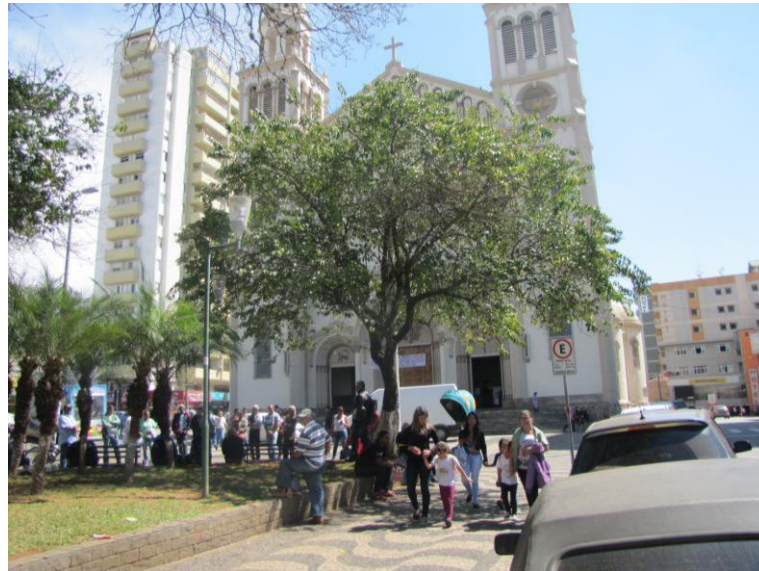
Figura-39: Árvore 3CD4 Alfeneiro na Praça Senador José Bento
Fonte: Autor (2017).

A árvore 3CD4 apresenta copa estressada e desestabilizada, brotações epicórmicas e sinais de degradação por patógenos. Árvore pouco recomendada para utilização em arborização urbana, potencial de invasão biológica, pode ser prejudicial às pessoas causando problemas respiratórios e infecções cutâneas. Baixa possibilidade de reversão de seu estado atual.

Devido às características da espécie é mais recomendada a substituição da árvore por outra espécie adequada a arborização urbana.
