# **PRAÇA “CIDADE JARDIM”**

Projeto de Recuperação

Fevereiro 2019

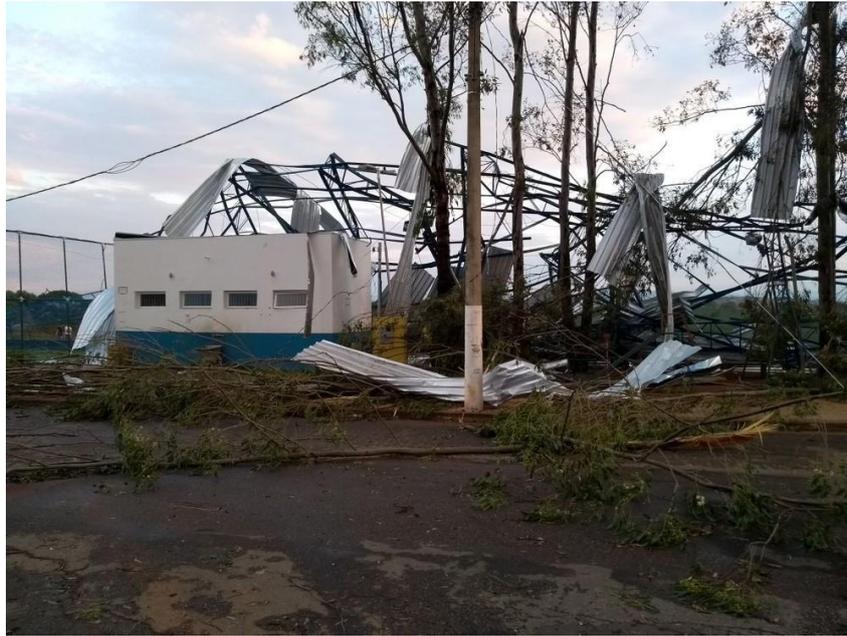
**Figura 2: Estrutura da cobertura da quadra após chuva intensa**

O atual estado de degradação da Praça Cidade Jardim compromete seu uso pleno. Na localidade, foram identificadas fechaduras com mau funcionamento; mesas e bancos quebrados; infiltração nos banheiros; mau estado das quadras e diversos outros vícios. Ainda, após episódio de chuva intensa em outubro de 2017, a quadra poliesportiva da Praça Cidade Jardim teve sua cobertura completamente destruída (Figura 2), sendo necessária a completa reposição da estrutura da mesma.

Em decorrência de evento de chuva intensa em outubro de 2017, a quadra poliesportiva da Praça Cidade Jardim encontra-se descoberta, o que compromete sua utilização em dias ensolarados ou chuvosos.

*A solução para este problema encontra-se no desenvolvimento de um novo projeto estrutural para a cobertura metálica da quadra poliesportiva, levando-se em consideração as particularidades do local.*

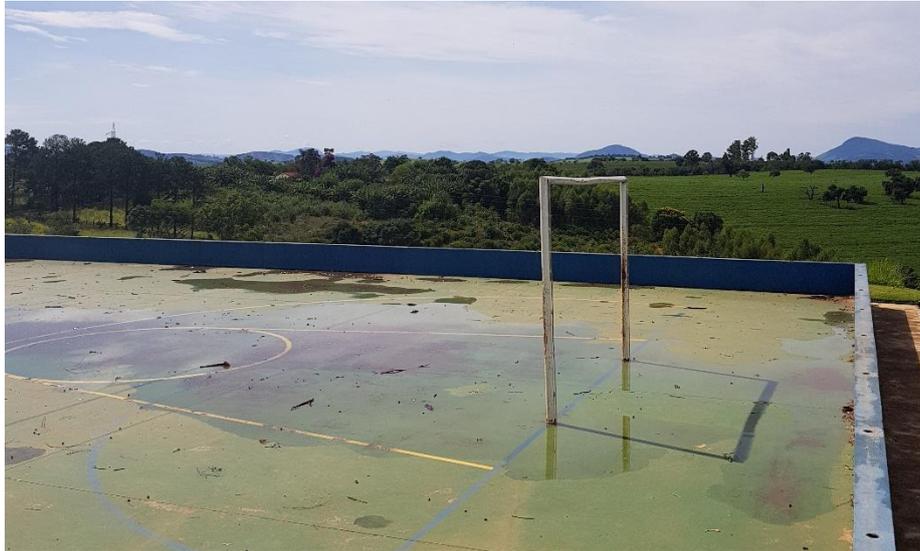
**Figura 4: Trave do gol da quadra poliesportiva**

As duas traves dos gols da quadra poliesportiva da Praça Cidade Jardim encontram-se degradadas. Uma das traves (Figura 4) encontra-se sem a parte superior do pórtico e as traves de ambos os gols da quadra necessitam de pintura.

*A solução para estes problemas consiste na substituição completa dos gols, bem como a pintura das novas traves. Os gols devem ser confeccionados em aço galvanizado e possuir dimensões 300 cm x 200 cm. Ainda, devem ser instaladas nos gols, redes de fio 4 mm e malha 14 cm x 14 cm entre nós.*

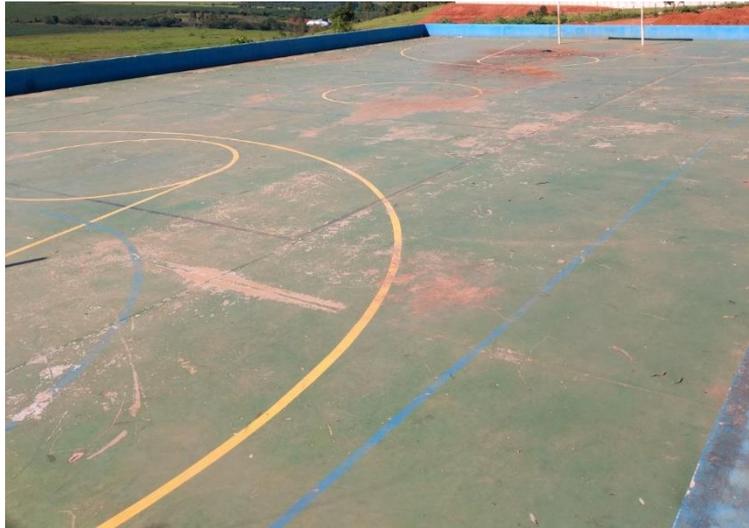
**Figura 5: Degradação da quadra poliesportiva**

Atualmente, o piso da quadra poliesportiva da Praça Cidade Jardim encontra-se desgastado (Figura 5), expondo buracos e imperfeições, o que dificulta e compromete a segurança na realização de atividades esportivas no local.

A quadra poliesportiva da Praça Cidade Jardim encontra-se com sua pintura deteriorada (Figura 5).

*A correção deverá ser realizada após a execução da cobertura.*

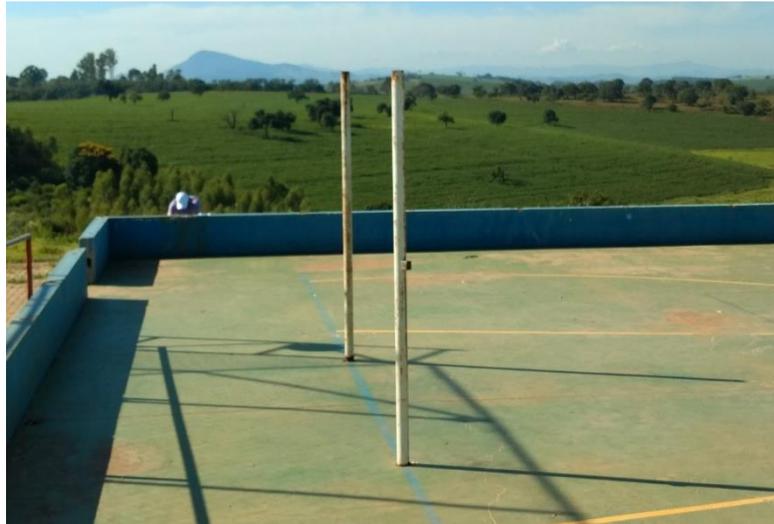
**Figura 6: Postes de vôlei utilizados como traves**

Os postes de vôlei da quadra poliesportiva, após o evento de chuva intensa de outubro de 2017, estão sendo utilizados como traves (Figura 6), em detrimento da destruição das últimas.

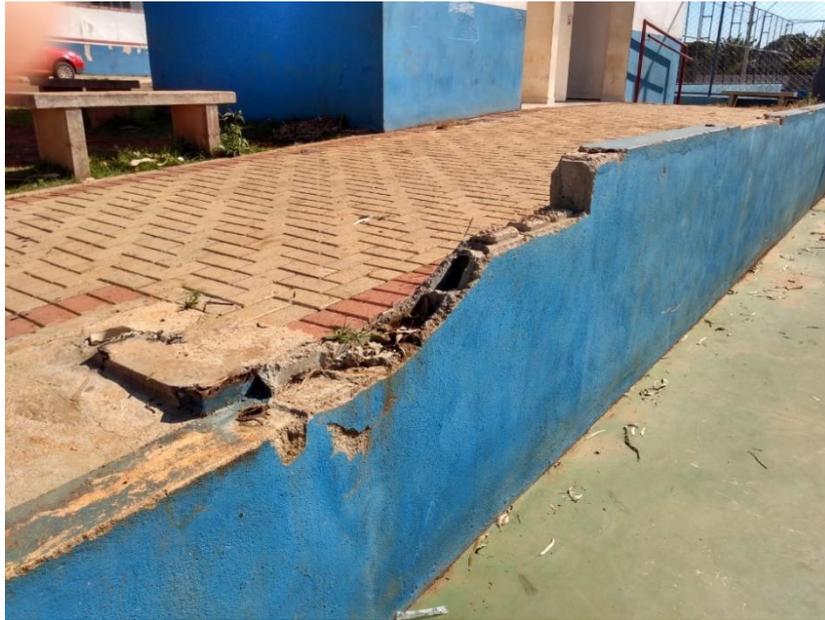
**Figura 8: Muretas da quadra poliesportiva**

As muretas de bloco de concreto que envolvem a quadra poliesportiva da Praça Cidade Jardim necessitam de recuperação (Figura 8).

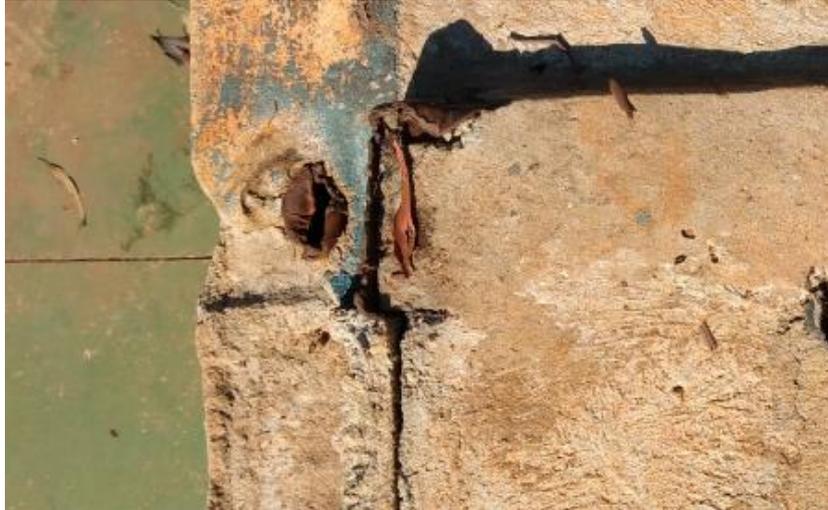
**Figura 9: Resquícios de alambrado**

A quadra poliesportiva da Praça Cidade Jardim encontra-se sem alambrado, em detrimento de evento de chuva intensa ocorrido em outubro de 2017, que danificou sua estrutura. Verifica-se, na localidade, resquícios desta estrutura (Figura 9).

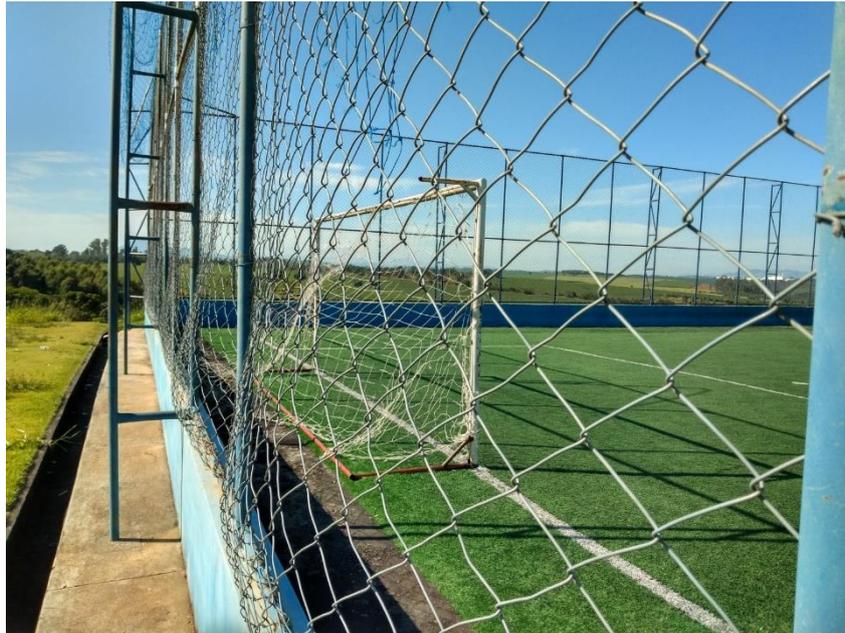
**Figura 10: Campo de futebol society**

O campo de futebol *society* da Praça Cidade Jardim não possui fechamento em sua parte superior (Figura 10), o que compromete sua funcionalidade, na medida em que muitos usuários perdem as bolas que ultrapassam o alambrado e caem para fora do campo.

As duas traves dos gols do campo de futebol society da Praça Cidade Jardim encontram-se degradadas. Uma das traves (Figura 10) encontra-se sem mãos francesas de suporte e estrutura superior que as une. Ainda, as traves de ambos os gols da quadra necessitam de pintura.

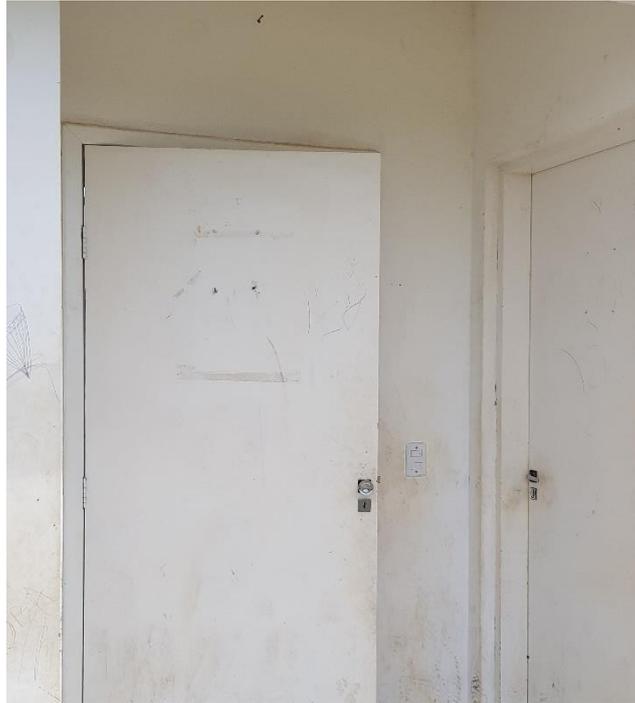
**Figura 11: Pintura deteriorada**

A edificação onde situam-se os banheiros da Praça Cidade Jardim encontra-se com suas pinturas externa e interna degradadas (Figura 11).

*Com a superfície devidamente seca, aplica-se duas demãos da tinta epóxi (diluída em até 15% com diluente epóxi), utilizando-se rolo de pelo baixo (antigotas).*

*\*A pintura da edificação somente deve ser realizada após a correção das infiltrações (item 1.4.3)*

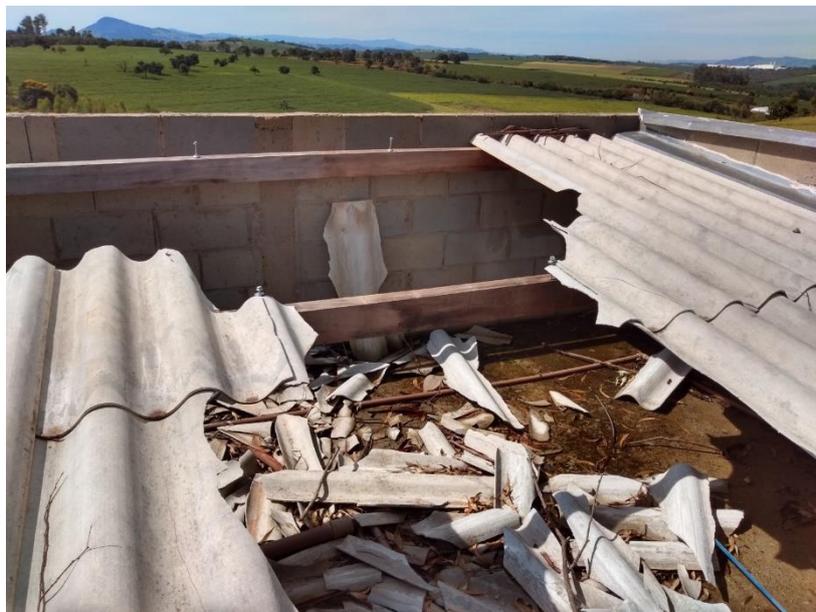
**Figura 12: Telhado da edificação dos banheiros**

O telhado da edificação dos banheiros da Praça Cidade Jardim encontra-se destruído (Figura 12), necessitando de completa substituição.

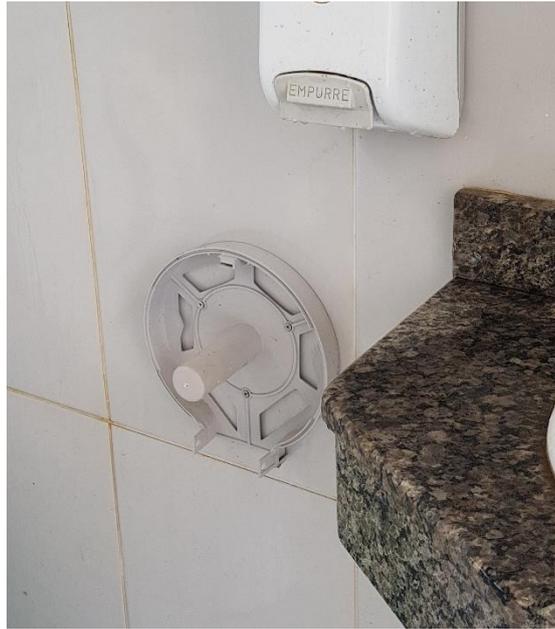
**Figura 14: Suporte quebrado**

Os suportes de papel higiênico dos banheiros da Praça Cidade Jardim encontram-se quebrados (Figura 14).

*Dessa forma, prevê-se a substituição dos suportes, que devem ser confeccionados em aço carbono, com acabamento em pintura epóxi branca e possibilitar a instalação de rolo de papel de até 800 metros (Figura 15).*

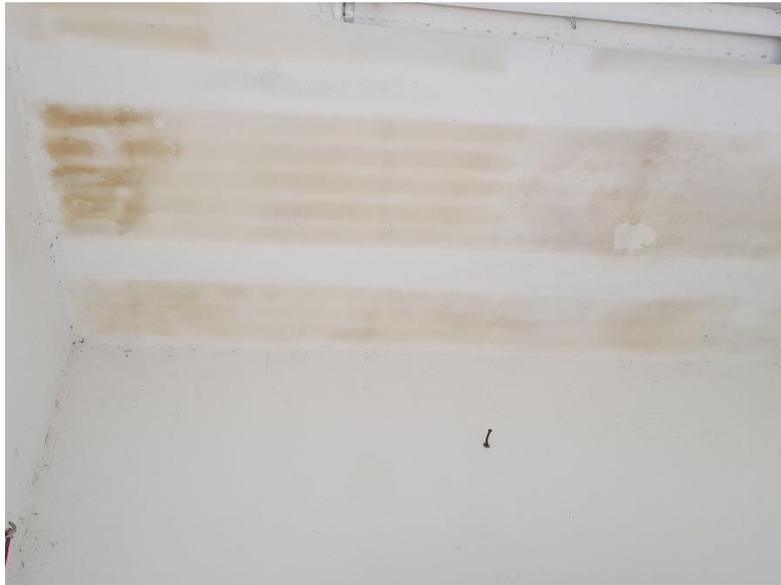
**Figura 16: Infiltração**

A edificação onde situam-se os banheiros da Praça Cidade Jardim encontra-se com infiltrações, que podem ser identificadas visualmente por manchas no teto.

*A solução para este problema consiste, primeiramente, na identificação dos vazamentos e correção da origem dos problemas. Posteriormente, deve-se raspar o teto e, em seguida, aplicar selador. Após a aplicação do selador, corrige-se a superfície com massa corrida. Com a massa seca, deve-se lixar a superfície, remover a poeira e aplicar mais uma demão de selador. Em seguida, pinta-se o teto com duas demãos de tinta acrílica de coloração branca, diluída em 10% de água. A aplicação deve ser realizada com rolo de pelo baixo (antigotas).*

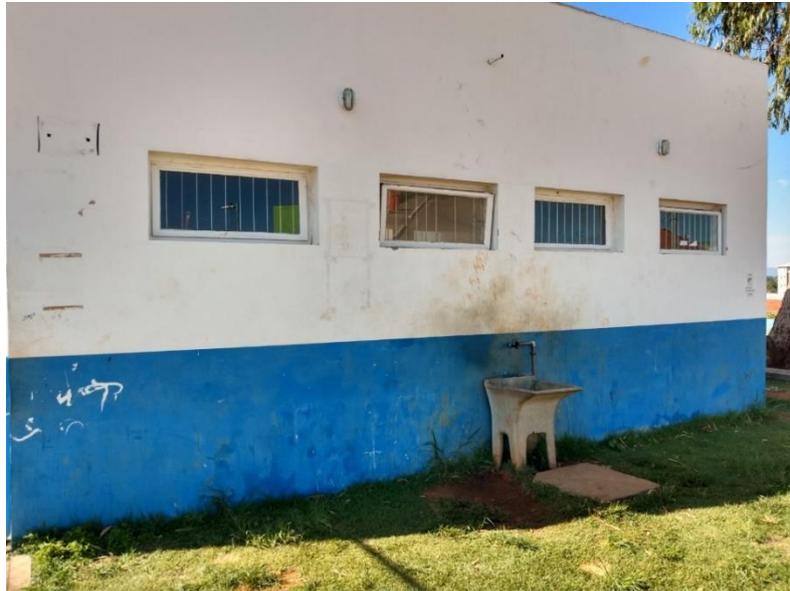
**Figura 17: Janelas e tanque danificados**

As janelas da edificação onde se situam os banheiros da Praça Cidade Jardim encontram-se danificadas (Figura 17).

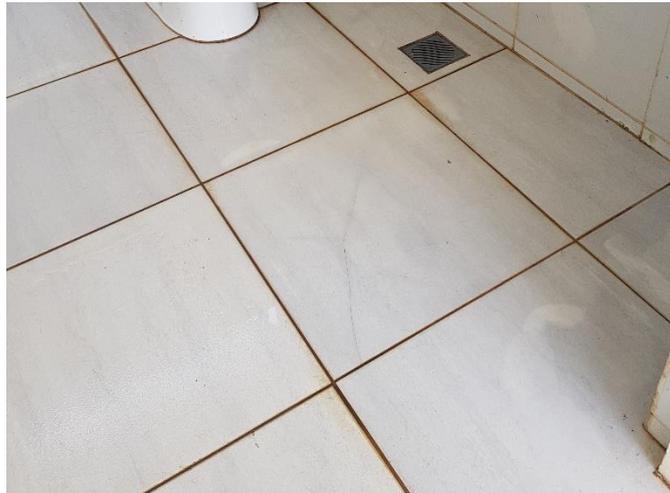
**Figura 18: Poças de água oriundas de vazamentos**

Verifica-se a existência de vazamentos oriundos dos tubos e conexões hidráulicos das pias dos banheiros da Praça Cidade Jardim (Figura 18).

*Esses vazamentos devem ser corrigidos por profissional capacitado.*

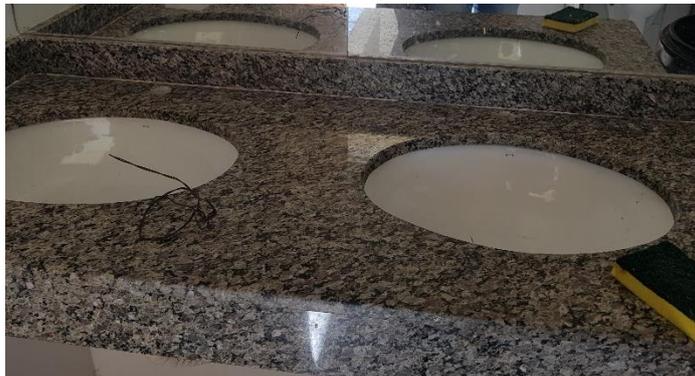
**Figura 19: Ausência de torneiras**

Verifica-se a ausência de duas torneiras do banheiro masculino da edificação, roubadas após evento de vandalismo (Figura 19).

*Dessa forma, prevê-se a instalação de 02 (duas) novas torneiras no recinto.*

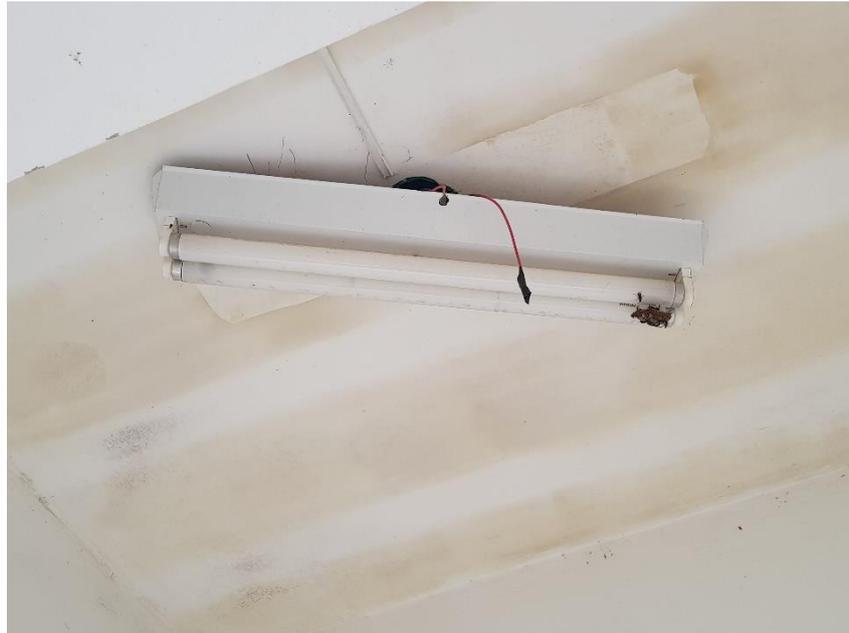
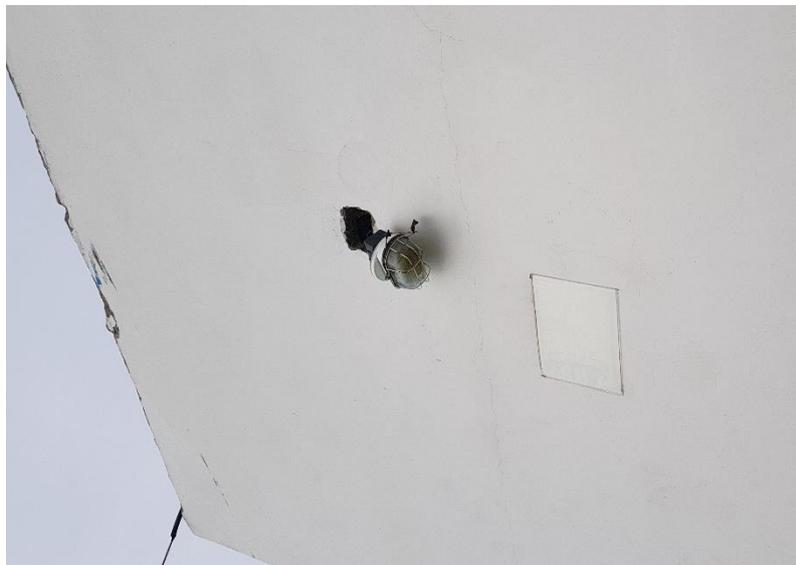
As luminárias internas e externas da edificação dos banheiros da Praça Cidade Jardim encontram-se, em sua maioria, inoperantes (Figura 20 e Figura 21) ou deterioradas (Figura 22).

**Figura 20: Luminária inoperante 01**

**Figura 21: Luminária inoperante 02**

*Dessa forma, prevê-se a substituição das luminárias deterioradas e a instalação das luminárias inoperantes, de forma a garantir a utilização plena da edificação.*

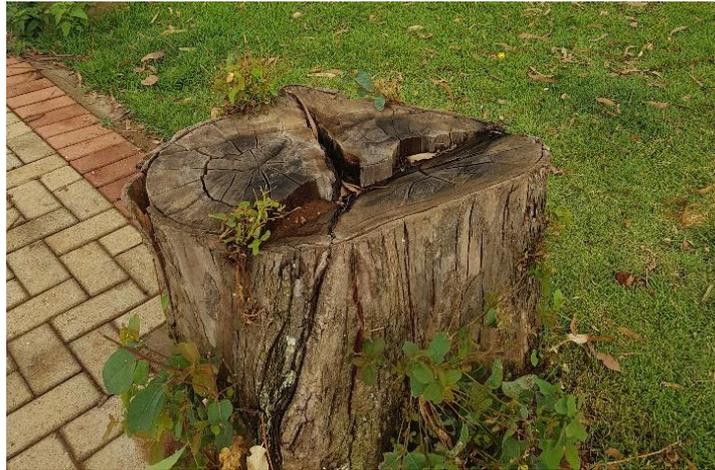
**Figura 23: Tocos de árvores**

Na Praça Cidade Jardim, verifica-se a existência de tocos de árvores (Figura 23), espalhados pelo espaço gramado. Estes tocos, do gênero *Eucalyptus*, não promovem qualquer ganho ambiental, além de prejudicarem esteticamente a Praça.

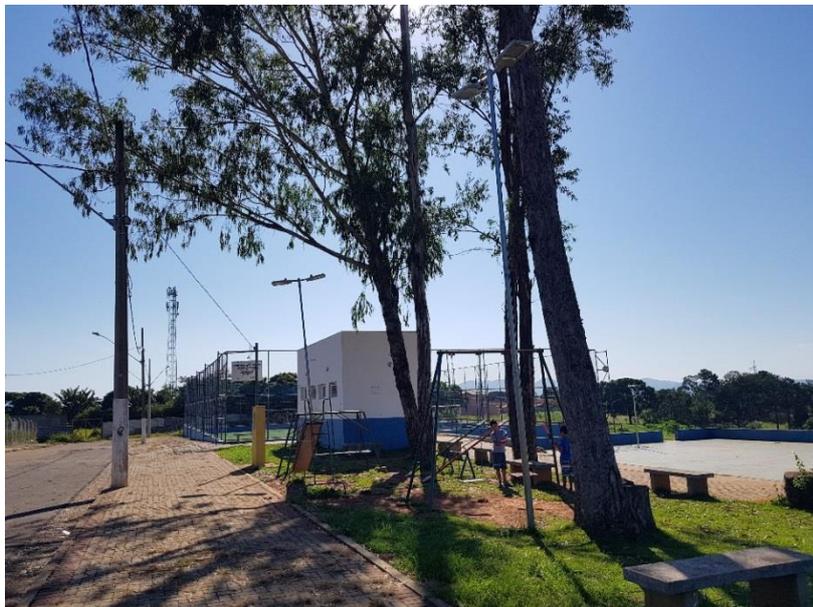
Na Praça Cidade Jardim, existem algumas árvores do gênero *Eucalyptus* que deverão ser suprimidas (Figura 24), em decorrência da grande altura das mesmas, configurando risco de queda na ocorrência de ventos fortes.

**Figura 24: Árvores do gênero *Eucalyptus* existentes na Praça Cidade Jardim**

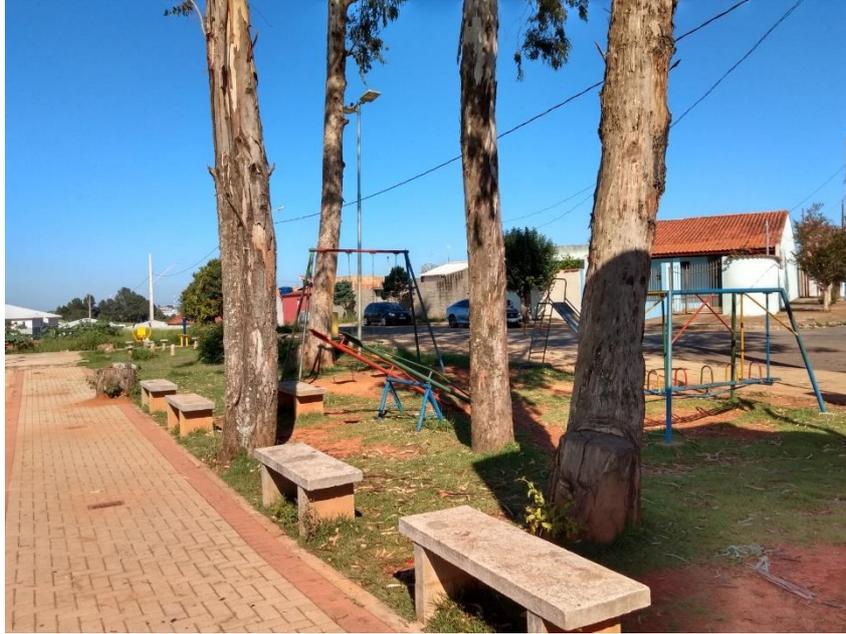
**Figura 25: Falhas na grama da Praça Cidade Jardim**

O gramado da área verde da Praça Cidade Jardim encontra-se bastante deteriorado, possuindo falhas e inúmeros pontos de formigueiros (Figura 25).

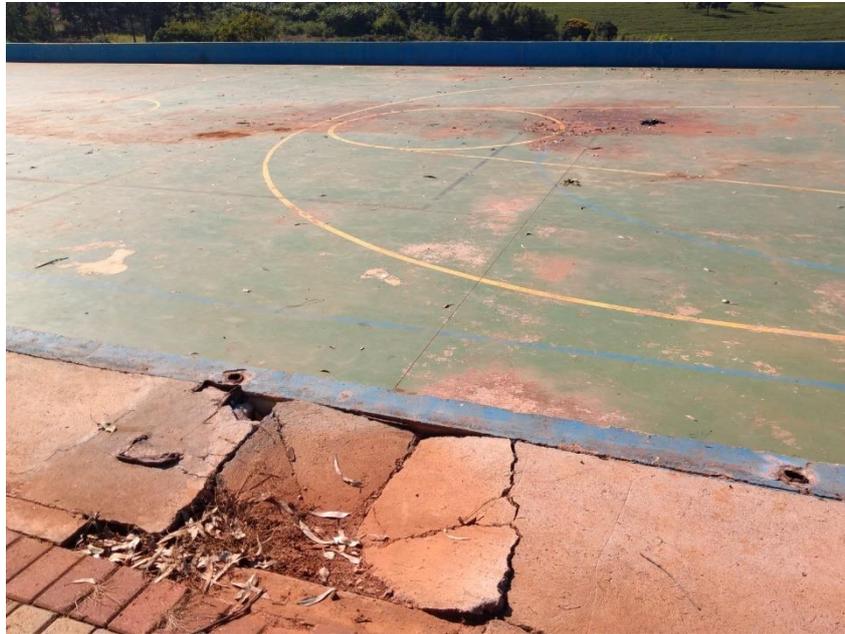
**Figura 26: Patologia em piso de concreto da Praça Cidade Jardim**

Diversos pontos do piso de concreto da Praça Cidade Jardim precisam de recuperação, por apresentarem desgastes, delaminações e fissuras (Figura 26).

*Para os pontos com fissuras, deve-se primeiramente identificar a origem da patologia. As mais fáceis de reparar são as originadas pelo atraso no corte. Nesse caso, quando estiverem muito próximas às juntas (de 5 cm a 10 cm) basta selá-las, da mesma forma que se faz nas juntas, empregando os mesmos materiais definidos no projeto do piso.*

*Se as fissuras estiverem mais afastadas, é necessário estabilizá-las por colagem com material epoxídico ou poliuretano, por exemplo, ou pela costura com barras de aço, inseridas de forma inclinada na lateral da fissura e coladas com epóxi, de modo a unir as duas faces da fissura, que posteriormente deve ser selada com material epoxídico.*

*Quando a causa da fissura é reforço insuficiente ou placa com movimentação restringida, a solução é mais complexa e normalmente executam-se juntas complementares, que nesse caso deverão ser tratadas para garantir a transferência de carga.*

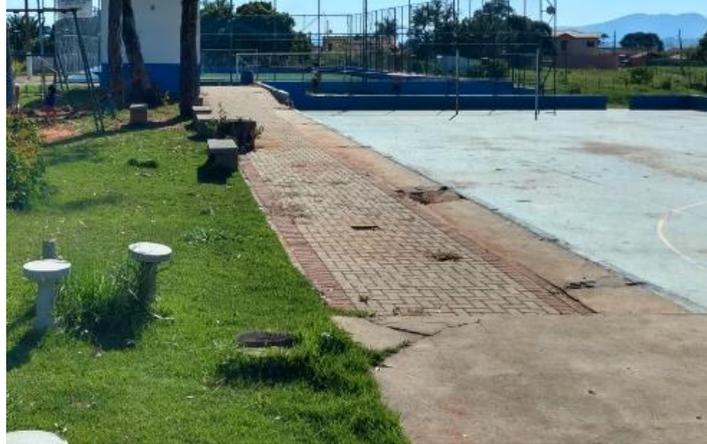
**Figura 27: Piso intertravado da Praça Cidade Jardim**

Alguns pontos do pavimento intertravado da Praça Cidade Jardim necessitam de manutenção, uma vez que verifica-se o crescimento de plantas entre os blocos (Figura 27).

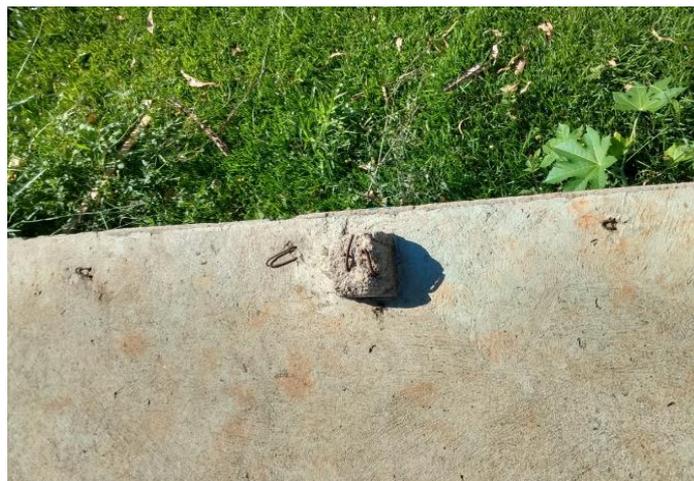
**Figura 28: Resquícios de estrutura de mourão**

É previsto no projeto da Praça Cidade Jardim a implantação de cerca nos limites da área da Praça com os terrenos adjacentes. Verifica-se, na localidade, resquícios da existência desse dispositivo de delimitação (Figura 28), provavelmente comprometidos em detrimento do evento de chuva intensa ocorrido em outubro de 2017, que deve ter danificado esta estrutura.

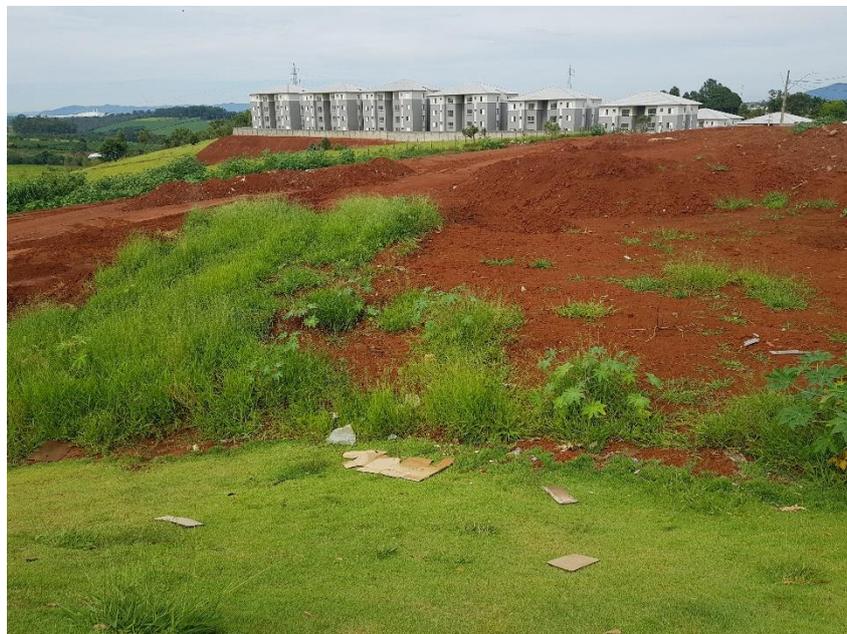
**Figura 29: Lixo no pé do talude**

O pé do talude do terreno em que localiza-se a Praça Cidade Jardim encontra-se com acúmulo de lixo.

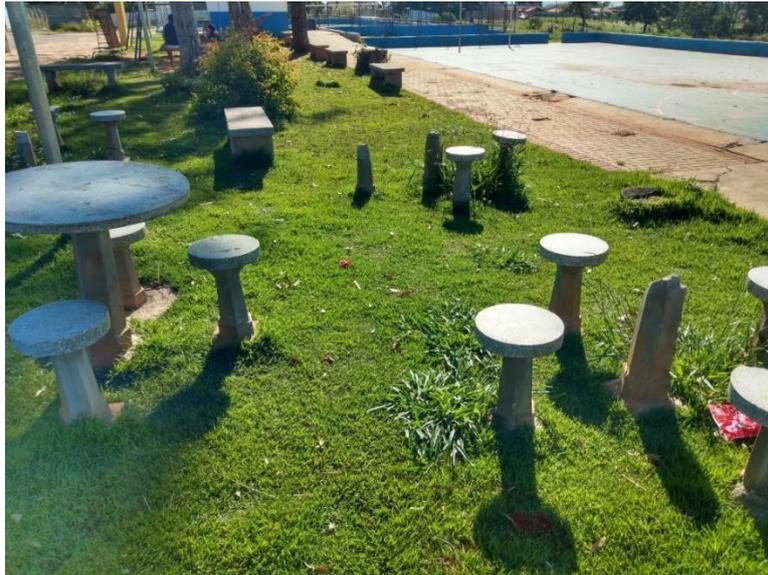
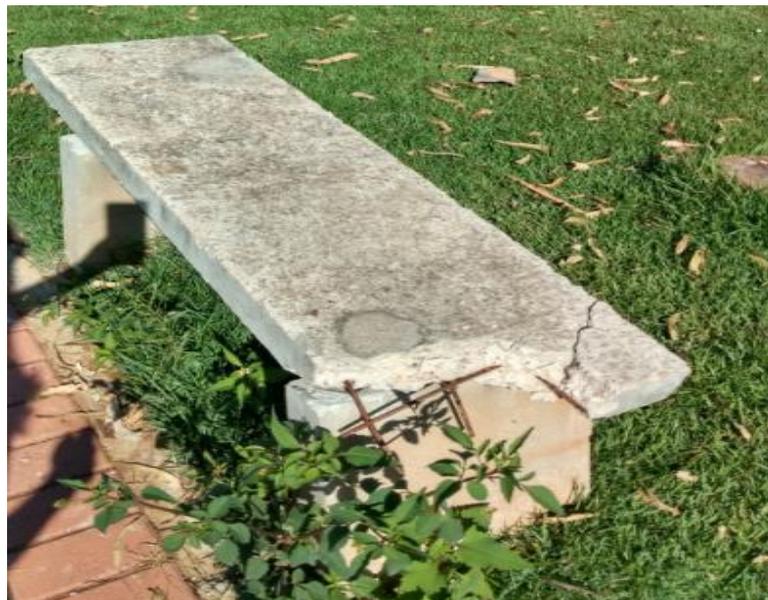
É prevista no projeto da Praça Cidade Jardim, a implantação de bancos de concreto. Estes bancos, existentes na área, encontram-se danificados (Figura 31 e Figura 32) e/ou mal fixados, fatos que comprometem a utilização dos mesmos.

**Figura 31: Bancos circulares de concreto da Praça Cidade Jardim**

**Figura 32: Banco duplo de concreto da Praça Cidade Jardim**

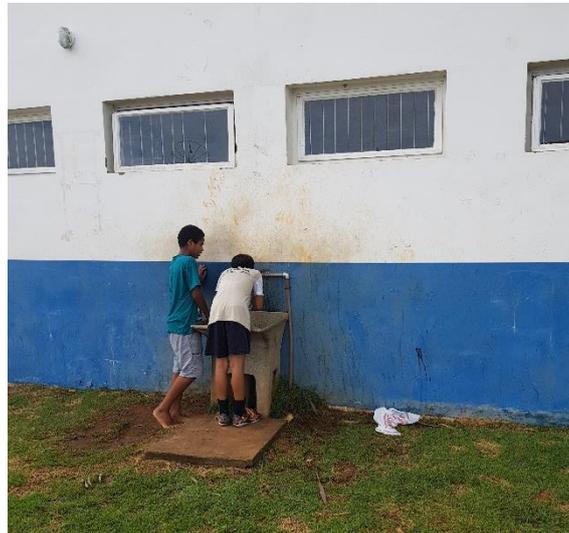
**Figura 33: Crianças bebendo água do tanque**

Na Praça Cidade Jardim, inexistente bebedouro, de modo que os usuários do local utilizem a água do tanque – imprópria para consumo - após a prática de atividades físicas (Figura 33).
