RELATÓRIO TÉCNICO DE PROJETO DE
REQUALIFICAÇÃO VIÁRIA

RECUPERAÇÃO DO PAVIMENTO DA AV. JAIR SIQUEIRA (DIQUE I)

AGOSTO DE 2021

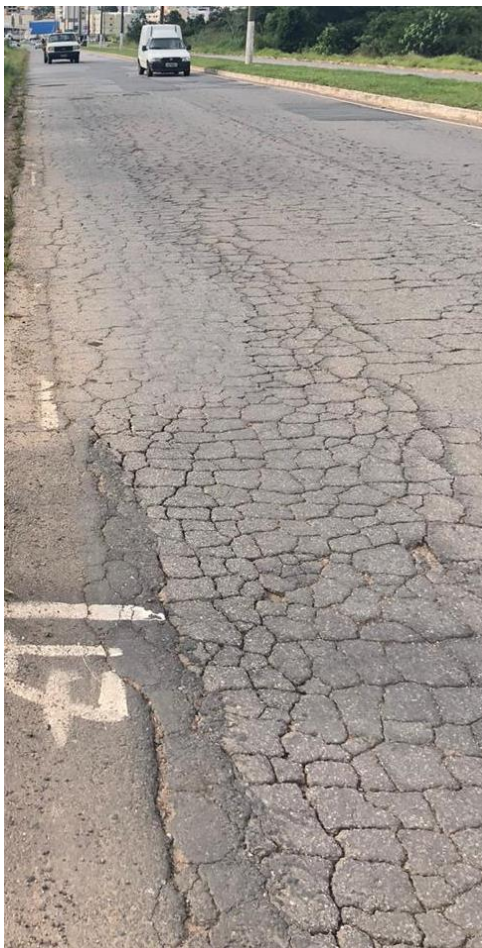
Em visita à Avenida Jair Siqueira, foi observado que a principal patologia presente é a fadiga do pavimento.

O primeiro estágio desse tipo de ruptura é caracterizado pelo surgimento de trincas longitudinais isoladas no sentido do tráfego, pois as deformações de tração transversais tendem a ser maiores que as longitudinais. Posteriormente, o surgimento de trincas transversais e a união dessas com as longitudinais forma um reticulado conhecido no meio rodoviário como “couro de jacaré” (Figura 2). Neste estágio, ainda ocorre uma certa transferência de tensões entre as interfaces das trincas.

Figura 2 - Trincas tipo "couro de jacaré" oriundas da fadiga de pavimento

Portando, a deflexão característica apresenta-se aproximadamente duas vezes superior àquela admissível. Segundo a norma DNER-PRO 011-79 essa situação indica que a qualidade estrutural do pavimento está de “regular” à “má”, sendo necessárias medidas corretivas como a execução de reforço e/ou reconstrução das camadas do pavimento.

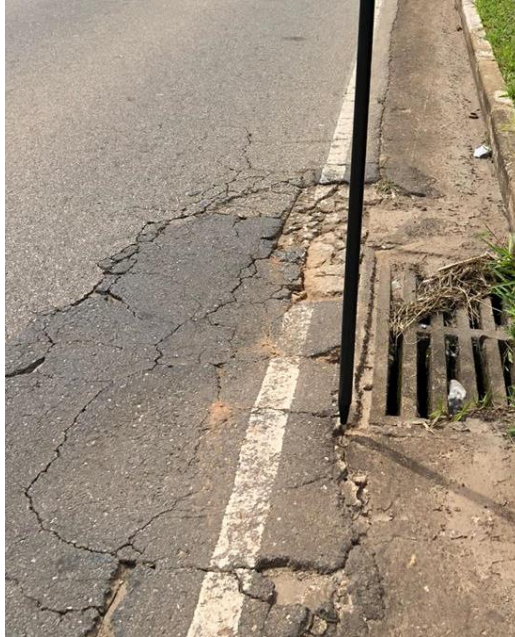
Com a contínua ação do tráfego e infiltração de água nas trincas, tem-se a erosão dos bordos das placas, como ilustra a Figura 4. Com essa erosão, as placas ficam sem confinamento, sendo facilmente arrancadas pela ação do tráfego, notadamente quando em presença de água, originando buracos na via como apresentado na Figura 5.

Figura 3 - Erosão no bordo da pista de rolamento.

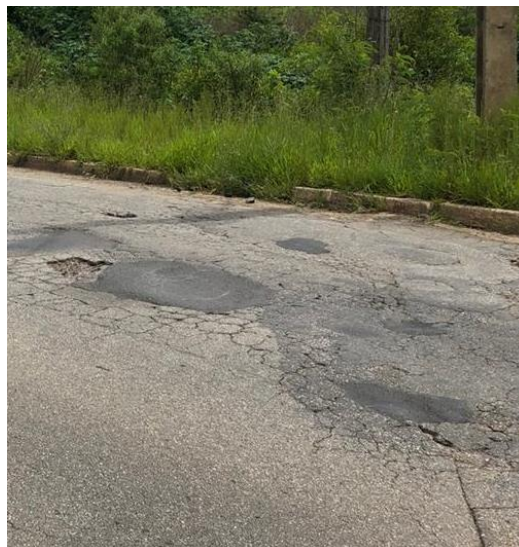
Figura 4 - Desprendimento da pavimentação asfáltica da via.

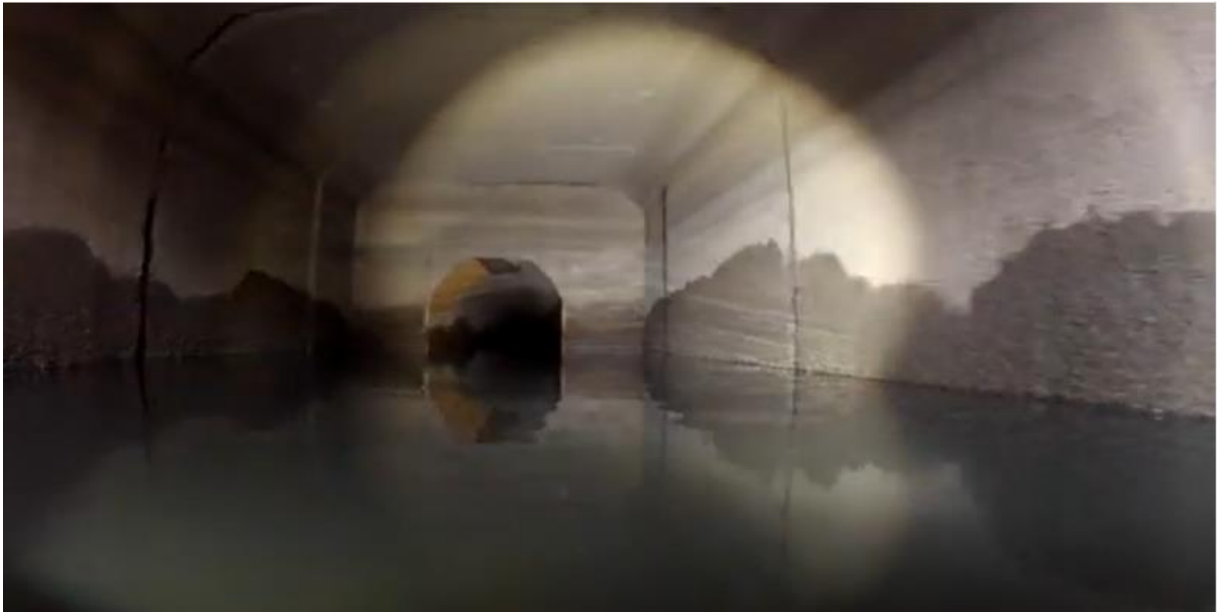
Figura 6 – Saída da galeria a jusante do maciço. Quatro aduelas retangulares de concreto.

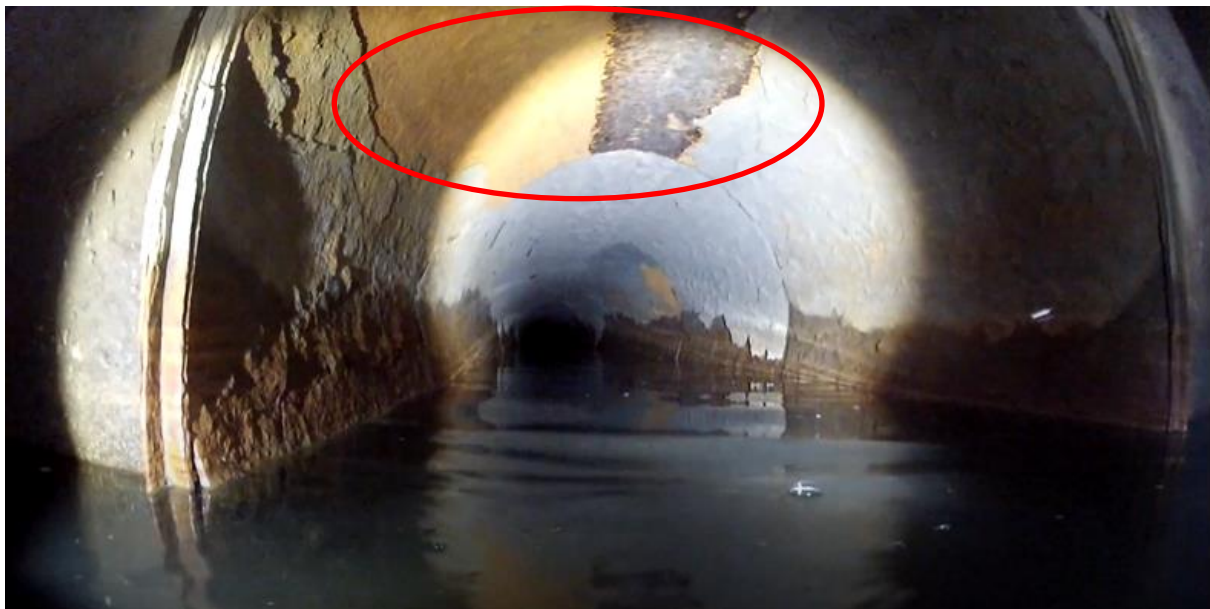
A partir da avaliação do vídeo foi observada a ocorrência de oxidação severa na superfície interna da tubulação da galeria, inclusive com descolamentos de placas e folgas nas juntas entre tubos.

Figura 7 – Oxidação e descolamento de placas do topo e das laterais da tubulação.

Após decorrida toda a análise, a Projetista conclui que a realização de reparos na galeria existente não garantirá a segurança estrutural de todo o maciço no trecho e indica como melhor solução técnica a reconstrução integral do maciço da Dique 1 entre as estacas 52 + 0,00m e 54 + 0,00m.

Esta solução inclui a execução de uma nova galeria para esgotamento livre da Lagoa para o rio Sapucaí Mirim com material resistente a ataque químico do efluente da lagoa (tubo ponta e bolsa de polietileno de alta densidade – PEAD) e, ainda, a substituição das tubulações de recalque da estação de bombeamento, desde a saída da elevatória até o descarte na boca de jusante em tubos de PEAD de parede espessa soldados.

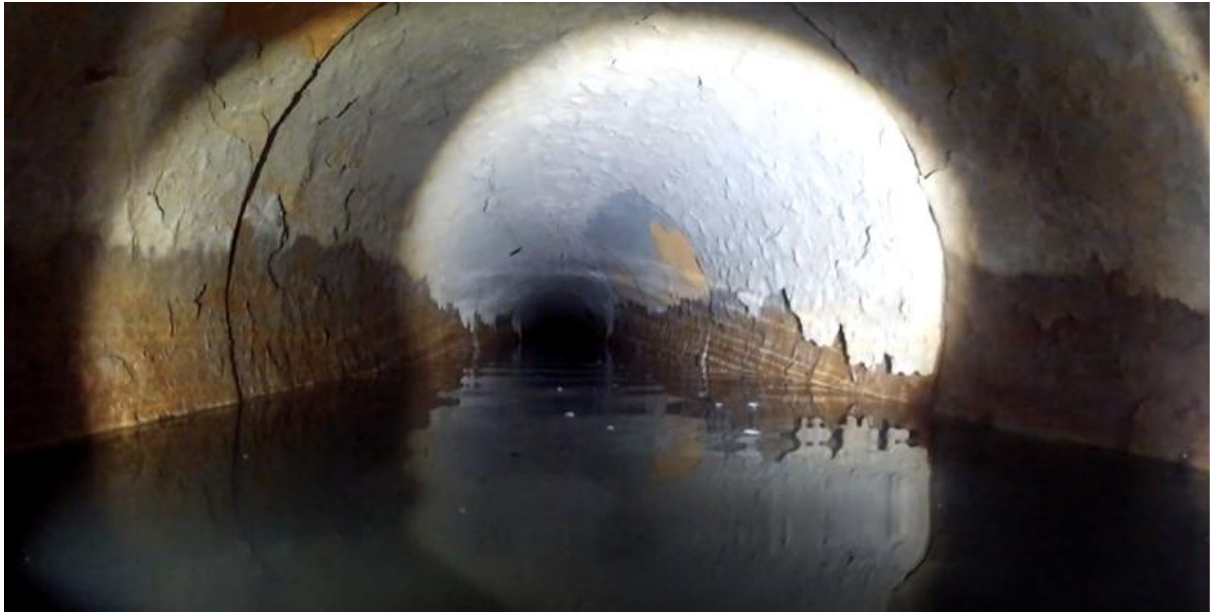
Figura 8 – Desgaste da parede interna da galeria.

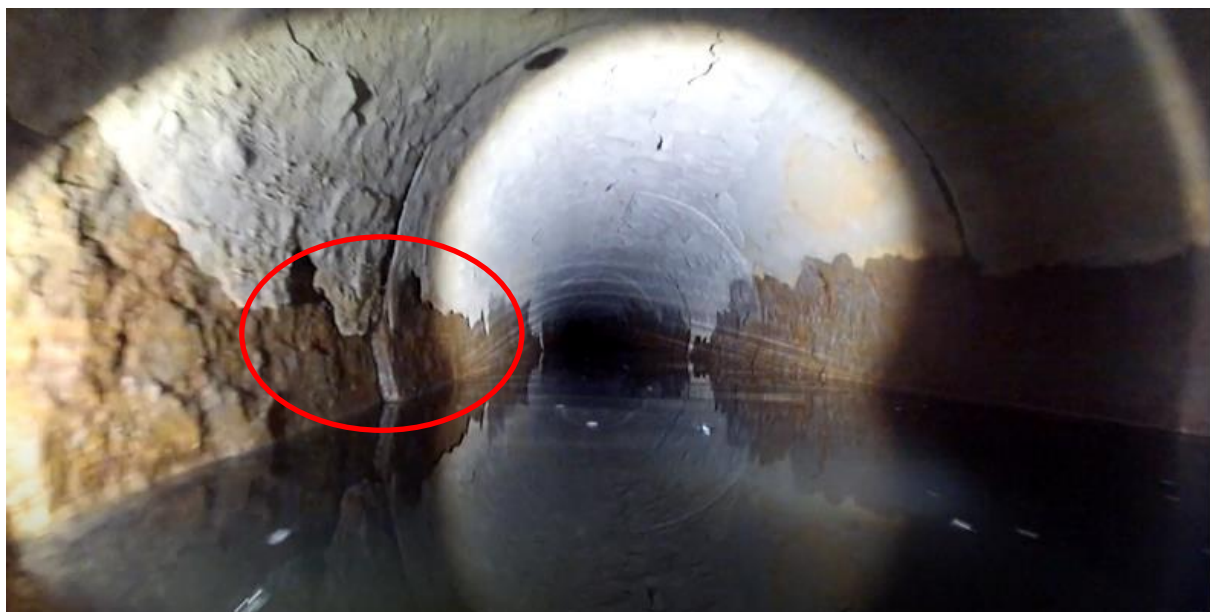
Figura 9 – Folgas entre as ligações dos tubos.

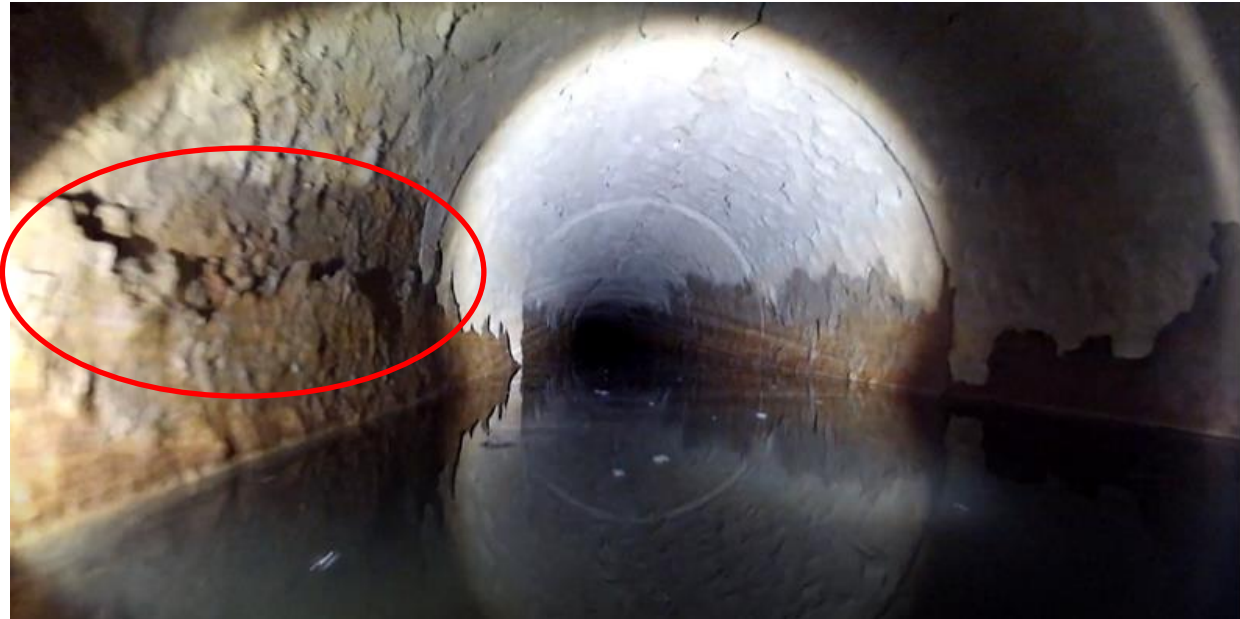
Figura 10 – Fissura lateral do tubo.

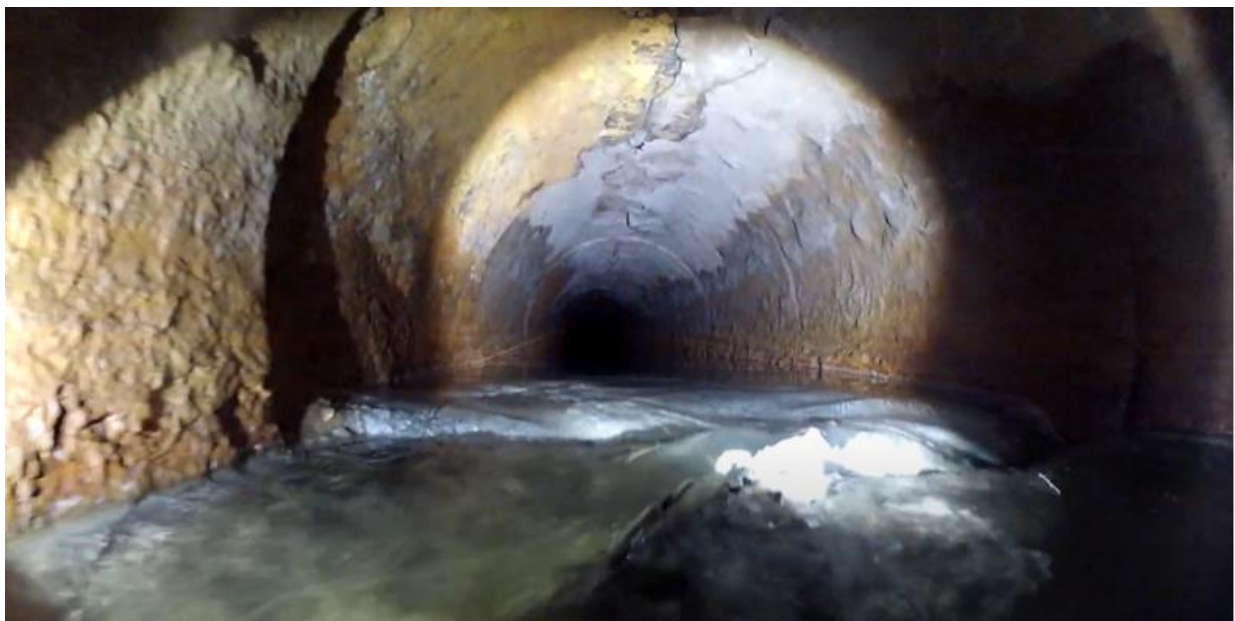
Figura 11 – Obstrução parcial da galeria a aproximadamente 16 metros de distância da boca de jusante da galeria.

Devido à obstrução, somente foi possível inspecionar a galeria até este ponto. Esta obstrução está definindo o nível d'água da lagoa à montante, sendo importante a limpeza e desobstrução da galeria para que o escoamento não sofra restrições durante o período de chuvas.

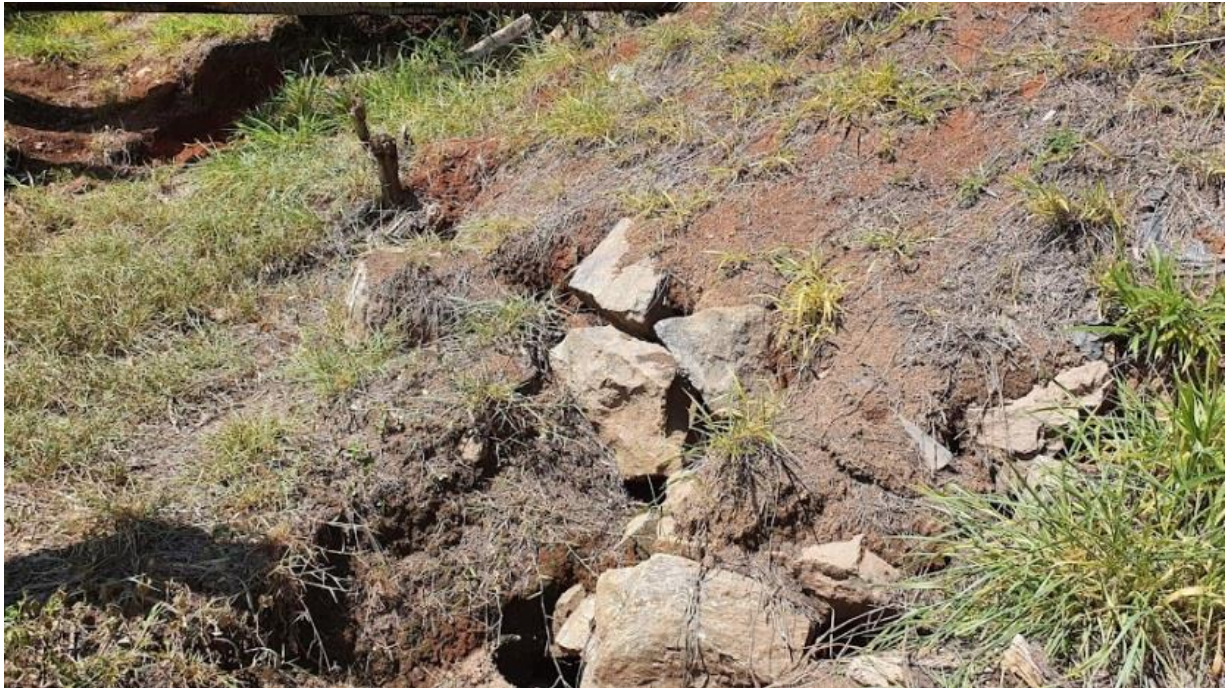
O carreamento de partículas finas do solo devido à percolação de água provocou a erosão interna do maciço, podendo vir a gerar instabilidade no talude de aterro e conseqüentemente danos ao pavimento da via existente, podendo inclusive, no longo prazo, levar todo o maciço ao colapso.

Figura 12 – Erosão no maciço do talude de montante do Dique 1. Trecho onde houve perda de material interno do maciço por carreamento hidráulico.

Estas informações reforçam a suposição da existência de vazamentos na galeria, pois além de visualmente degradada, observou-se que no interior do maciço entre as profundidades de 7 e 8 metros (profundidade estimada da galeria existente), a capacidade do solo é muito inferior que no restante do maciço, possuindo maior índice de vazios, possivelmente decorrente do carreamento dos finos.

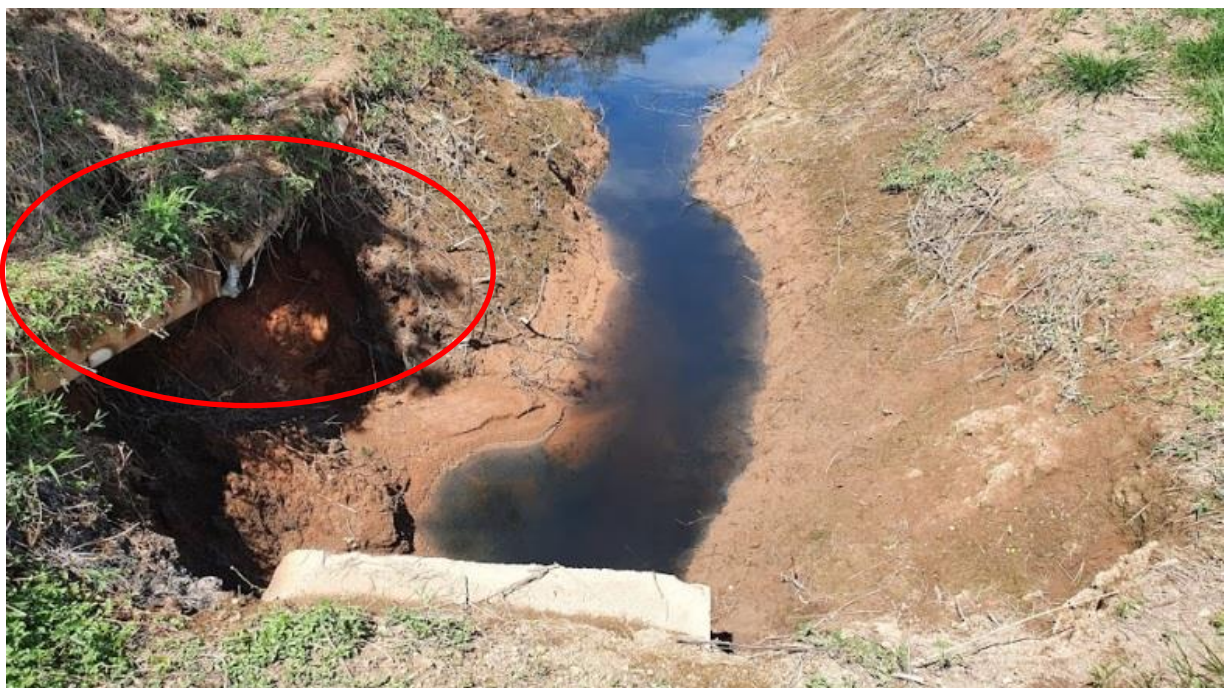
Figura 13 – Rompimento das tubulações de recalque das bombas gerando erosão marginal do canal de drenagem que esgota a galeria.
