REFORMA DA UBS FAISQUEIRA
MEMORIAL DESCRITIVO

AGOSTO DE 2019

Cliente	Prefeitura Municipal de Pouso Alegre
Localização	Pouso Alegre, Minas Gerais
Título	Reforma da UBS Faisqueira – Memorial Descritivo
Contato	Lucas Candido Rodrigues
E-mail	sms@pousoalegre.mg.gov.br
Líder do Projeto:	Denis de Souza Silva
Coordenador:	Aloísio Caetano Ferreira
Projeto/centro de custo:	26/2019-35.03
Data do documento:	12/08/2019

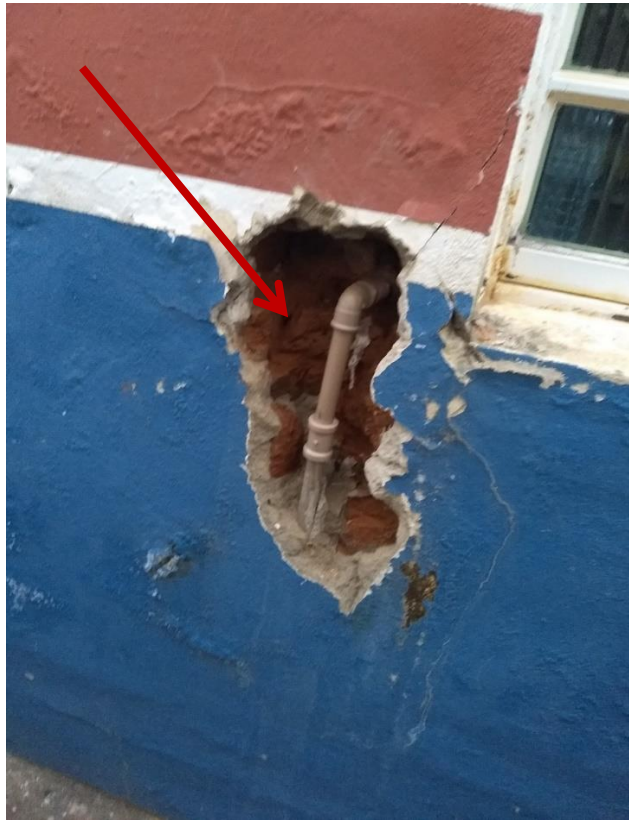
Figura 1 - Fechar orifícios

Deverão ser preenchidos os orifícios existentes na UBS, tanto os internos quanto os externos, conforme figura 1 abaixo:

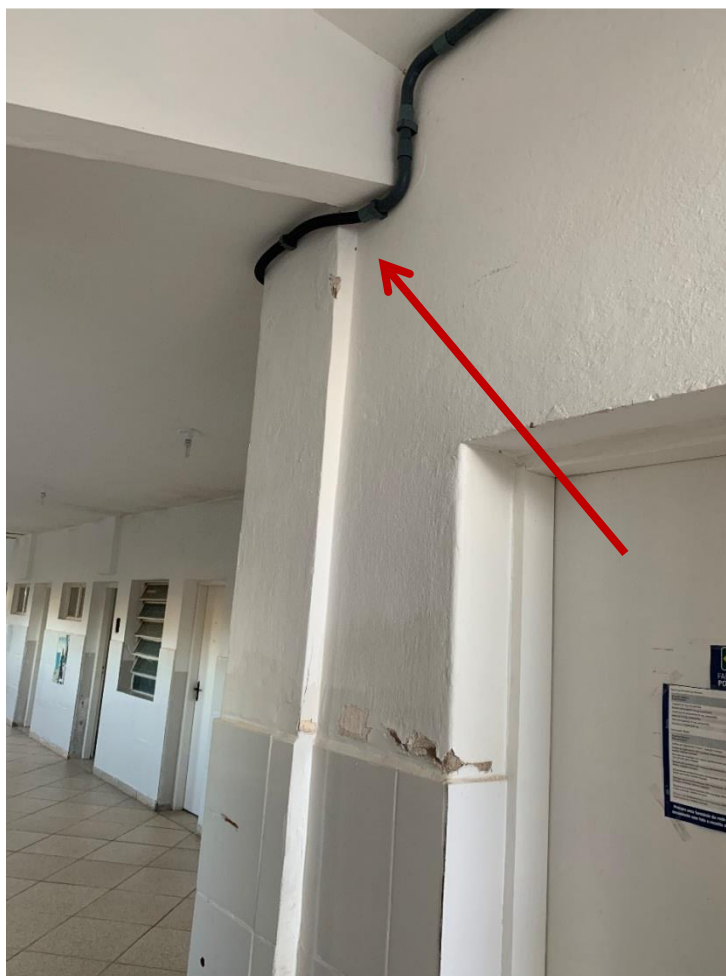
Figura 2 - Viga a ser reforçada com apoio de pilar

Ao descer a escada para o acesso ao Hall II existe uma viga aparente sem apoio direto do pilar, o que está causando fissuras e trincas. Para isso será executado um reforço adicional.

Para a execução do pilar de reforço deverá ser feito o seguinte procedimento, seguindo o projeto apresentado em prancha:

- Demolir o contra piso com 1m de profundidade;
- Executar bloco de apoio de 55x55x55 cm;
- Executar o pilar de sustentação de seção 20x14 cm e altura de no máximo 3,00m;
- Fazer amarração na viga.

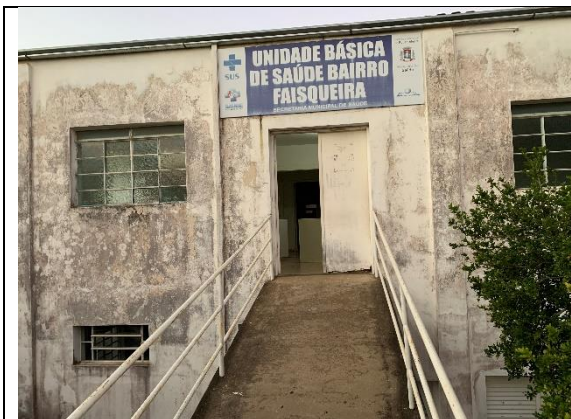
Placa a ser Substituída.

Deverá ser confeccionada nova placa de identificação da Unidade Básica de Saúde Esplanada, conforme padrão do Ministério da Saúde, e deverá ser anteriormente aprovada pela secretaria de saúde. A medida da nova placa deverá ser de 2,90 x 1,00 m e o material deverá ser em aço inoxidável.

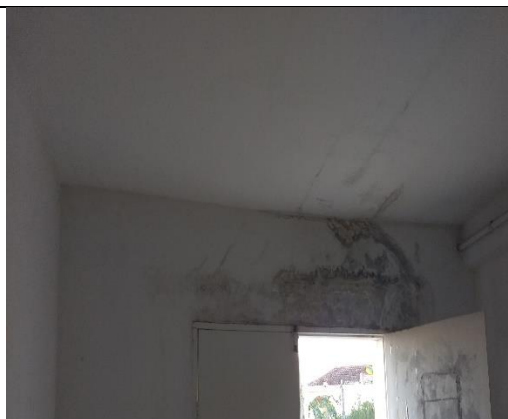
Tratamento a ser feito na parede da recepção

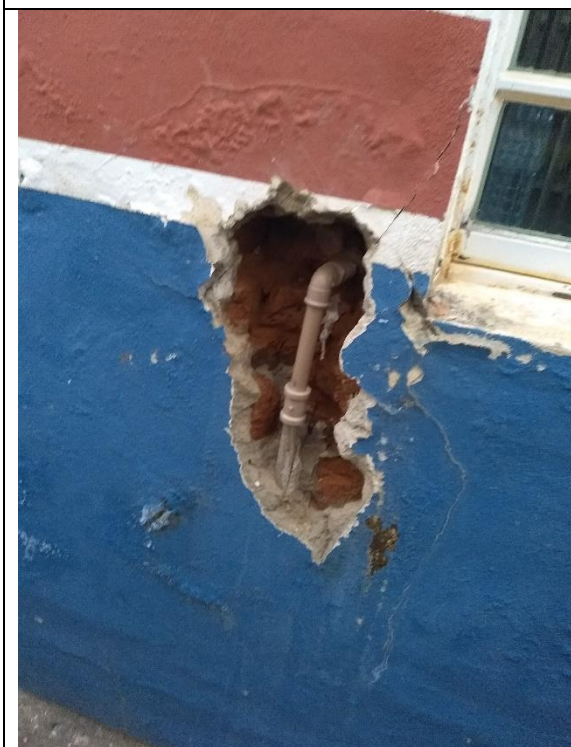
Paredes externas a serem rebocadas

Para a pintura externa será realizado o descascamento da parede, em seguida o emassamento das paredes com massa acrílica e depois será executada a pintura texturizada (grafiato) até a altura de 1,00 m e o restante da parede receberá pintura látex acrílica categoria premium. Na parte superior deve ser feito uma faixa de 30 cm de pintura texturizada conforme mostrado no projeto

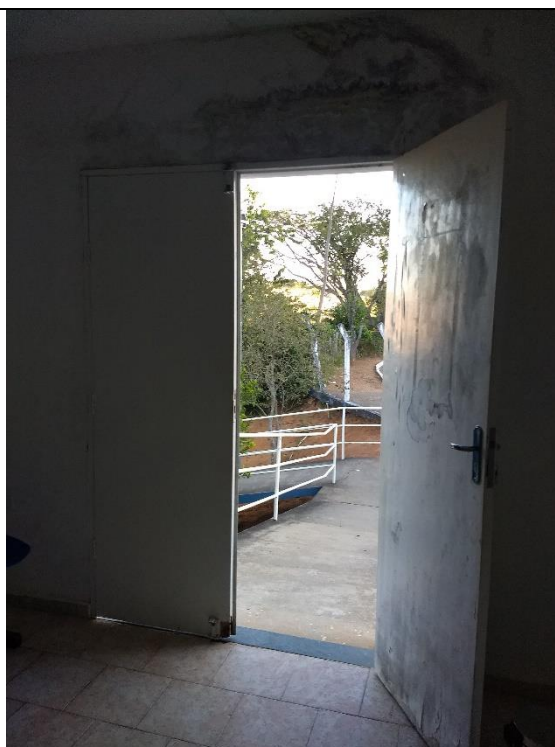
Porta ser trocada

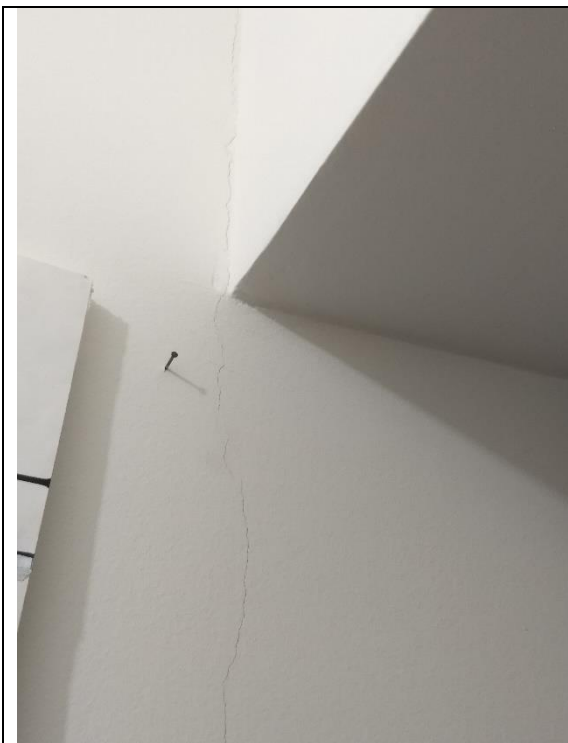
Tratamento da trinca de junção do corredor

Para o tratamento das trincas de junção do salão, almoxarifado, sala de AC e do hall I, será realizado o seguinte procedimento:

- Escarificar acompanhando a trinca numa largura de 10 cm;
- Aplicação do selante adesivo elástico a base de poliuretano, na cor branca;

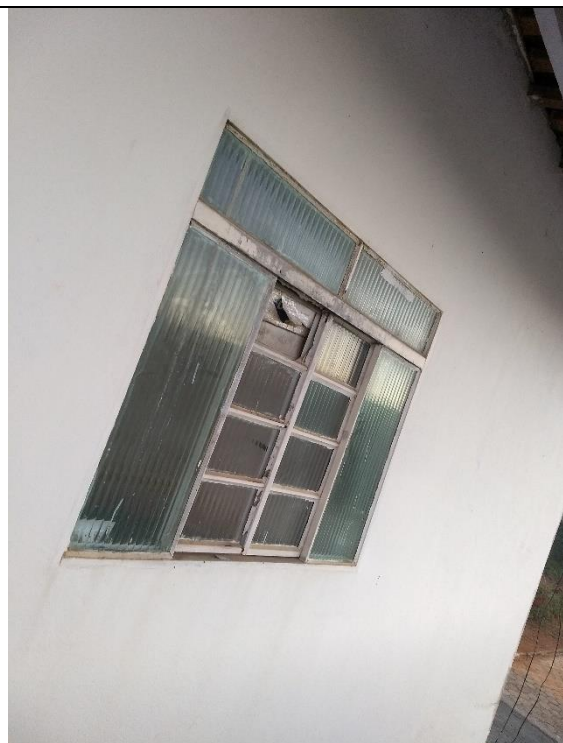
Janela a ser trocada do expurgo

No expurgo deverá ser trocada a janela existente por uma nova de aço medindo 120 x 100 cm, com quadro folhas sendo duas centras de abrir na cor branca, o vidro a ser colocado deverá ser modelo canelado e incolor.

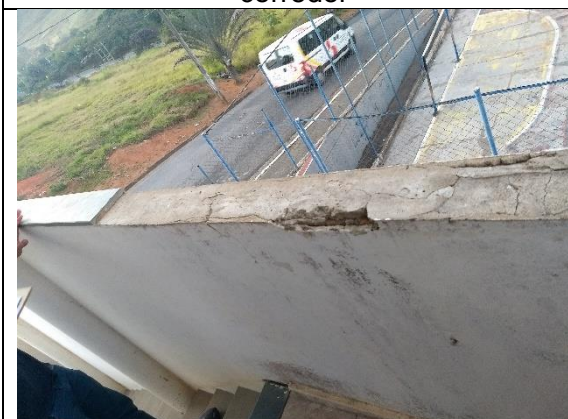
Guarda corpo que deve receber a instalação da ardósia

Deverá ser colocado a ardósia na área do Hall III que está faltando, para isto foram contabilizadas horas de servente e materiais.

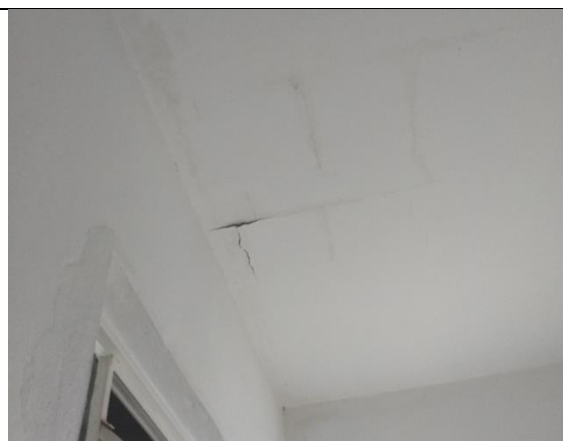
Trinca a ser tratada no corredor do Hall

Para o tratamento da trinca nas paredes internas, hall I (saída para a escada), consultório clínica geral III e odontológico (embaixo da janela), será realizado o seguinte procedimento:

- Escarificar acompanhando a trinca numa largura de 50 cm;
- Aplicar uma tela de aço galvanizado;
- Revestir com argamassa.

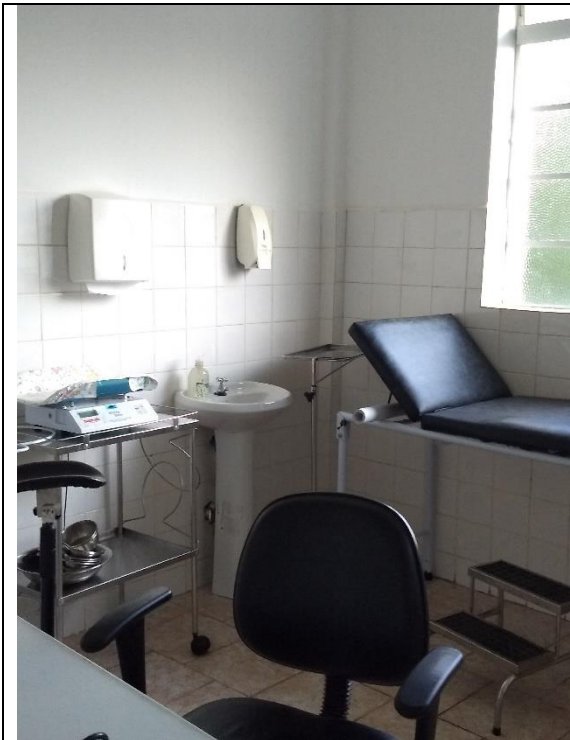
Um dos Local que sera retirado os azulejos e recebera pastilha.

Todos os banheiros e o consultório odontológico, consultório II, expurgo, esterilização, cozinha e sala de vacina deverão ser revestida por pastilha cerâmica glacial (de preferência marca Atlas ou de categoria similar) em cor branca tamanho 10x10 cm, até a altura de 1,20 m.

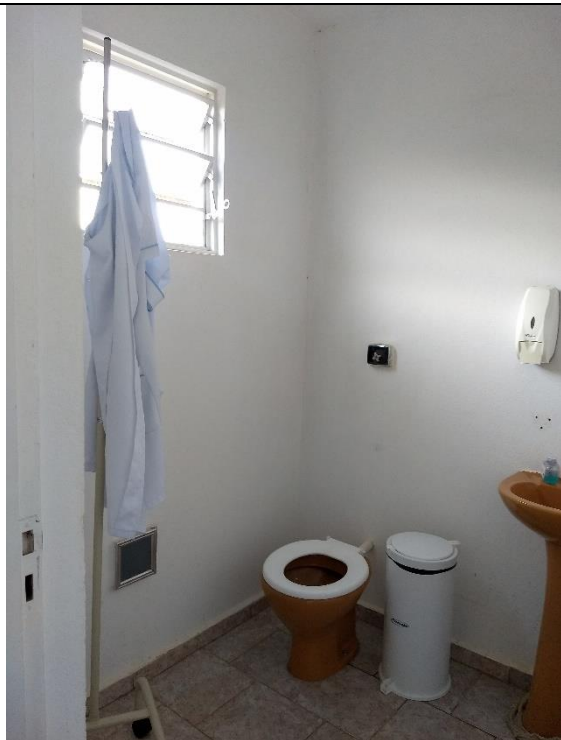
Um dos banheiros que receberam pastilhas.

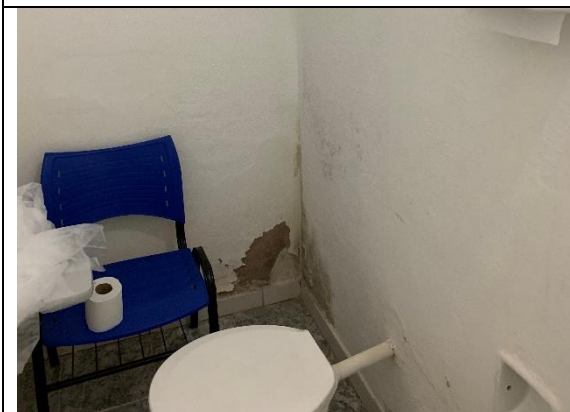
Paredes que serão tratadas até 0,5 m.

Para o tratamento da umidade das paredes internas deverá ser realizado o seguinte procedimento:

- Descascamento do reboco das paredes até expor a alvenaria;
- Pintura com argamassa polimérica, semi-flexível, impermeabilizante e protetor, bicomponente à base de cimento. Deverá ser feita em 3 aplicações (demãos) sendo cada uma em um sentido (rendimento de 1kg/m³ por demão, a próxima aplicação deverá ser feita após 6 ou 8 horas, dependendo das condições locais de temperatura e umidade).
- Execução de novo reboco com argamassa de cimento e areia, com aditivo impermeabilizante, deixando-as prontas para receber a pintura ou revestimento.

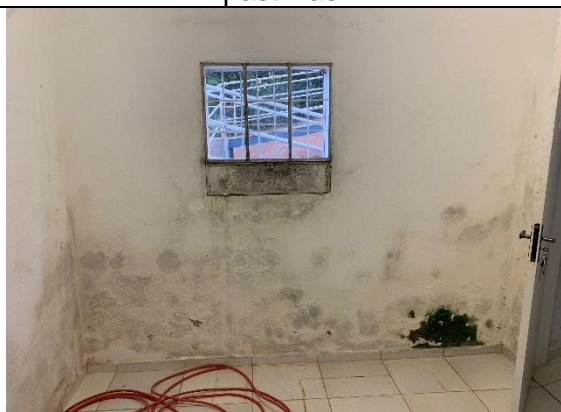
Paredes que serão tratadas por inteiro (pé direito total).

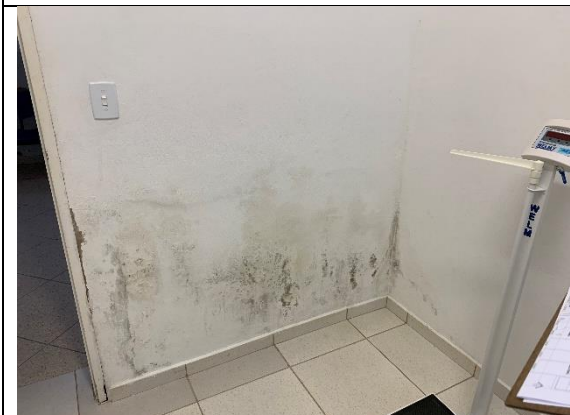
Paredes que serão tratadas até 1,0 m.

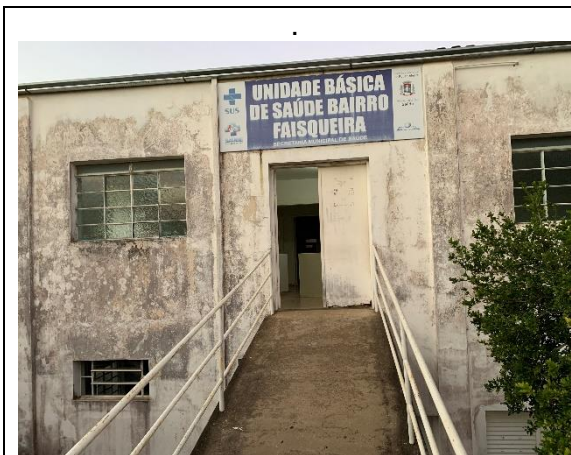
Área externa a receber pintura.

As cores serão: cinza (cinza espacial) até 1,00 m e nos 30 cm superior e verde (verde orgânico) na parte inferior e superior.

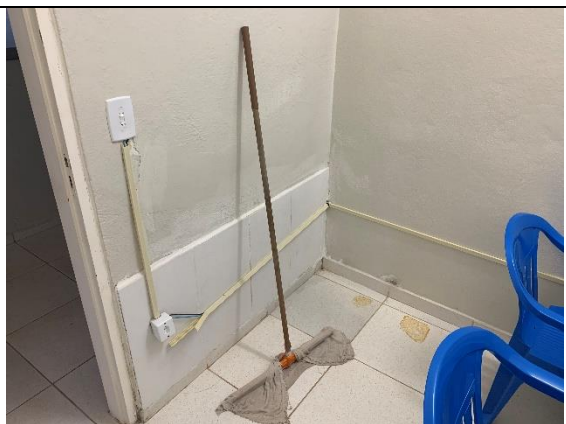
Imbutir tomadas.

Deverá ser embutido as tomadas existentes na sala de vacina da UBS, conforme apresentado na prancha do projeto. No consultório IV deverá ser arrumado o interruptor que está falhando, para isto foi contabilizado horas de eletricitista, junto ao embutimento das tomadas, para o qual foram contabilizadas horas de eletricitista, eletrodutos flexível para embutir, fiação e tomadas.
