**REFORMA DA UBS DO FOCH-R01**  
**MEMORIAL DESCRITIVO**

Cliente	Prefeitura Municipal de Pouso Alegre
Localização	Pouso Alegre, Minas Gerais
Título	Reforma da UBS do Foch – R01 – Memorial Descritivo
Contato	Lucas Candido Rodrigues
E-mail	sms@pousoalegre.mg.gov.br
Líder do Projeto:	Denis de Souza Silva
Coordenador:	Aloísio Caetano Ferreira
Projeto/centro de custo:	26/2019-35.06
Data do documento:	27/02/2020

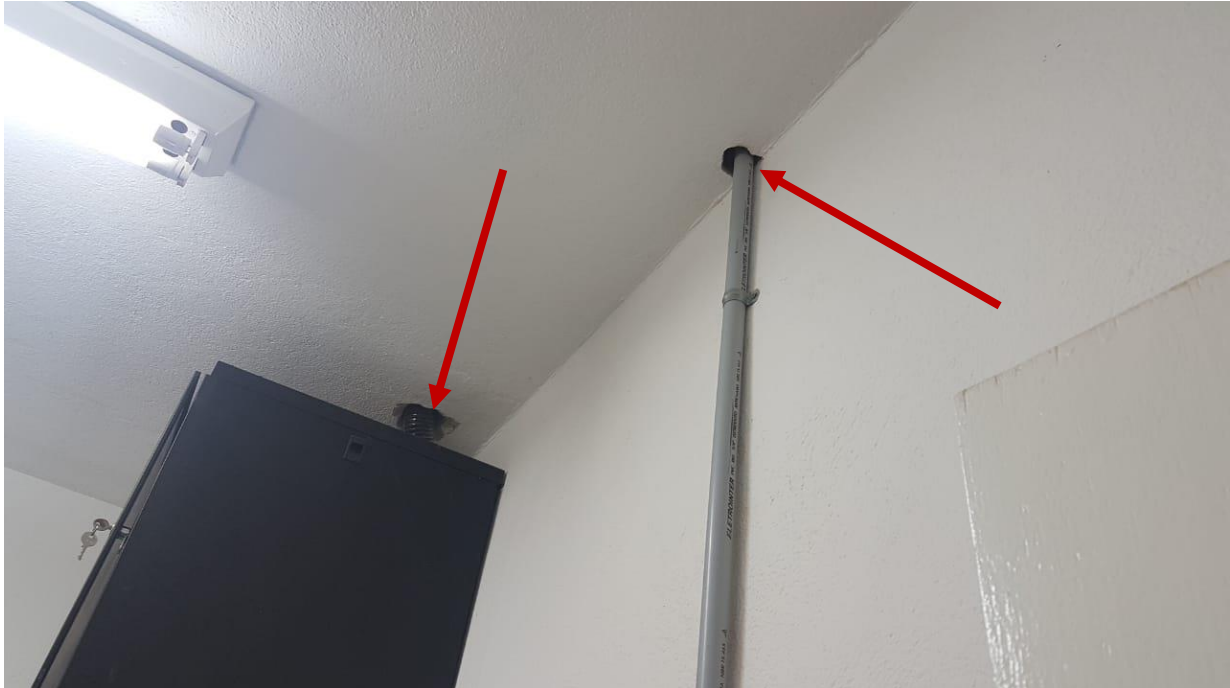
**Figura 1 - Orifícios a serem preenchidos**

Na parte superior dos eletrodutos expostos, no teto, existem orifícios conforme mostra a Figura 2, esses orifícios deverão ser preenchidos com argamassa. A quantidade de argamassa estimada para esse serviço foi contabilizada adicionando 10% ao reboco projetado para o tratamento de trincas.

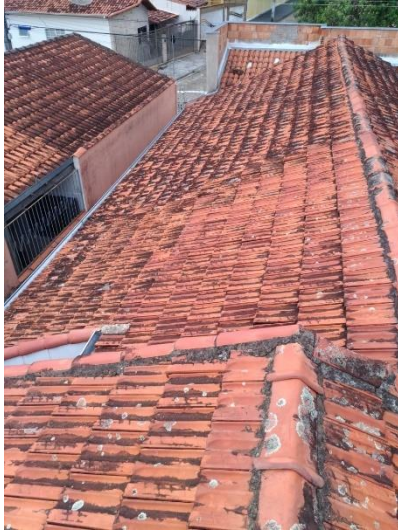
Situação atual do telhado

Deverá ser realizada revisão no telhado de forma a trocar telhas que estejam quebradas, fazer a limpeza de calhas, rufos e descidas d'água, além de identificar os pontos com desencaixe de telhas, de forma a sanar todas as imperfeições que permitam a passagem de água para o plano das lajes.

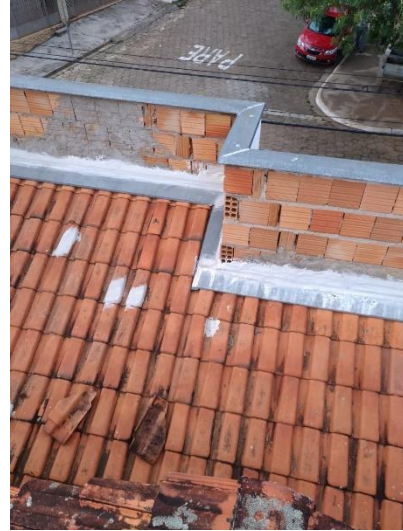
Face interna da platibanda

Deverá ser realizado reboco na face interna da platibanda existente na fachada para inibir a infiltração de água.

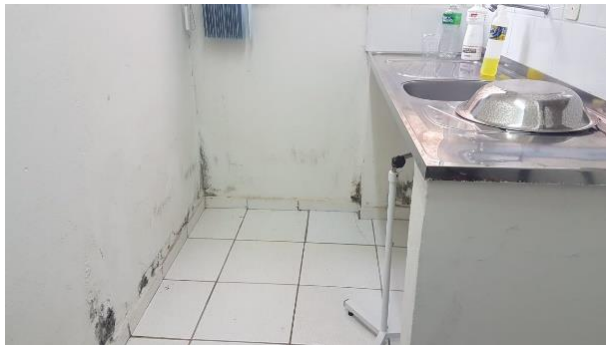
Umidade presente na sala de expurgo

- Descascamento do reboco das paredes até expor a alvenaria;
- Pintura com argamassa polimérica, semi-flexível, impermeabilizante e protetor, bi componente à base de cimento. Serão realizadas 3 aplicações (demãos) em sentidos diferentes (rendimento de 1kg/m<sup>3</sup> por demão) respeitando o intervalo de 6 a 8 horas entre as demãos, de acordo com as condições locais de temperatura e umidade.
- Execução de novo reboco com argamassa de cimento e areia e aditivo impermeabilizante.

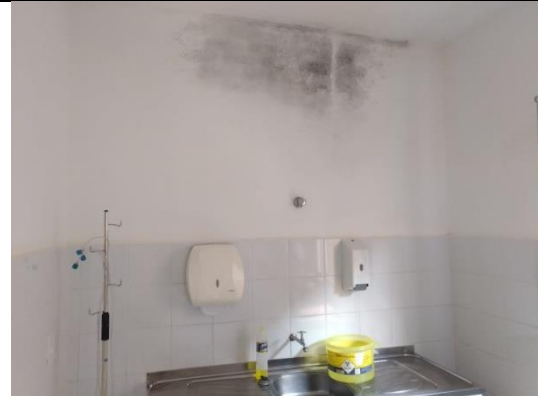
Umidade presente na sala de curativo

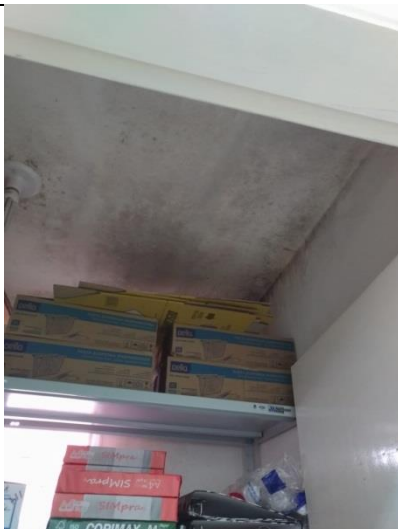
Umidade Presente no teto do almoxarifado

- Descascamento da superfície com espátula, eliminando as áreas com mofo;
- Lixamento da superfície;
- Aplicação de massa corrida;

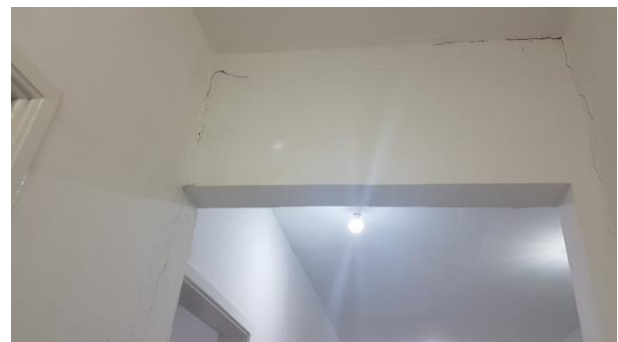
Trinca de junção no corredor

- Escarificar uma largura de 20 cm ao longo da trinca (2 cm para cada lado);
- Fechar com reboco deixando 1cm para junta de selante elástico;
- Aplicação do selante adesivo elástico a base de poliuretano, na cor branca;

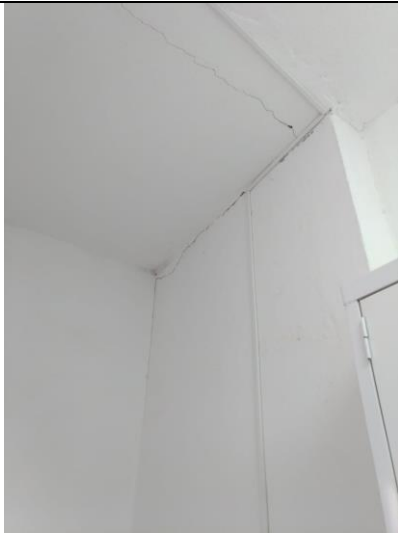
Trinca de junção na cozinha

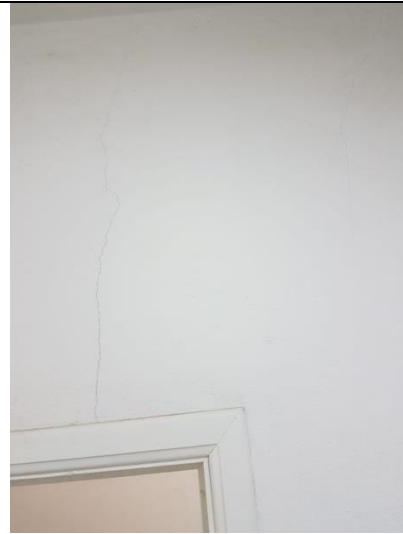
Trinca sobre a porta do consultório geral

Para o tratamento das trincas existentes sobre as portas da sala dos agentes e do consultório geral serão construídas novas vergas para reforço da estrutura, como apresentado no Detalhe 01, será realizado o seguinte procedimento:

- Demolição de alvenaria sobre a porta criando vão de 15 cm de altura e que transpasse 50 cm das extremidades da porta;
- Construção de verga de concreto armado com resistência mínima igual a 20 MPa e aço de 10 mm.

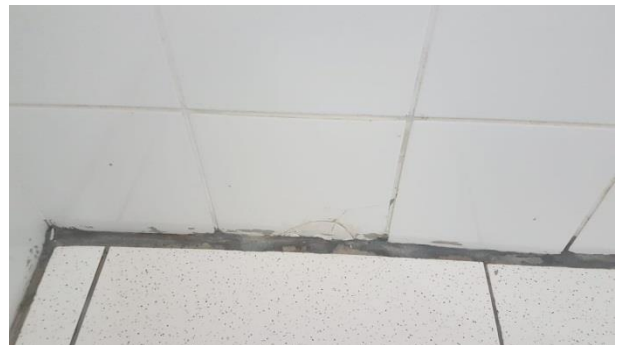
No banheiro feminino há um azulejo quebrado de dimensões 20x20 cm que deverá ser substituído.

Azulejo quebrado no banheiro feminino

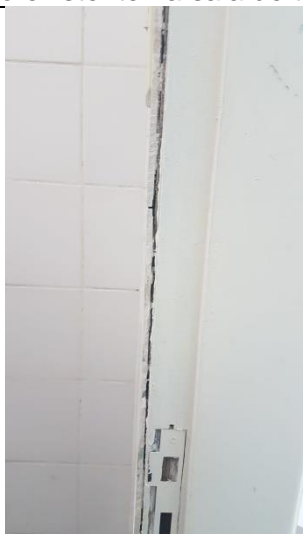
Azulejo onde será instalada cantoneira para acabamento

No banheiro da sala de ginecologia será instalada uma cantoneira “L” de alumínio branco para dar acabamento no revestimento exposto próximo ao batente da porta.

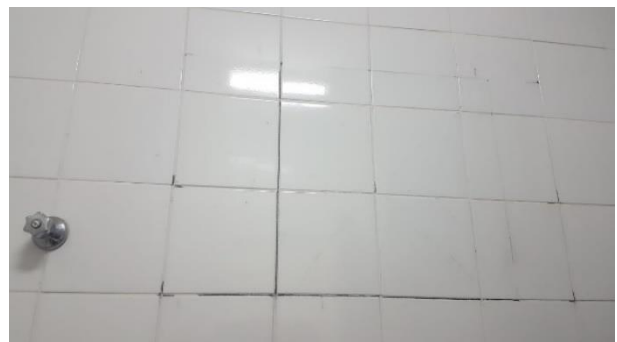
O atual banheiro para deficientes físicos não atende os parâmetros de acessibilidade e passará a ser DML. Para isso, a porta existente será substituída por uma porta de madeira de 80 x 210 cm. Também será instalada uma janela de alumínio Maxim-ar com dimensões 50 x 50 cm na parede entre o novo DML e o hall de consultórios.

Azulejo do atual banheiro para deficientes

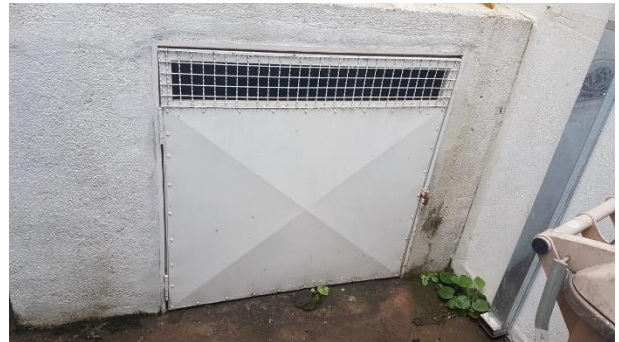
Portão do compressor

As grades de proteção das janelas, o portão do compartimento destinado ao compressor e os portões e grades da fachada são metálicos e deverão ser lixadas e livres de sujeira. Em seguida deverá ser aplicado uma demão de fundo anticorrosivo (zarcão) e duas demãos de tinta esmalte acetinada categoria premium, para superfície metálica, na cor branca.

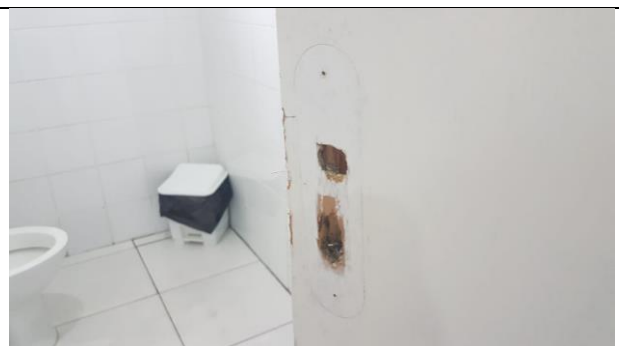
Porta do banheiro masculino sem fechadura

Deverão ser instaladas fechaduras nas portas que estão faltando ou apresentando defeitos, devem ser de 40 mm composta por um cilindro normal e a maçaneta deve ser de material zamak e o espelho de inox na cor bronze.

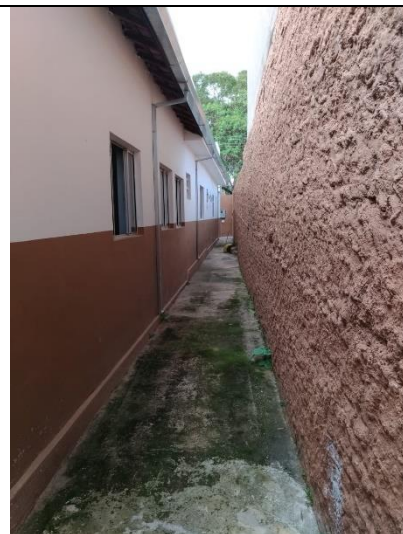
Corredor lateral onde serão instalados ralos

No expurgo e na área externa próxima ao compressor deverão ser instalados ralos que serão ligados à rede existente de esgoto.

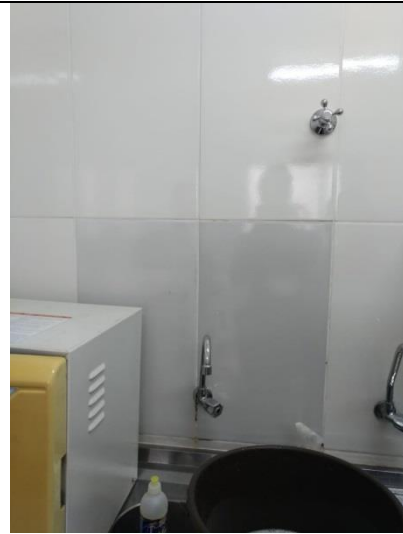
Infiltração existente no consultório odontológico

No consultório odontológico, deve ser corrigida a infiltração presente próximo à uma das torneiras. Para isso, deverão ser removidos os azulejos que apresentam coloração mais escura e o foco de infiltração deve ser encontrado na tubulação de alimentação das torneiras. Identificando-se o foco de vazamento na tubulação, esse deve ser corrigido e posteriormente os azulejos deverão ser recolocados.

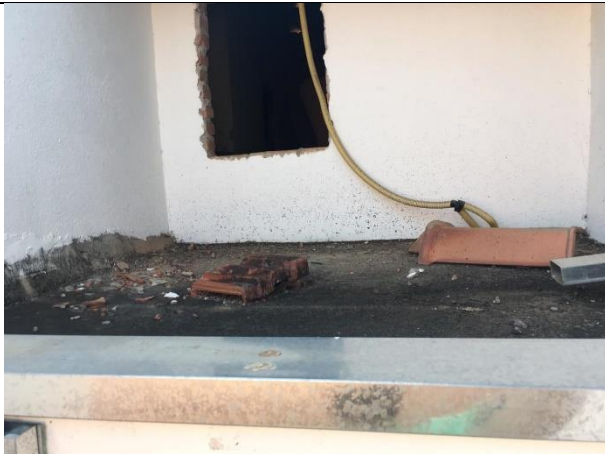
A cobertura do almoxarifado e uma parte da cobertura da cozinha não possuem telhado e existe grande infiltração nas lajes existentes. Será instalado piso do tipo cerâmico em placa esmaltada 45x45 cm sobre a laje, com declividade de 10% de forma a inibir a infiltração e permitir o acesso de pessoas à parte inferior do telhado através de alçapão existente acima da laje do almoxarifado.

Cobertura do almoxarifado

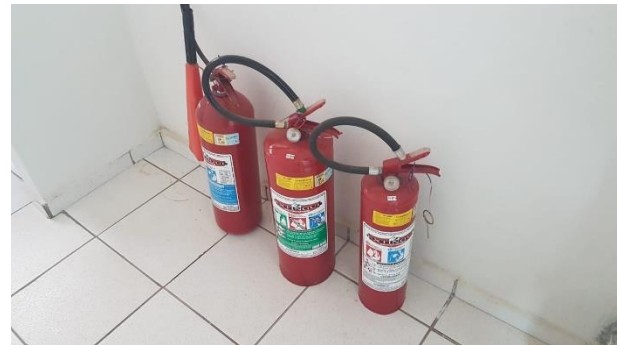
Sistema de combate e prevenção a incêndio irregular

Os dispositivos de combate a prevenção a Incêndio serão instalados nos locais indicados em planta e as luminárias de emergência deverão ser instaladas acima das portas conforme indicado no projeto. Foi considerado 3 metros de distância média entre a ligação da iluminação de emergência e a tomada mais próxima. Deverá ser realizado rasgo na alvenaria e após o embutimento dos eletrodutos deverá ser realizado novamente o reboco e pintura, conforme acabamento de cada ambiente.
