REFORMA DA UBS JARDIM YARA
MEMORIAL DESCRITIVO

AGOSTO DE 2019

Cliente	Prefeitura Municipal de Pouso Alegre
Localização	Pouso Alegre, Minas Gerais
Título	Reforma da UBS Jardim Yara – Memorial Descritivo R01
Contato	Lucas Candido Rodrigues
E-mail	sms@pousoalegre.mg.gov.br
Líder do Projeto:	Denis de Souza Silva
Coordenador:	Aloísio Caetano Ferreira
Projeto/centro de custo:	26/2019-35.01
Data do documento:	02/08/2019

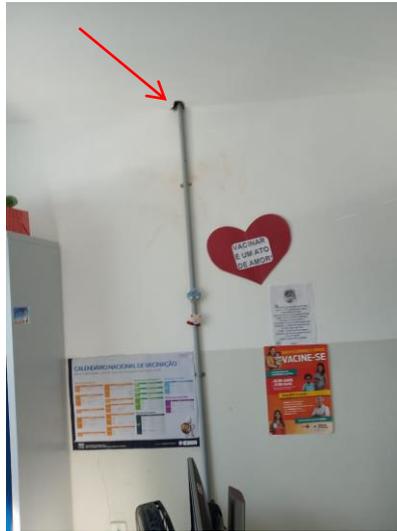
Figura 4 – Fechar orifícios.

Deverão ser preenchidos os orifícios que foram expostos para as instalações de eletrodutos e não foram fechados, conforme figura 2 abaixo:

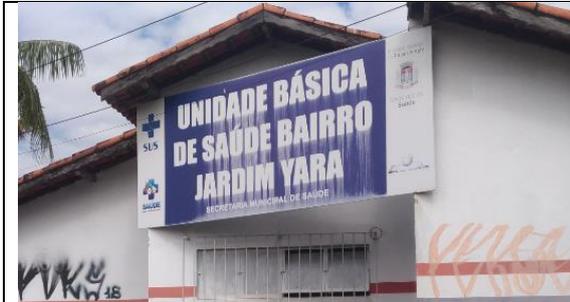
Placa a ser Substituída.

Deverá ser confeccionada nova placa de identificação da Unidade Básica de Saúde Jardim Iara, conforme padrão do Ministério da Saúde, e deverá ser anteriormente aprovada pela secretaria de saúde. A medida da nova placa deverá ser de 3,80 x 2,00 m e o material deverá ser em aço inoxidável.

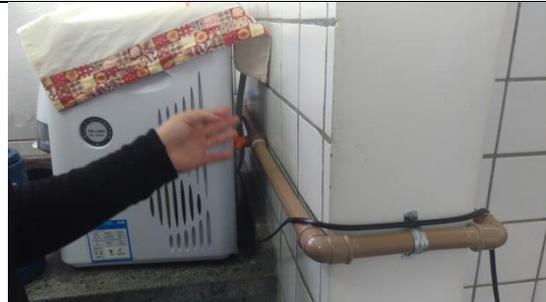
Tubulações a serem embutidas na parede.

Na cozinha e na lavanderia há tubulações de água fria expostas que deverão ser embutidas. Para isso será realizado o rasgo na alvenaria e após o embutimento deverá ser realizado novamente o reboco e pintura ou revestimento com azulejos, conforme acabamento cada ambiente.

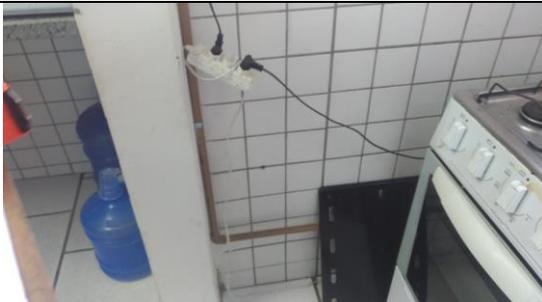
Local de necessidade de instalação de tomadas.

Deverão ser instaladas 4 tomadas na cozinha, próximas a pia e ao fogão, conforme apresentado na prancha 01/02 do projeto. Na sala de agentes também serão instaladas 4 novas tomadas baixas.

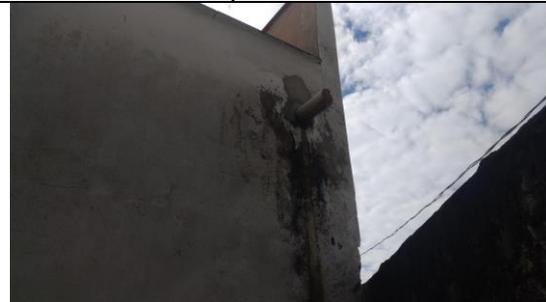
Tubulação pluvial na sala de agentes que será adequada para afastamento.

Na parte externa da sala dos agentes deverá ser realizado o afastamento do lançamento pluvial para além do muro de divisa, conforme desenho na prancha 01/02.

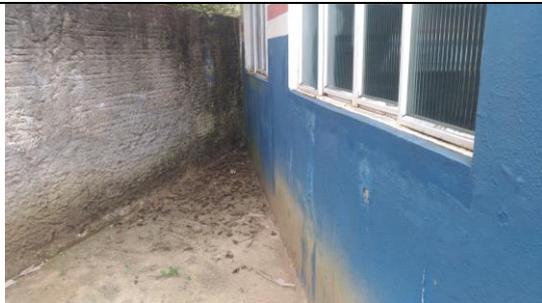
Área externa da sala de agentes onde será instalado o ralo.

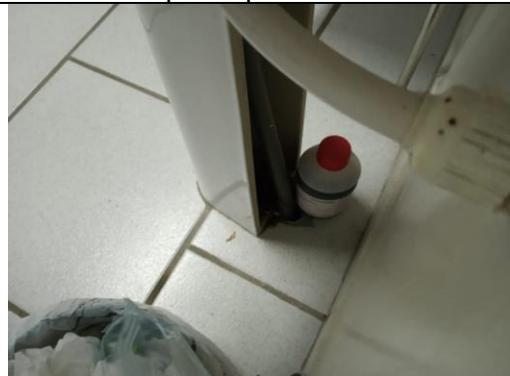
Tubulação desencaixada que causa mau cheiro nos lavatórios

Para acabar com o problema do mau cheiro, deverá ser instalado sifão e adequar a tubulação dos lavatórios da UBS, conforme detalhe apresentado na prancha 02/02 do projeto.

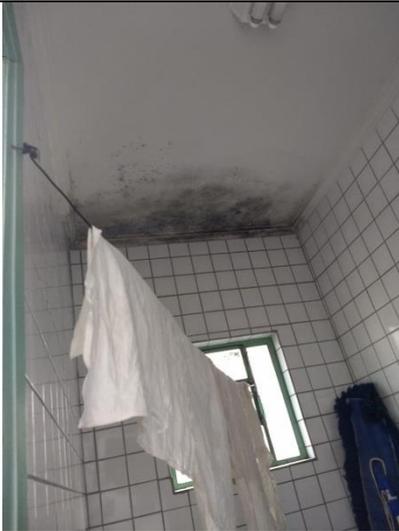
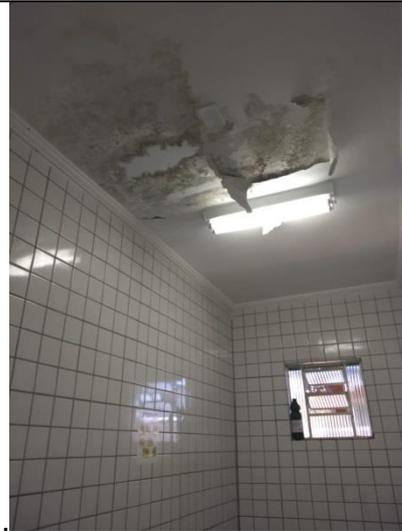
Umidade no teto causada por vazamento no telhado.

Após a execução da revisão do telhado, os problemas de vazamento serão sanados, então deverá ser feito o tratamento para deixar o teto preparado para receber a pintura. Para isto deverá ser realizado o seguinte procedimento:

- Descascar com a espátula eliminando as áreas de mofo;
 - Lixar;
 - Aplicar a massa corrida;
-

- Aplicar a pintura com tinta látex PVA categoria premium.

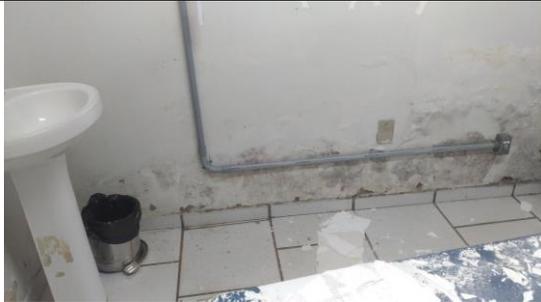
Umidade nas paredes da sala de Ginecologia.

- Descascamento do reboco das paredes até expor a alvenaria;
- Pintura com argamassa polimérica, semi-flexível, impermeabilizante e protetor, bicomponente à base de cimento. Deverá ser feita em 3 aplicações (demãos) sendo cada uma em um sentido (rendimento de 1kg/m³ por demão, a próxima aplicação deverá ser feita após 6 ou 8 horas, dependendo das condições locais de temperatura e umidade).
- Execução de novo reboco com argamassa de cimento e areia, com aditivo impermeabilizante, deixando-as prontas para receber a pintura ou revestimento.

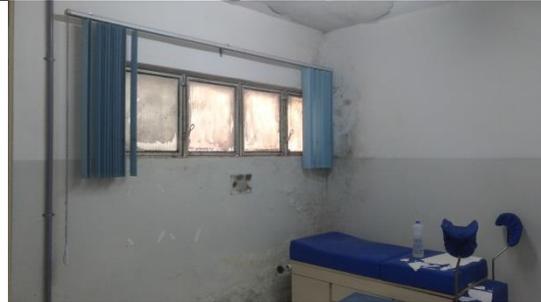
Umidade nas paredes da sala de Ginecologia e janela danificada a ser trocada.

Na sala de Ginecologia será retirada a janela existente com a finalidade de receber uma nova janela maxim ar em alumínio de tamanho 60x180cm. A janela existente hoje é de 2,00 m, portanto, a diferença do vão será utilizada para chumbar a nova janela.

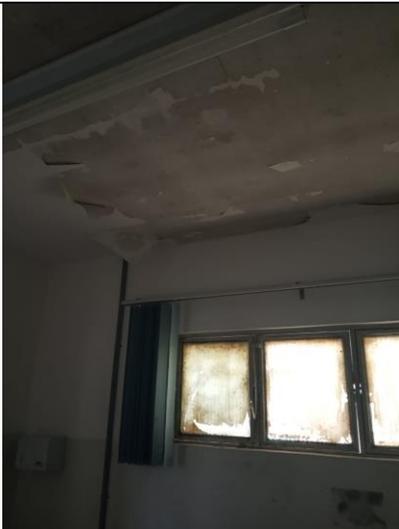
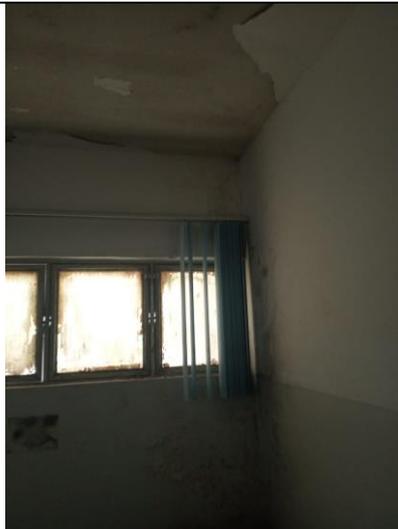
Teto da sala de Ginecologia.

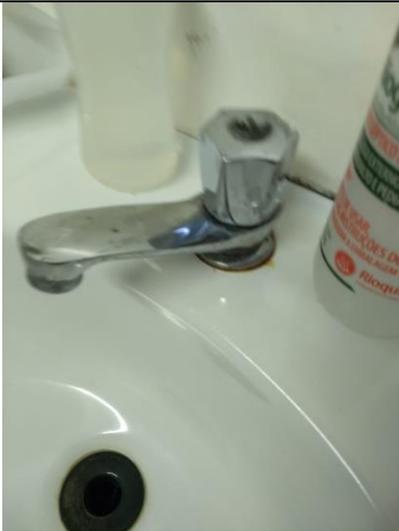
Torneira a ser trocada na sala de odontologia.

Na sala de odontologia, deverá ser trocada a torneira do lavatório de louça branca e também toda a pia de aço inoxidável, substituindo por torneira cromada de fechamento automático e acionamento por pressão de bica baixa e bancada de aço inoxidável de tamanho 55x120 cm

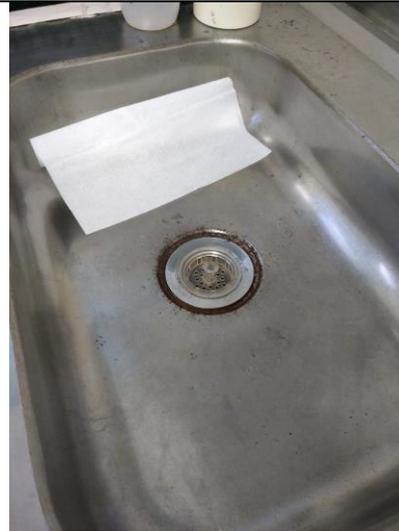
Pia a ser trocada na sala de odontologia.

com cuba central. A bancada de aço inoxidável será substituída por uma pia de apoio com cuba central de 13 cm de profundidade e escorredor duplo fabricada em Aço Inox 430 com acabamento pré-polido e 0,6 mm de espessura.

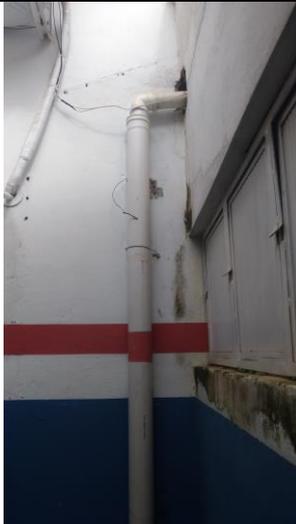
Instalação pluvial no fosso a ser adequada.

Para sanar os problemas de umidade do fosso ao lado da sala de ginecologia será instalada tubulação de água pluvial (100 mm) que destinará a água pluvial até a sarjeta da rua. Será instalado também grelha para captação da água pluvial do fosso. Foi considerado um volume de concreto magro para acertar a caída do fosso para a grelha.

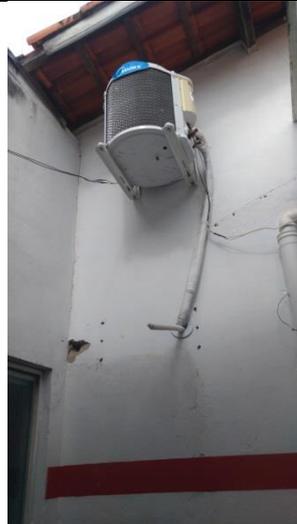
Dreno de Ar Condicionado a ser instalado e orifícios a serem preenchidos.

Na área do fosso deverá ser realizada a instalação do dreno do ar condicionado, para o pagamento deste serviço foi previsto hora de servente.

Os orifícios existentes no fosso serão fechados com injeção de Poliuretano (PU), para assim sanar os problemas de entrada de umidade.

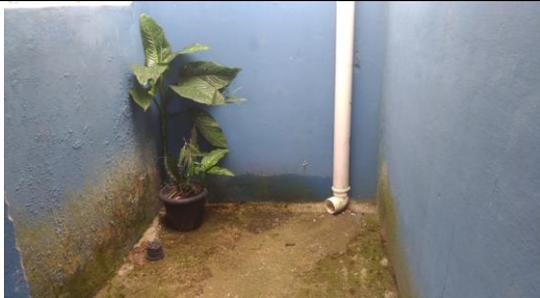
Área do fosso a ser tratada e instalada grelha de drenagem.

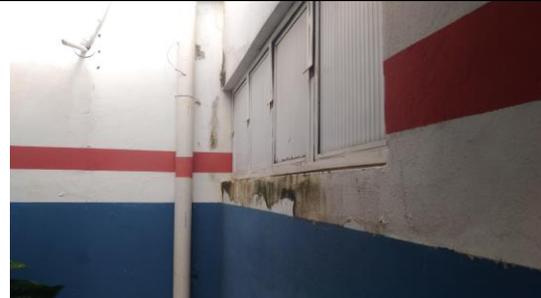
Janela a ser trocada, face externa da sala de ginecologia.

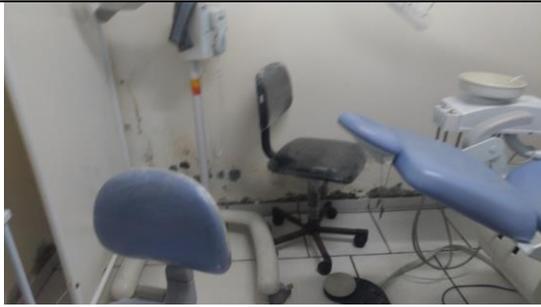
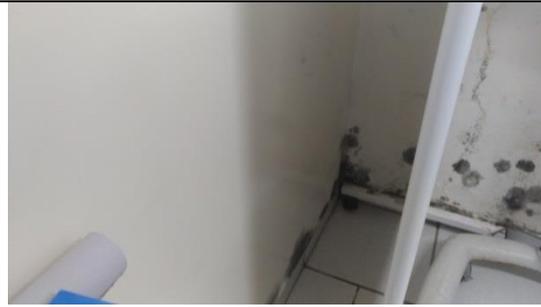
Parede da sala de odontologia onde será realizado tratamento e revestimento cerâmico.

A sala de odontologia, sala de curativo, sala de esterilização, expurgo e clínica geral deverá ser revestida por pastilha cerâmica glacial (de preferência marca Atlas ou de categoria similar) em cor branca tamanho 10x10 cm, até a altura de 1,20 m.

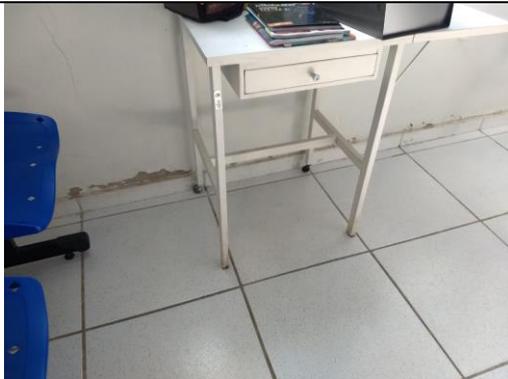
Paredes que serão tratadas até 0,5 m.

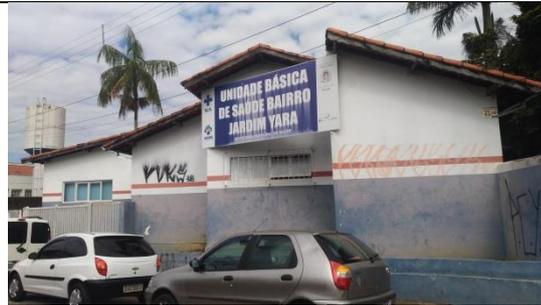
Fachada onde será colocada as grades de jardim e que receberá pintura.

Para a pintura externa será realizado o lixamento das paredes e em seguida será executada a pintura texturizada (grafiato) até a altura de 1,00 m e o restante da parede receberá pintura látex acrílica categoria Premium.

Na fachada da UBS Jardim Yara há um jardim onde será instalada grades metálicas de proteção, com comprimento de 38 cm e largura de 30 cm. Após instalação receberá pintura esmalte acetinada categoria premium.

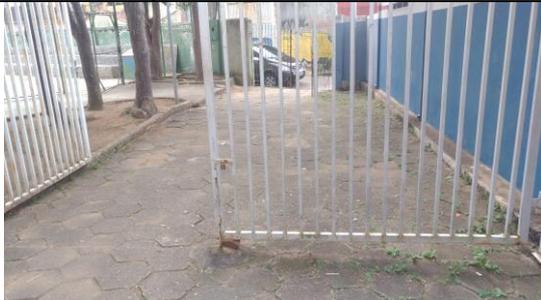
Gradil que receberá pintura

O portão e o gradil metálico serão lixados, em seguida deverá ser aplicado o zarcão e após a secagem deverá ser lixada novamente para receber pintura com tinta esmalte acetinado categoria Premium, na cor branca.

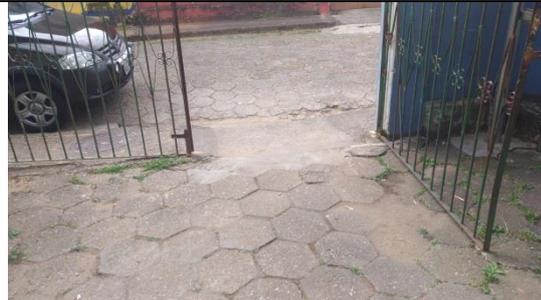
Portão que receberá pintura e entrada a ser regularizada para acessibilidade.

As rampas de acessibilidade deverão ser regularizadas e finalizadas conforme norma de acessibilidade (rampa máxima de 8,33%) e detalhe apresentado em planta, pois estão com áreas danificadas na entrada da edificação e no portão que dá para a Rua, conforme indicado na planta do projeto. Para este serviço foi previsto um volume de concreto magro para o acerto e horas de servente.

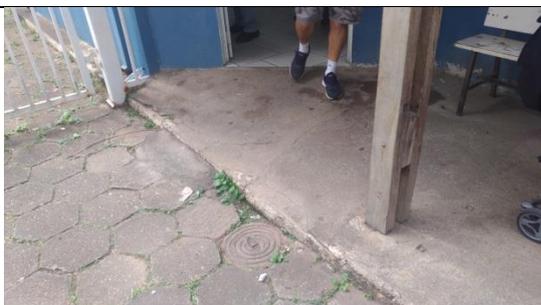
Entrada a ser regularizada com rampa de acessibilidade.

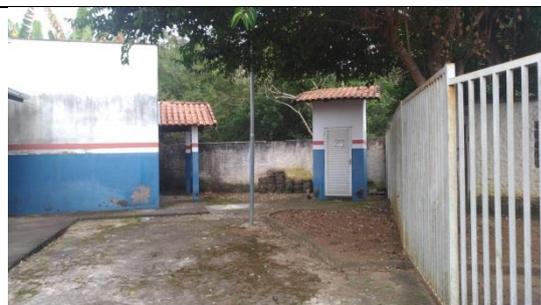
Área externa a receber pintura.
