RELATÓRIO TÉCNICO
REFORMA QUADRA POLIESPORTIVA DO BAIRRO SANTO IVO

MAIO DE 2022

Cliente Prefeitura Municipal de Pouso Alegre

Projeto/centro de custo CONTRATO 167/2021

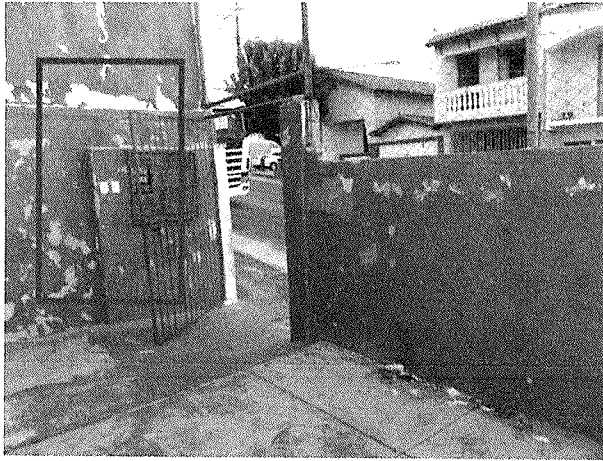
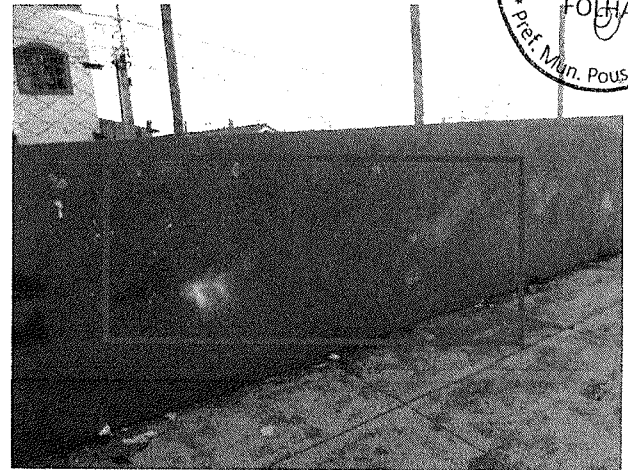
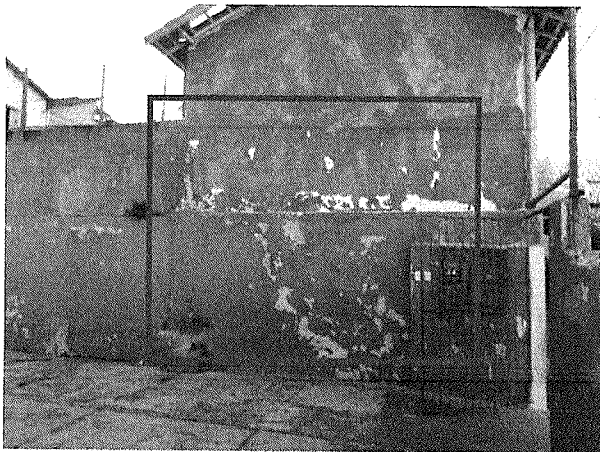
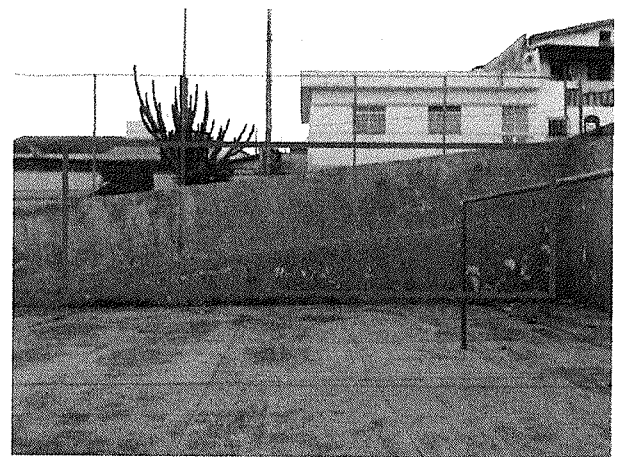
Figura 2-2 – Muro cercamento da quadra

Porém, o atual estado de degradação da quadra compromete seu uso pleno. Foi identificado que a quadra apresenta trincas e rachaduras nos pisos, que as traves presentes estão em mau estado e que o muro de fechamento e o alambrado existente estão danificados. Além disso, foi observada a inexistência da proteção do quadro de distribuição da quadra, assim como um mau funcionamento do sistema de drenagem da quadra.

Deverá ser realizada a pintura do muro que cerca a quadra em questão com a tinta acrílica na cor já existente, cor azul. Primeiramente deverá ser realizado o lixamento manual. Após a regularização da superfície, será aplicado um selador acrílico para uniformizá-la e prepará-la para receber a pintura. Dessa maneira, já será possível a aplicação de tinta, com duas demãos.

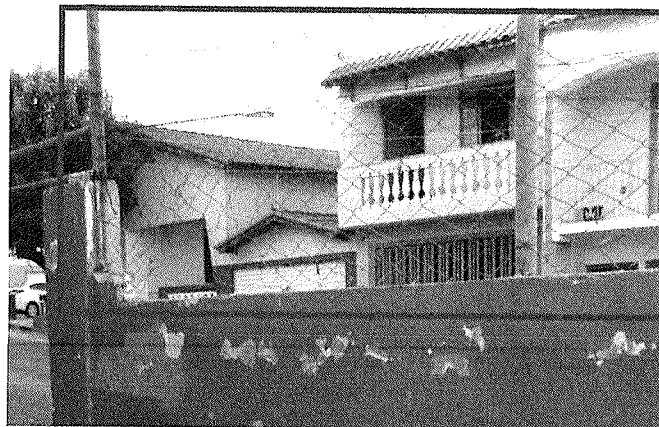
Figura 2-3 – Alambrado existente na quadra

Primeiramente, deverá ser realizada a remoção do alambrado danificado em pontos específicos, cerca de 30% da área total do alambrado, pois se encontram em mau estado de conservação.

Posteriormente, deverá ser instalada nova tela de alambrado, nos pontos que foram retiradas as telas danificadas, em tela arame galvanizado nº12 malha 1/2", conforme informações apresentadas em projeto. E em seguida, deverá ser realizado o lixamento manual dos postes da estrutura do alambrado seguido da pintura anticorrosiva. Logo após a superfície deverá receber a pintura com tinta esmalte na cor azul.

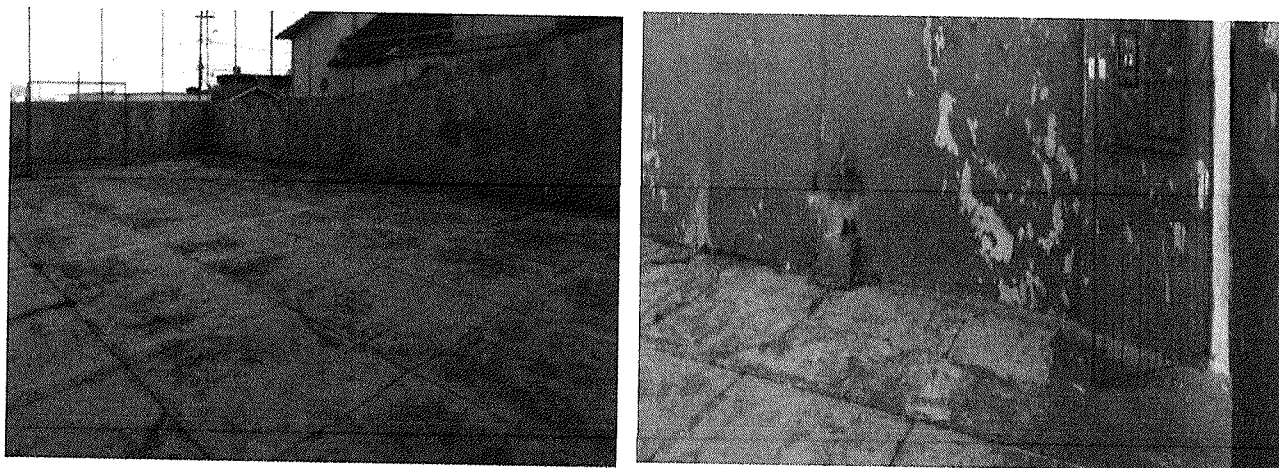
Figura 2-4 – Condições do piso da quadra

O piso da quadra atualmente encontra-se desgastados (Figura 2-4), expondo buracos e imperfeições, o que dificulta e compromete a segurança na realização de atividades esportivas no local.

Para isso, será necessária a recuperação do piso, realizando primeiramente a limpeza com jato de alta pressão, e em seguida a regularização do piso utilizando mistura de graute cimentício e cimento portland CP II-32, com a espessura de 4 cm. Logo após, será feito o polimento mecânico da superfície com nivelamento a laser.

Posteriormente, será executada a repintura de quadra com demarcação proposta em projeto, utilizando uma demão de fundo preparador e duas demãos de tinta acrílica nas cores azul, vermelha, branca e verde.

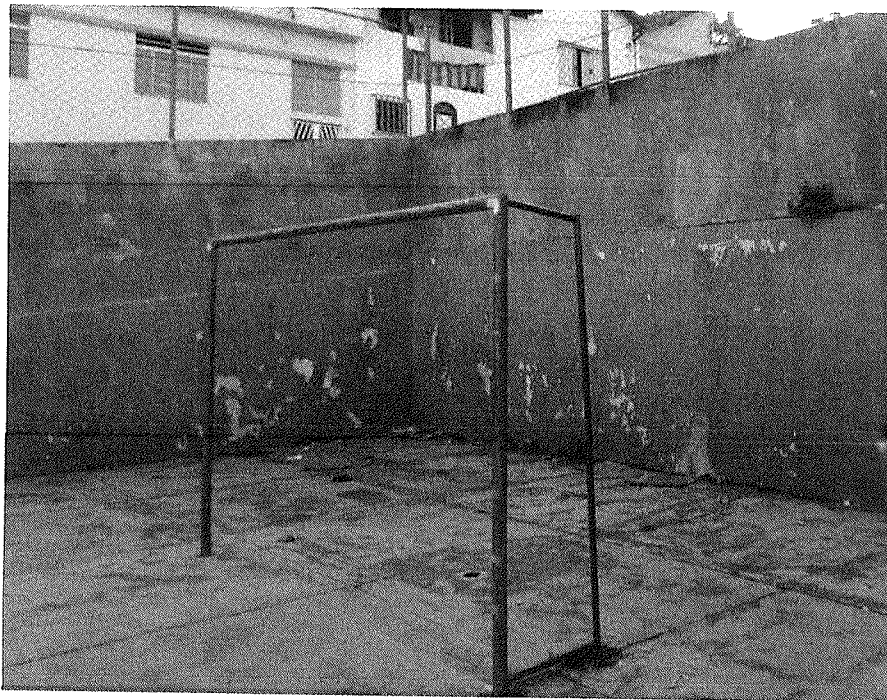
Figura 2-5 – Traves existente nas quadras

Para as traves de gol da quadra, deverá ser feito inicialmente a retirada das traves fixas existentes (Figura 2-5).

Posteriormente, deverá ser feita instalação das traves móveis com redes de Nylon, fio 2 mm, na cor branca.

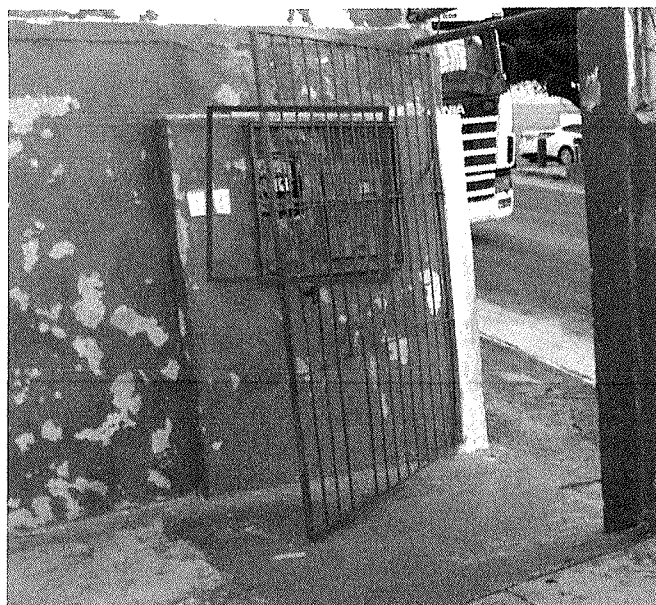
Figura 2-6 – Quadro de distribuição a ser substituído.

O quadro de distribuição de energia encontra-se degradado, não possuindo sua devida proteção. Dessa forma fica previsto a instalação de um novo quadro de distribuição para 12 módulos com barramento.

Deverá ser instalado um novo quadro de distribuição, assim como sua proteção, de forma a proteger e garantir o funcionamento das instalações elétricas da quadra.
