Relatório Técnico

Recapeamento do Bairro Morumbi

TRECHO 01

Junho 2021

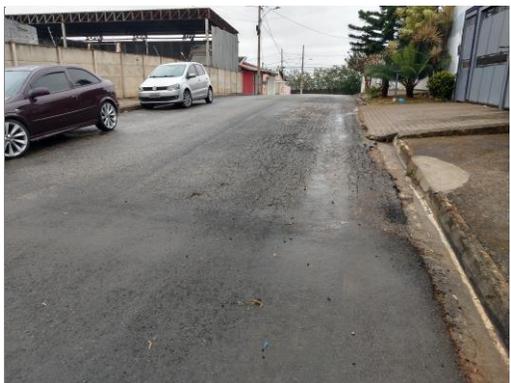
FOTO 01

Descrição: Início do Trecho de Projeto – Rua Luiz Scodeler

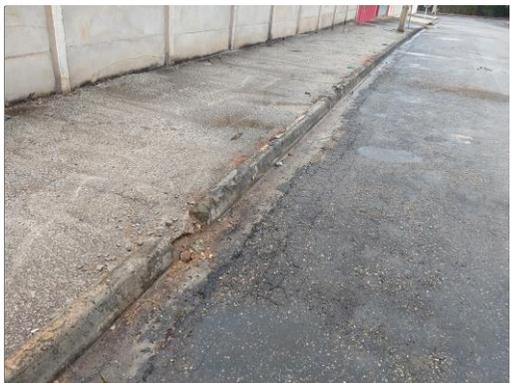
FOTO 03

Descrição: Situação do meio fio – Rua Luiz Scodeler

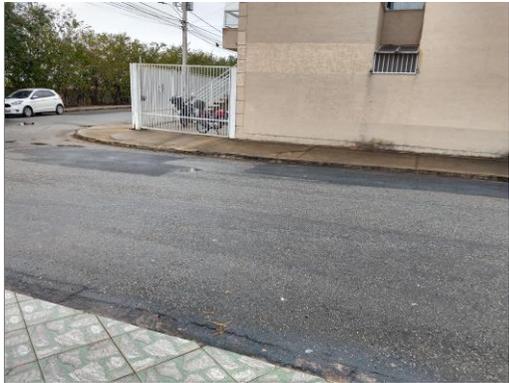
FOTO 05

Descrição: Situação de reparo no pavimento – Rua Luiz Scodeler |

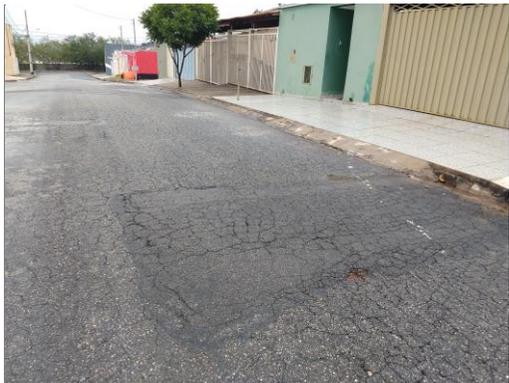
FOTO 07

Descrição: Situação do pavimento – Rua Maria Scodeler |

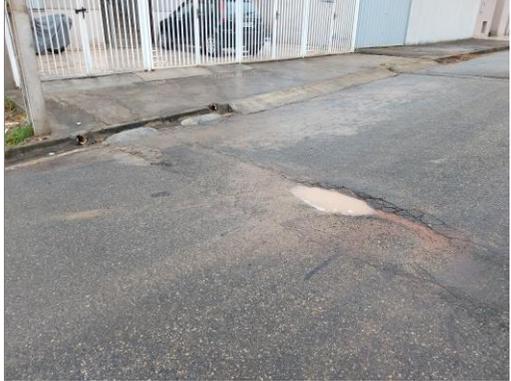
FOTO 13

Descrição: Situação do pavimento – Rua Zigmar Assis Scodeler Pereira |

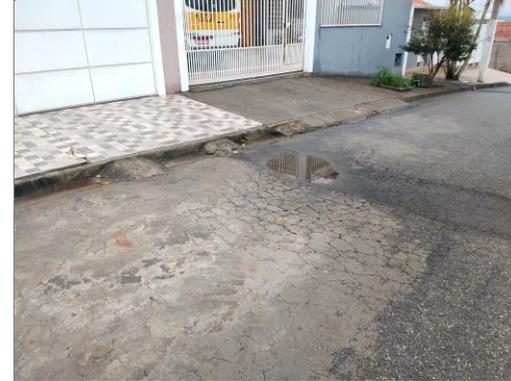
FOTO 14

Descrição: Situação de reparo no pavimento – Rua Zigmar Assis Scodeler Pereira |

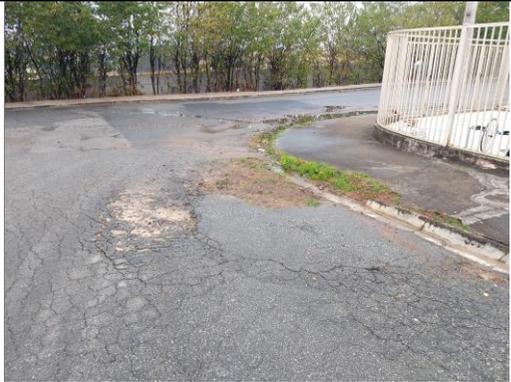
FOTO 15

Descrição: Situação do pavimento – Rua Zigmar Assis Scodeler Pereira |

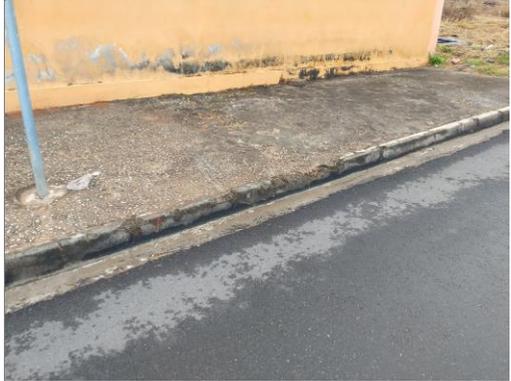
FOTO 17

Descrição: Situação do meio fio – Rua João Batista Cruz |

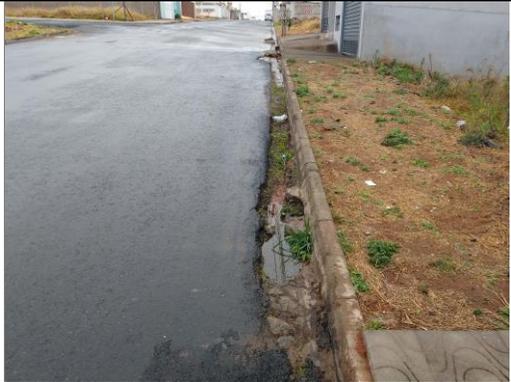
FOTO 19

Descrição: Situação da sarjeta – Rua João Batista Cruz |

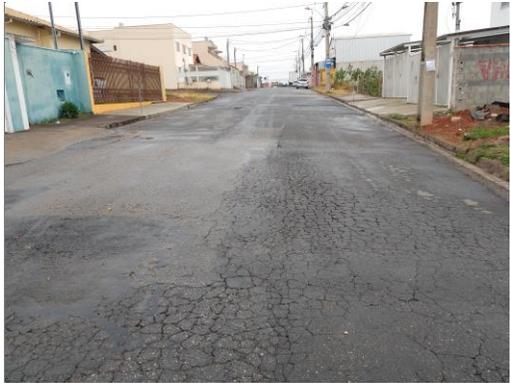
FOTO 21

Descrição: Situação do pavimento – Rua João Batista Cruz |

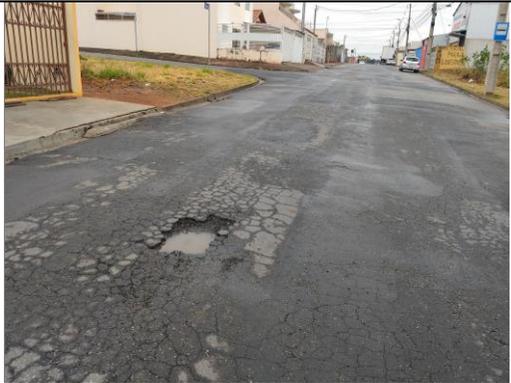
FOTO 23

Descrição: Situação do pavimento – Rua João Batista Cruz |

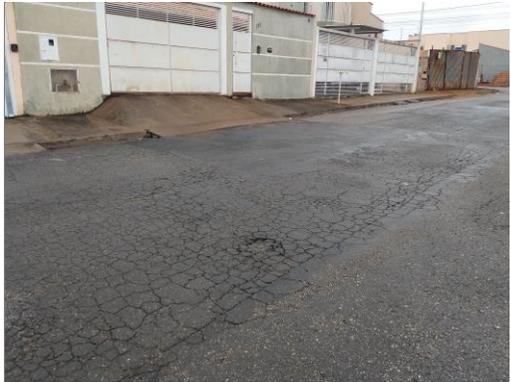
FOTO 25

Descrição: Situação do pavimento – Rua João Batista Cruz |

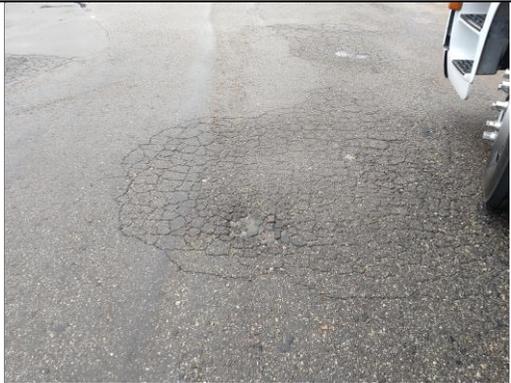
FOTO 27

Descrição: Situação do pavimento – Rua João Batista Cruz |

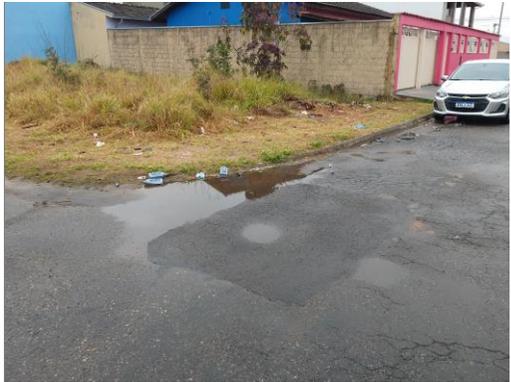
FOTO 29

Descrição: Sarjeta com água empoçada – Rua João Batista Cruz |

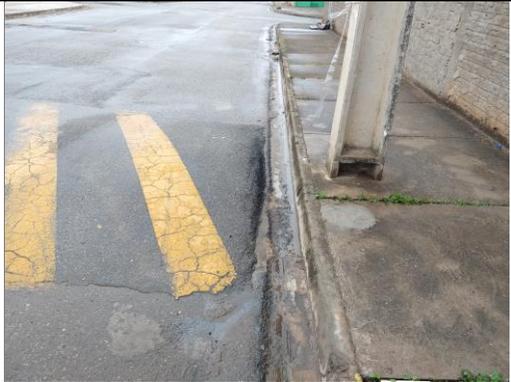
FOTO 31

Descrição: Situação da sarjeta – Rua João Batista Cruz |

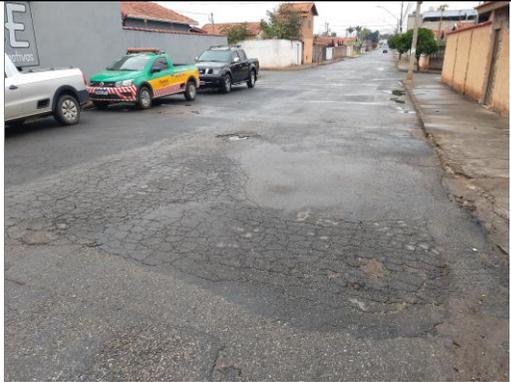
FOTO 35

Descrição: Situação do pavimento – Rua João Batista Cruz |

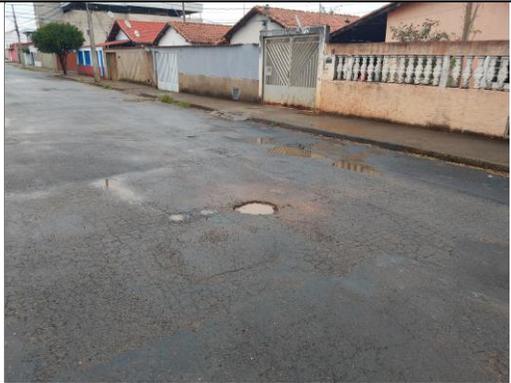
FOTO 39

Descrição: Situação do pavimento – Rua João Batista Cruz |

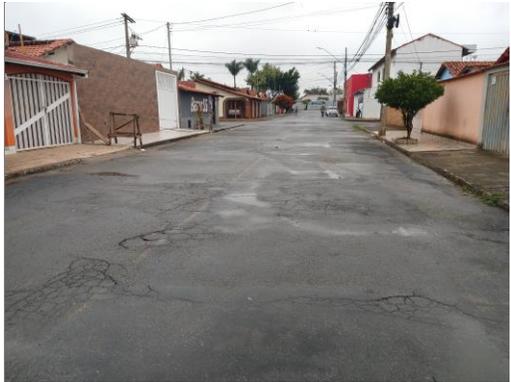
FOTO 49

Descrição: Situação do pavimento – Rua João Batista Cruz |

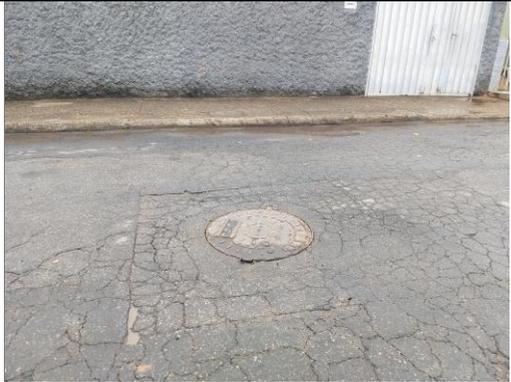
FOTO 51

Descrição: Situação do pavimento – Rua João Batista Cruz |

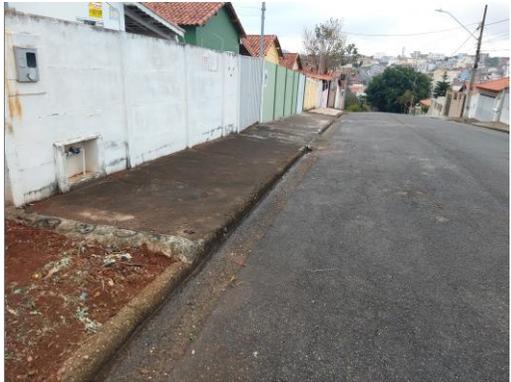
FOTO 53

Descrição: Situação do pavimento – Rua Antônio Augusto Vieira

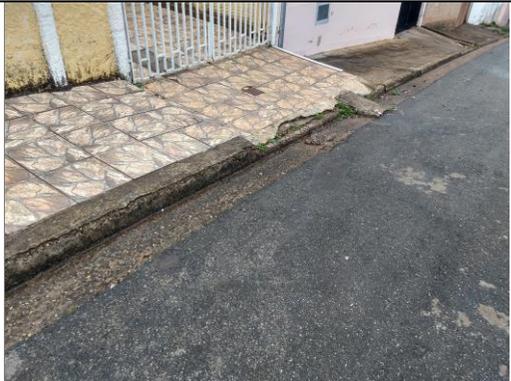
FOTO 55

Descrição: Situação do meio-fio – Rua Antônio Augusto Vieira

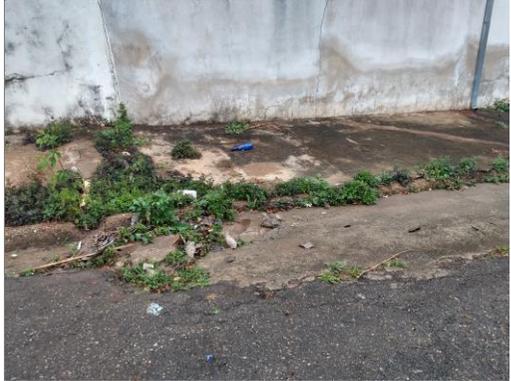
FOTO 57

Descrição: Situação da sarjeta e meio-fio – Rua Antônio Augusto Vieira |

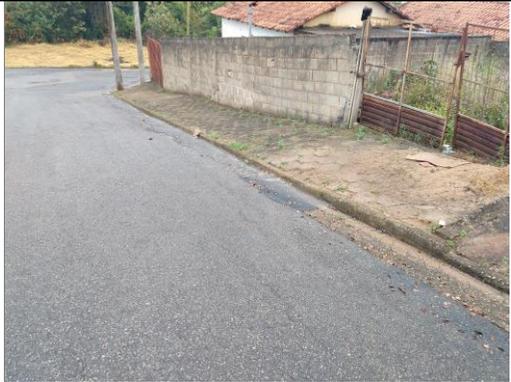
FOTO 59

Descrição: Situação do pavimento – Rua Flávio Antônio Campanella |

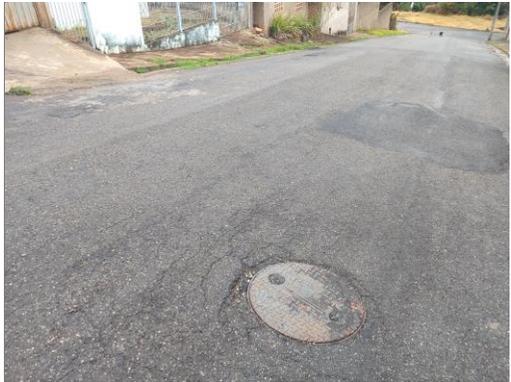
FOTO 61

Descrição: Situação do pavimento – Rua Flávio Antônio Campanella |

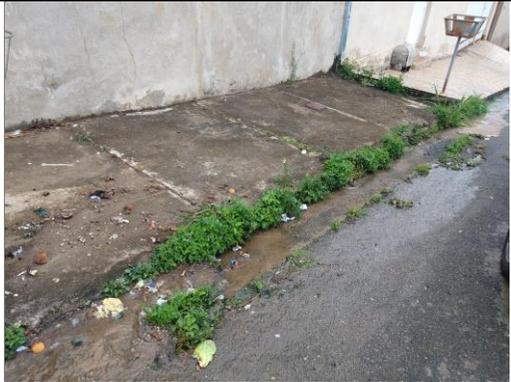
FOTO 63

Descrição: Situação da sarjeta – Rua Flávio Antônio Campanella |

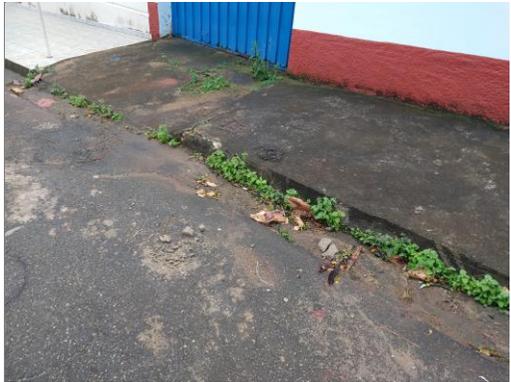
FOTO 65

Descrição: Situação do meio-fio e sarjeta – Rua Clarinda Campanella |

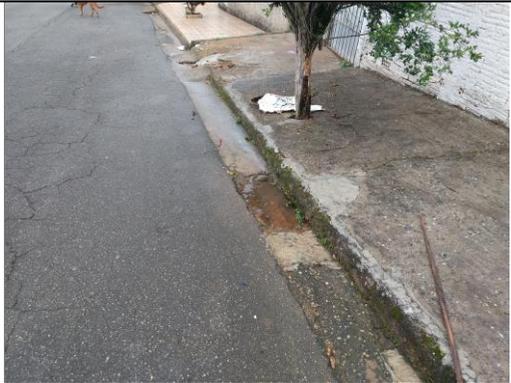
FOTO 67

Descrição: Situação da sarjeta – Rua Clarinda Campanella |

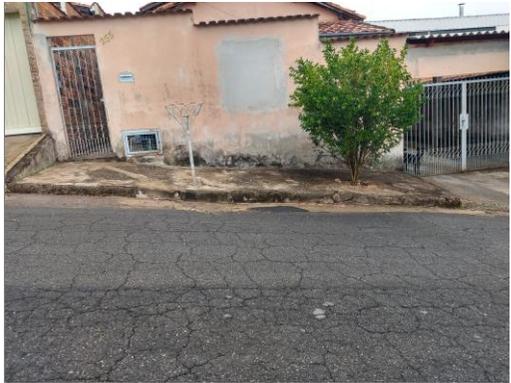
FOTO 69

Descrição: Situação do pavimento – Rua Clarinda Campanella |

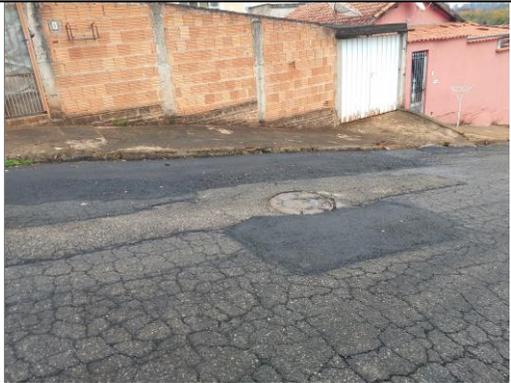
FOTO 71

Descrição: Situação de reparo no pavimento – Rua Clarinda Campanella |

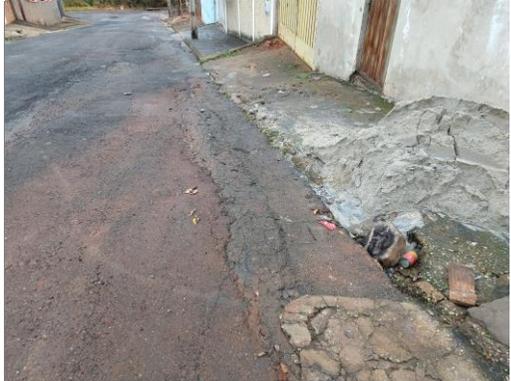
FOTO 81

Descrição: Situação de pavimento, sarjeta e meio-fio – Rua Maria Cândida Moreira

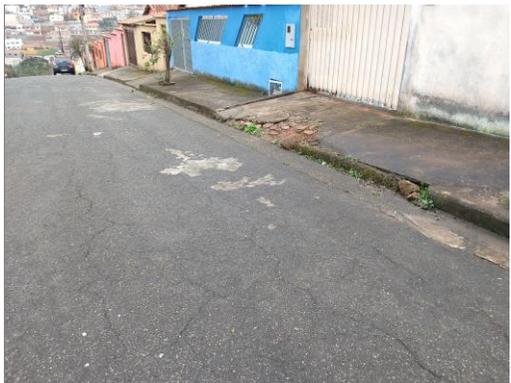
FOTO 83

Descrição: Situação do pavimento – Rua Maria Cândida Moreira

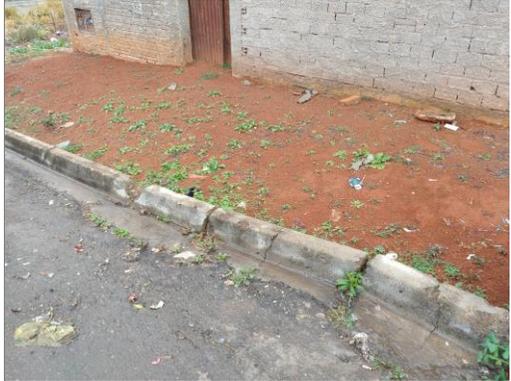
FOTO 85

Descrição: Situação do meio-fio – Rua Geraldo Martins Rieira

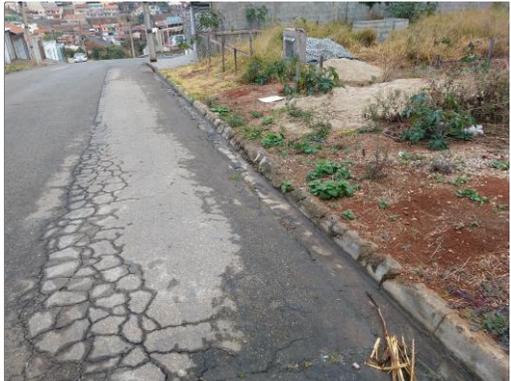
FOTO 87

Descrição: Situação do pavimento – Rua Geraldo Martins Rieira

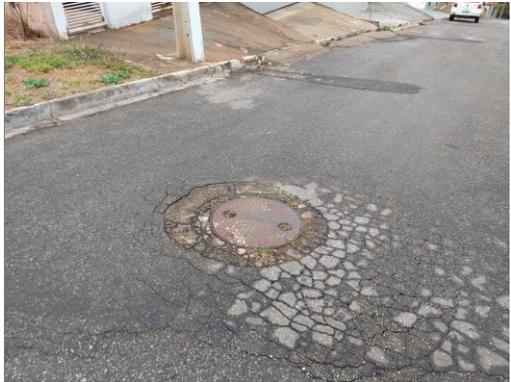
FOTO 89

Descrição: Situação do pavimento – Rua Geraldo Martins Rieira

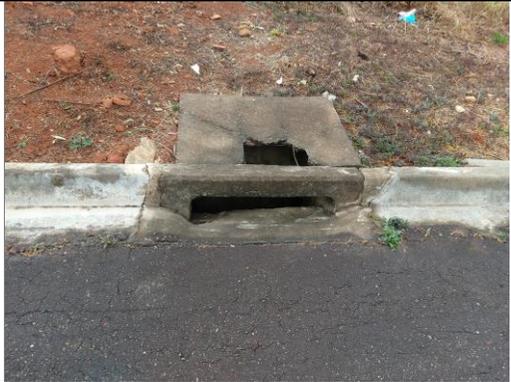
FOTO 91

Descrição: Situação de ponto de captação de água pluvial – Rua Geraldo Martins Rieira

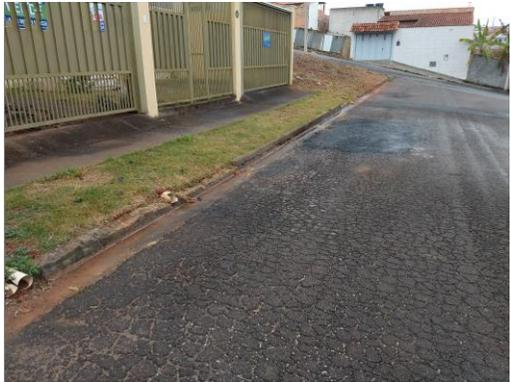
FOTO 93

Descrição: Situação do meio-fio – Rua João de Deus da Silveira |

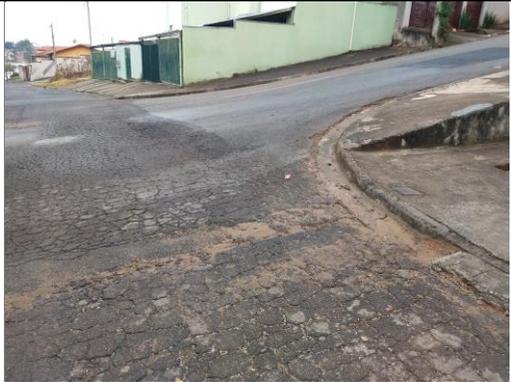
FOTO 95

Descrição: Situação do pavimento – Rua João de Deus da Silveira |

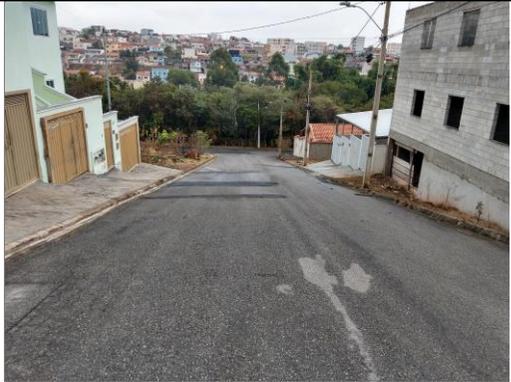
FOTO 99

Descrição: Situação do pavimento – Rua Haroldo Scodeler |

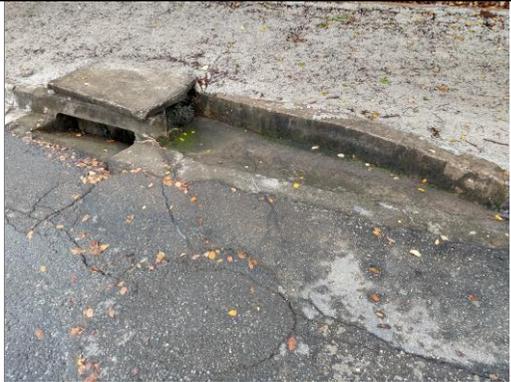
FOTO 119

Descrição: Situação de ponto de captação de água pluvial – Rua Quinze |

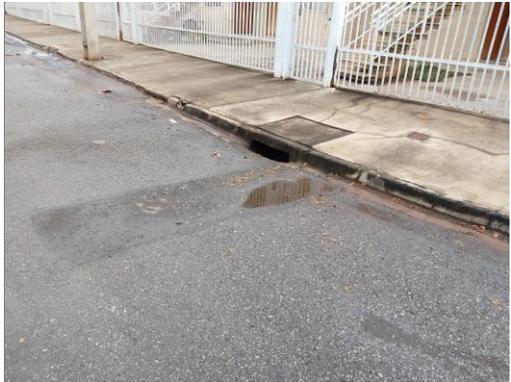
FOTO 120

Descrição: Situação de ponto de captação de água pluvial – Rua Quinze |

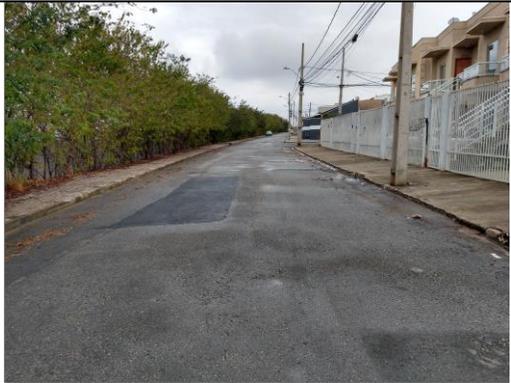
FOTO 122

Descrição: Situação do pavimento – Rua Quinze |

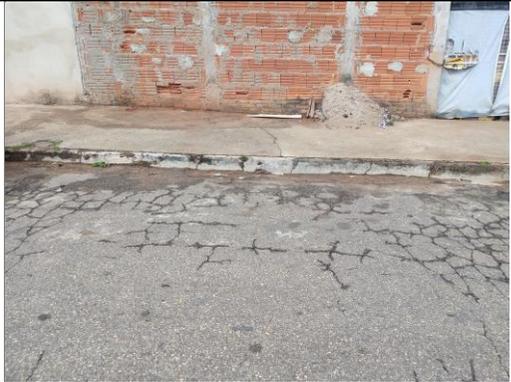
FOTO 134

Descrição: Situação do meio-fio – Rua Geraldo Martins Rieira |

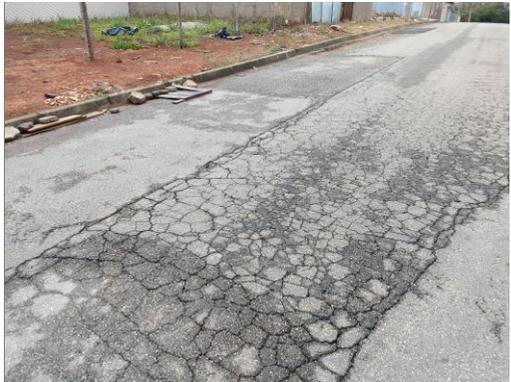
FOTO 136

Descrição: Situação do pavimento – Rua Juracy Scodeler |

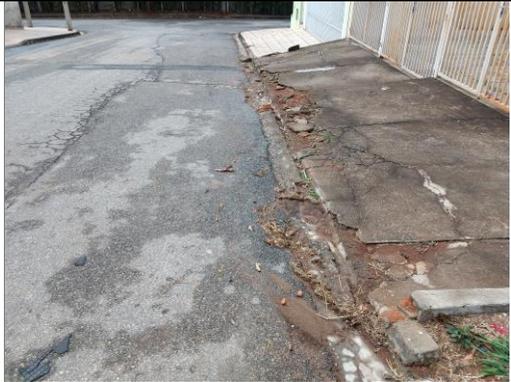
FOTO 142

Descrição: Situação do meio-fio – Rua Juracy Scodeler |

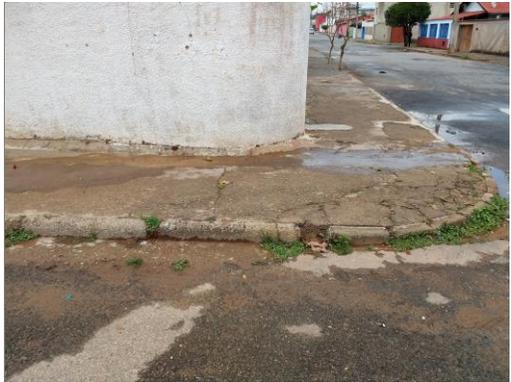
FOTO 152

Descrição: Situação do meio-fio – Rua Maria Cândida Moreira |

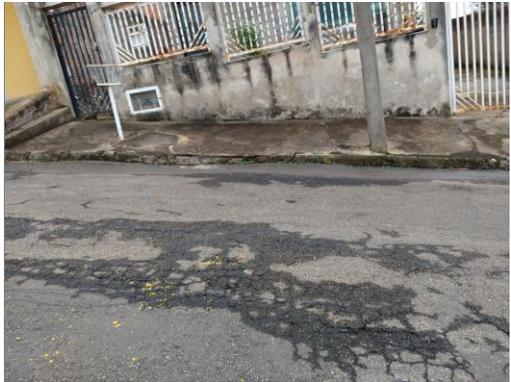
FOTO 159

Descrição: Situação do pavimento – Rua Maria Cândida Moreira

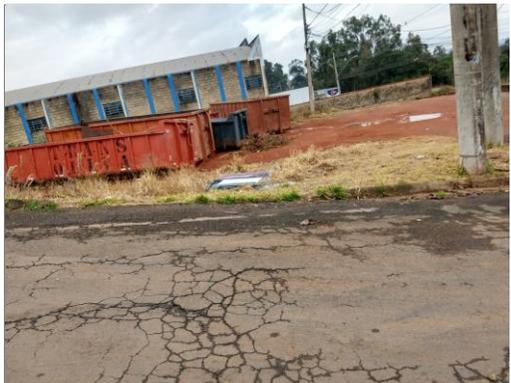
FOTO 161

Descrição: Situação do pavimento e meio-fio – Rua Maria Cândida Moreira

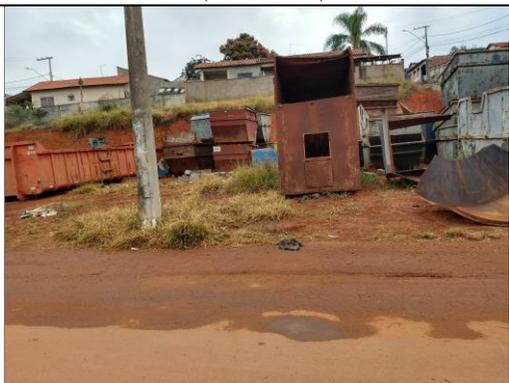
FOTO 165

Descrição: Situação do meio-fio – Rua José Menali |

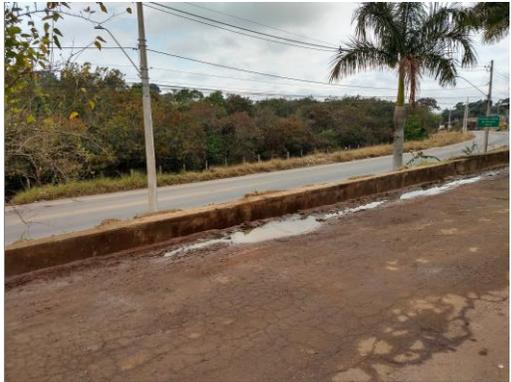
FOTO 167

Descrição: Água empoçada – Rua José Menali |

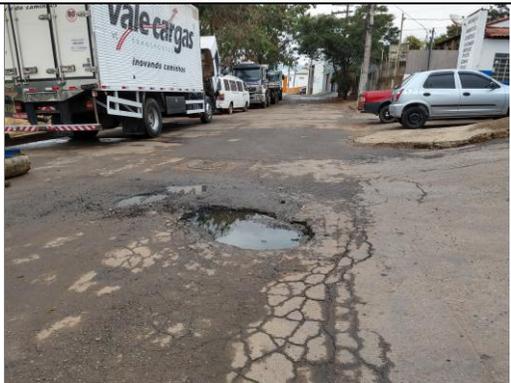
FOTO 169

Descrição: Situação do pavimento – Rua José Menali |

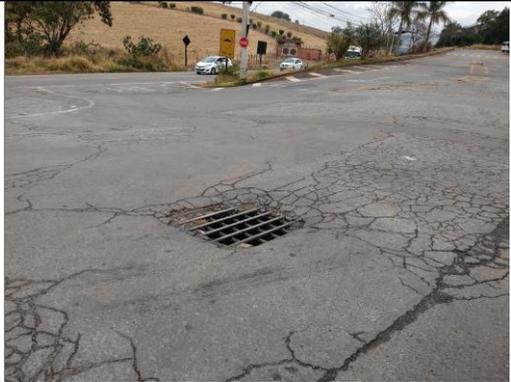
FOTO 173

Descrição: Ponto de captação de água pluvial – Rua José Menali |

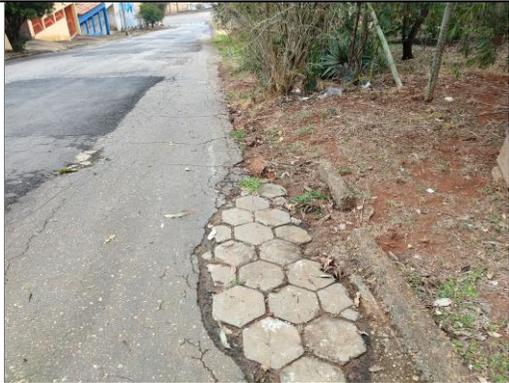
FOTO 189

Descrição: Situação do meio-fio e sarjeta – Rua Benedito Augusto Machado |

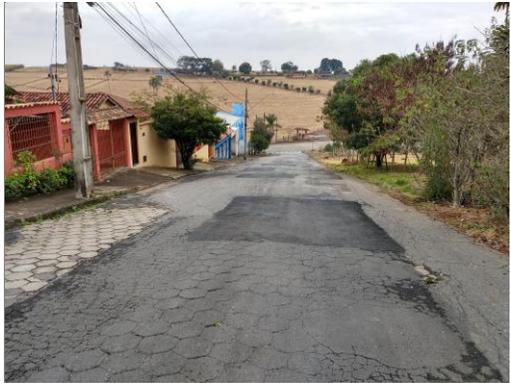
FOTO 191

Descrição: Situação de reparo no pavimento – Rua Benedito Augusto Machado |

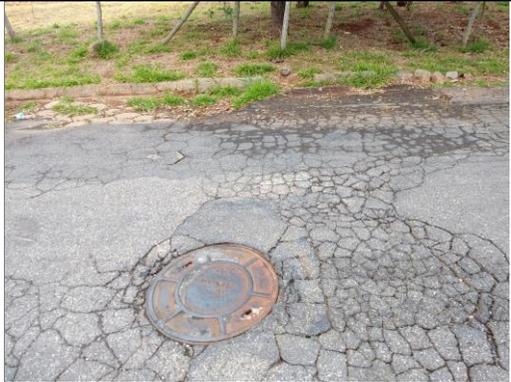
FOTO 193

Descrição: Ponto de captação de água pluvial – Rua Benedito Augusto Machado |

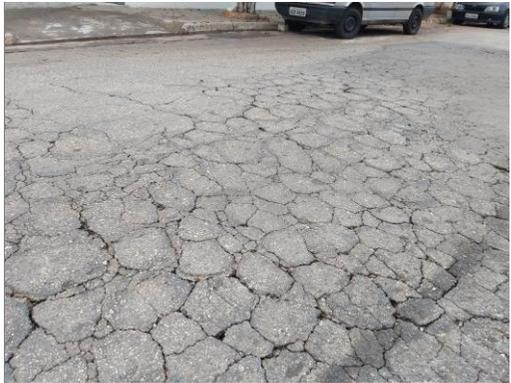
FOTO 207

Descrição: Situação do pavimento – Rua José Nunes Maia |

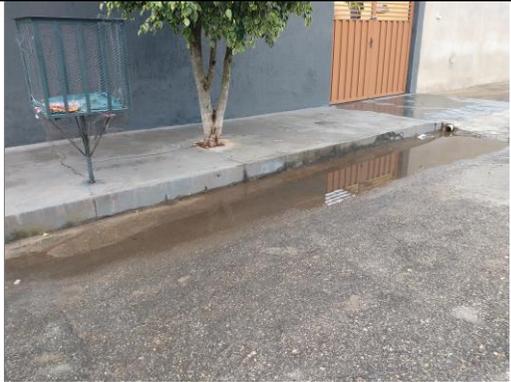
FOTO 209

Descrição: Água empoçada – Rua Antônio Augusto Vieira |

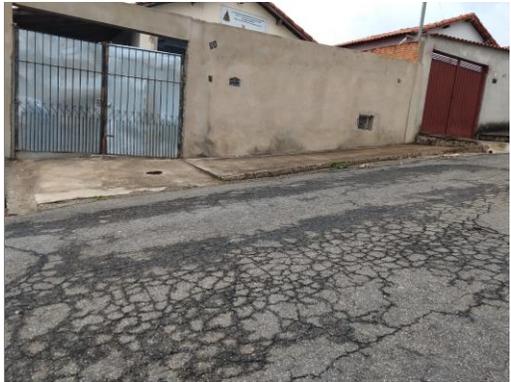
FOTO 219

Descrição: Situação do pavimento – Rua Flávio Antônio Campanella |

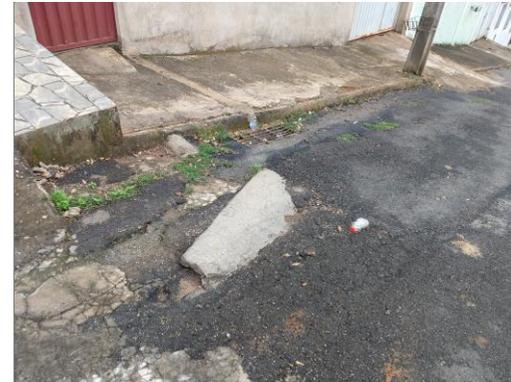
FOTO 220

Descrição: Ponto de captação de água pluvial – Rua Flávio Antônio Campanella |

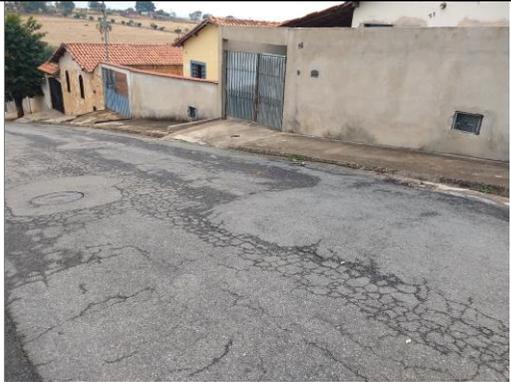
FOTO 221

Descrição: Ponto de captação de água pluvial – Rua Flávio Antônio Campanella |

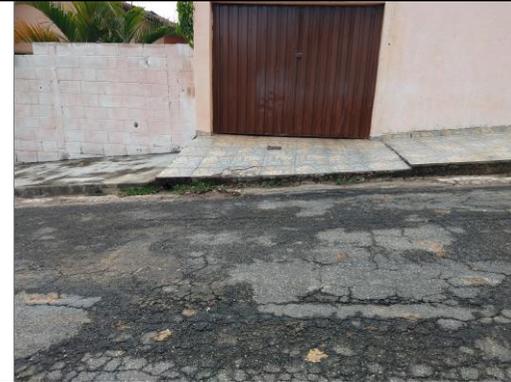
FOTO 222

Descrição: Situação do pavimento e sarjeta – Rua Flávio Antônio Campanella |

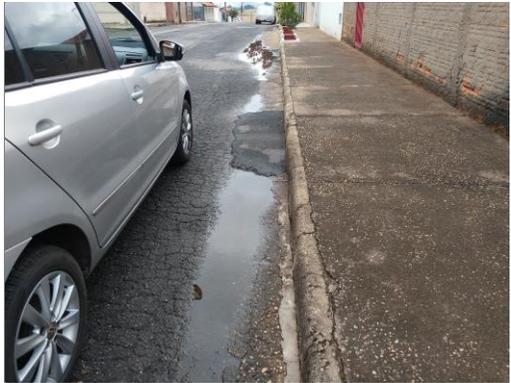
FOTO 227

Descrição: Situação da sarjeta – Rua Clarinda Campanella |

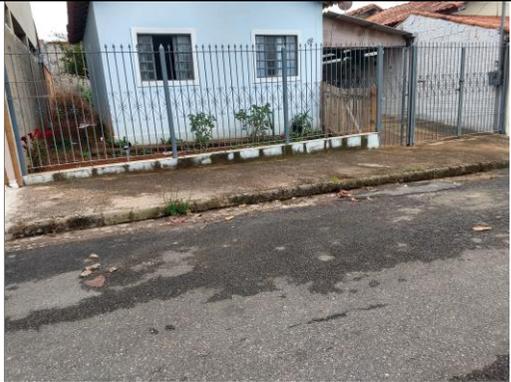
FOTO 229

Descrição: Situação do pavimento e meio-fio – Rua Clarinda Campanella |

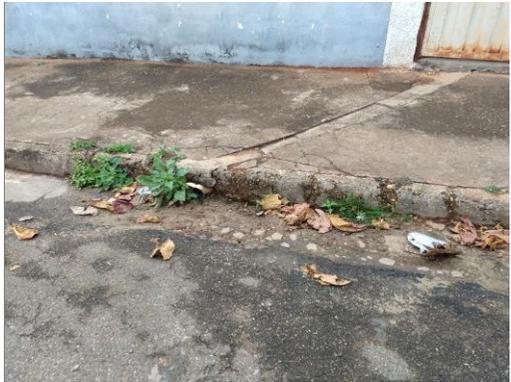
FOTO 231

Descrição: Situação do meio-fio – Rua Clarinda Campanella |

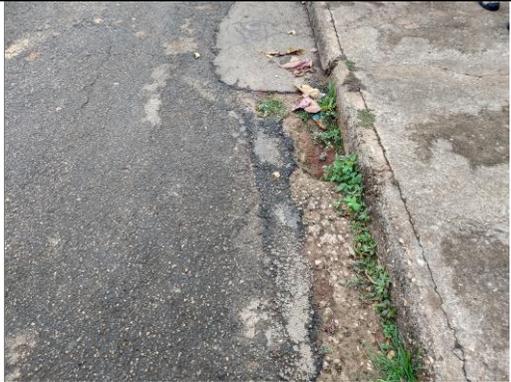
FOTO 233

Descrição: Situação da sarjeta – Rua Clarinda Campanella |
