RECUPERAÇÃO DA AVENIDA PERIMETRAL

**RELATÓRIO TÉCNICO - PROJETO DE
PAVIMENTAÇÃO**

OUTUBRO DE 2021

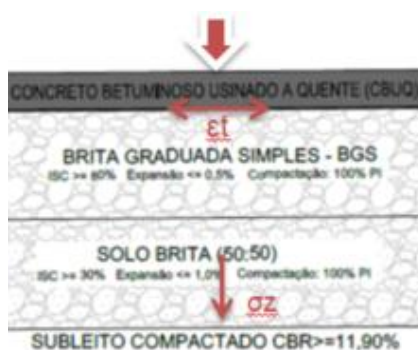
Figura 2 – Demonstração dos Carregamentos num Pavimento Flexível.

Com a passagem de um veículo pesado sob um pavimento, as camadas do pavimento ficam submetidas a um estado variável de tensões que se caracteriza por ser dinâmico e repetitivo ao longo da vida útil da via. O pavimento flexível é submetido a deformações de tração (ϵ_t) nas camadas asfálticas e tensão de compressão (σ_z) no subleito/camada final de terraplenagem.

A repetição dessas solicitações na faixa tempo é responsável pelo aparecimento das patologias na estrutura do pavimento, por isso, o pavimento é dimensionado para um período, o que chamamos de vida útil, que é normatizada em 5 anos.

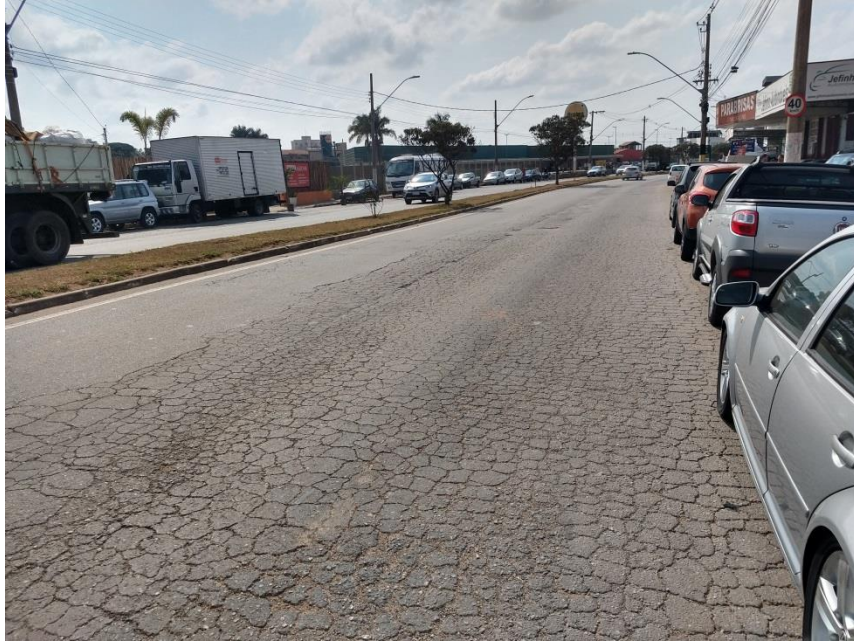
transversais e a união dessas com as longitudinais formam o reticulado conhecido no meio rodoviário como “couro de jacaré” (Figura 3). Neste estágio, ainda ocorre certa transferência de tensões entre as interfaces das trinças.

Figura 3 - Trinças tipo "couro de jacaré" oriundas da fadiga de pavimento

Em visita à Avenida Perimetral, foi observada que a principal patologia presente no pavimento asfáltico é a fadiga. A fadiga é caracterizada pela deterioração estrutural do pavimento quando ele é submetido a um estado de tensões e de deformações repetidas, resultando no trincamento do mesmo, podendo culminar na sua ruptura após um número suficiente de repetições de carregamento.

O primeiro estágio desse tipo de ruptura é caracterizado pelo surgimento de trincas longitudinais isoladas no sentido do tráfego, pois as deformações de tração transversais tendem a serem maiores que as longitudinais. Posteriormente, o surgimento de trincas

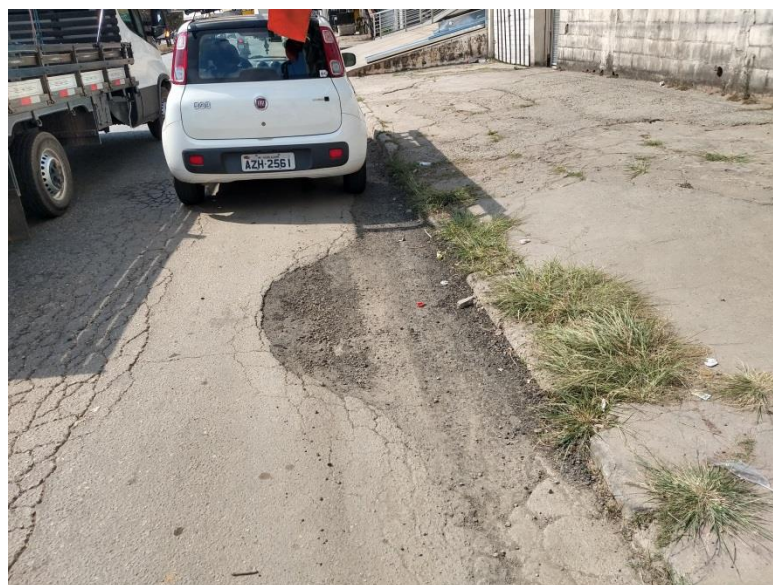
Com a contínua ação do tráfego e infiltração de água nas trinças, tem-se a erosão dos bordos das placas, como ilustra a Figura 4. Com essa erosão, as placas ficam sem confinamento, sendo facilmente arrancadas pela ação do tráfego, notadamente quando em presença de água, originando buracos na via como apresentado na Figura 5.

Figura 4 - Erosão no bordo da pista de rolamento.

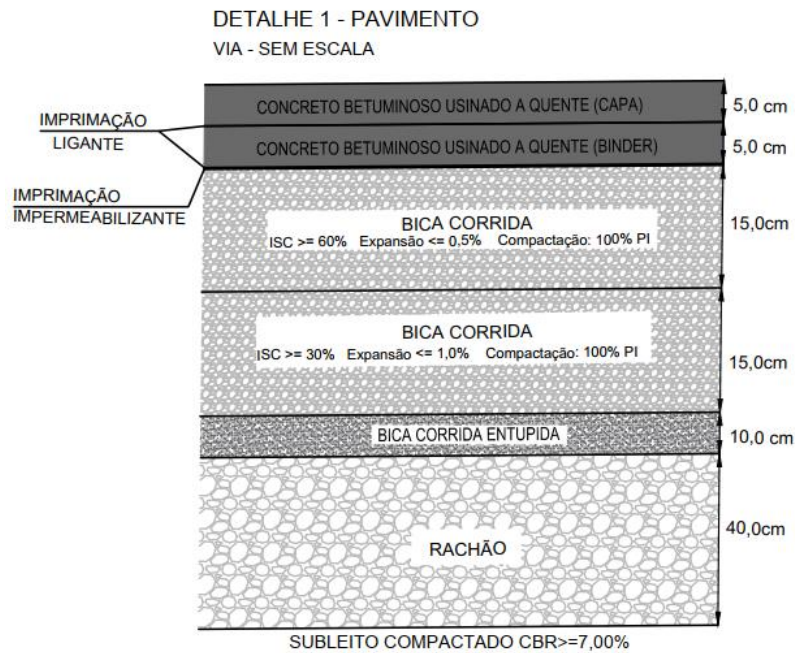
Revestimento: 5,0 cm de Concreto Betuminoso Usinado a Quente – CBUQ (Camada de Rolamento).

Revestimento: 5,0 cm de Concreto Betuminoso Usinado a Quente – CBUQ (Binder).

Base: 15 cm de Bica Corrida (CBR \geq 60%, Expansão \leq 0,5%, Compactação a 100% Proctor Intermediário).

Sub-Base: 15 cm de Bica Corrida (CBR \geq 30%, Expansão \leq 1,0%, Compactação a 100% Proctor Intermediário).

Reforço Subleito: 12 cm de Bica Corrida Entupida + $H_{\text{variável}}$ de Rachão (espessura média estimado 40cm).

A seguir apresentam-se as camadas da Seção Transversal Tipo do pavimento projetado:

Figura 7 – Pavimento Flexível Tipo.

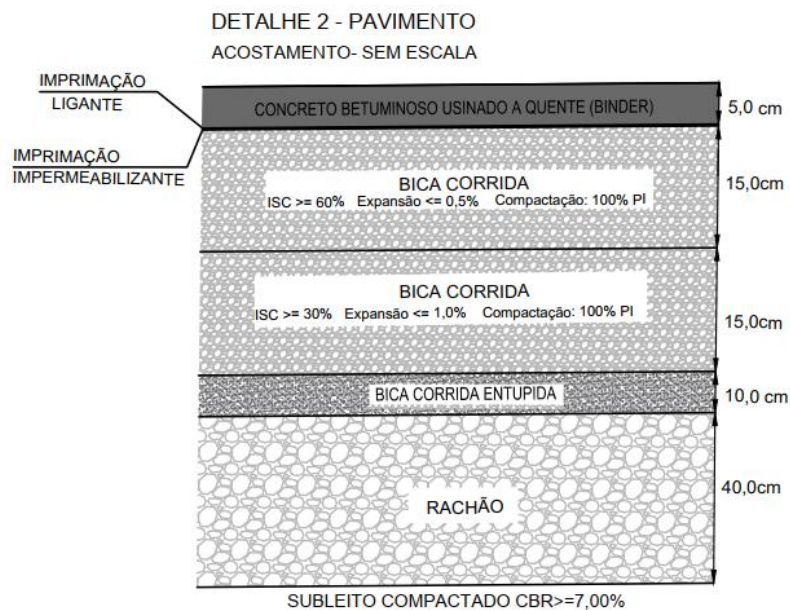
Para a seção transversal do pavimento presente no acostamento foi utilizado à mesma camada de base e sub-base da pista de rolamento, devido à carga de suporte ser inferior na pista de acostamento, foi considerado uma camada menor de revestimento betuminoso. A seguir apresentam-se as camadas que deverão ser executadas no pavimento do acostamento:

Figura 8 – Pavimento Flexível Acostamento.
