RELATÓRIO TÉCNICO
REFORMA QUADRA POLIESPORTIVA DO BAIRRO SANTO IVO

MAIO DE 2022

Cliente	Prefeitura Municipal de Pouso Alegre
Localização	Pouso Alegre, Minas Gerais
Título	Reforma Quadra Poliesportiva do Bairro Santo Ivo
Contato	Rooney Souza
E-mail	rooneyesporte@yahoo.com
Líder do projeto	Felipe G. Alexandre
Coordenador	Aloisio Caetano Ferreira
Projeto/centro de custo	CONTRATO 167/2021
Data do documento	27/05/2022

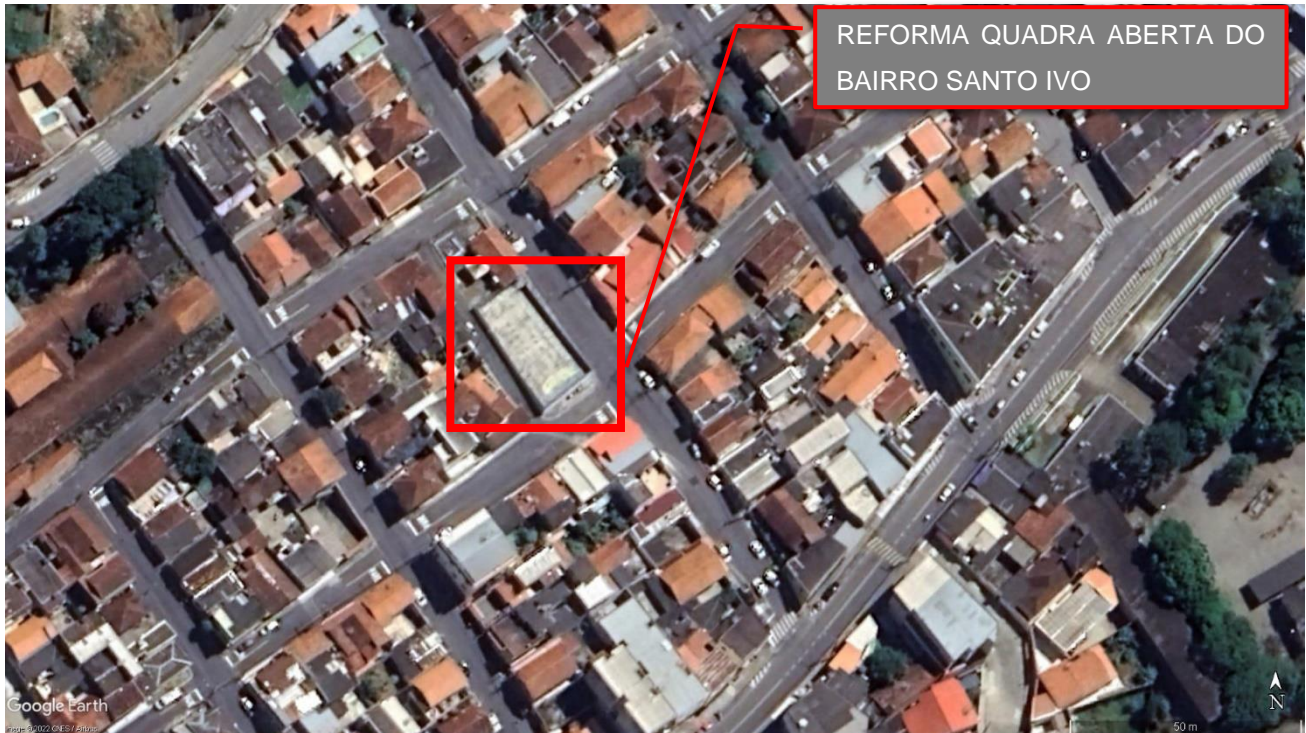
Figura 1-1 – Quadra a reformar no Bairro Santo Ivo

Porém, o atual estado de degradação da quadra compromete seu uso pleno. Foi identificado que a quadra apresenta trincas e rachaduras nos pisos, que as traves presentes estão em mau estado e que o muro de fechamento e o alambrado existente estão danificados. Além disso, foi observada a inexistência da proteção do quadro de distribuição da quadra, assim como um mau funcionamento do sistema de drenagem da quadra.

Sendo assim, verifica-se a necessidade de recuperar a quadra, de forma a promover seu amplo uso à comunidade local, sendo este Projeto de Recuperação o tema do presente relatório.

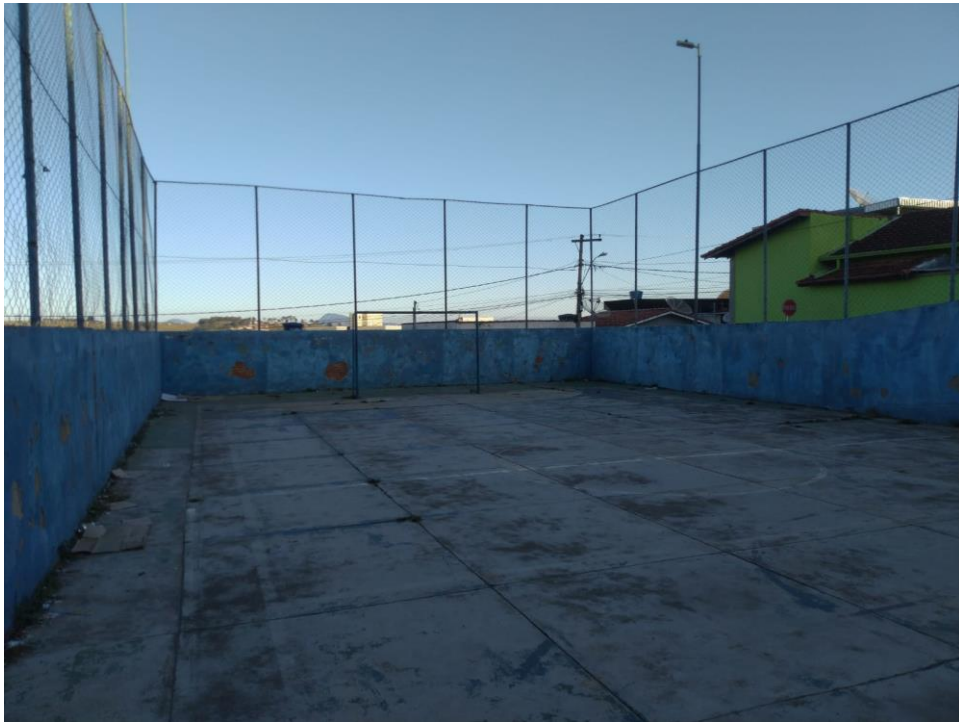
Figura 2-1 – Vista geral da quadra a ser reformada no Bairro Santo Ivo.

Em suma, a reforma da quadra abrangerá os serviços de regularização e pintura do piso, pintura interna dos muros, substituição das telas do alambrado que estiverem danificadas, pintura dos postes de suporte ao alambrado, instalação de traves móveis de gol com redes, troca do quadro de distribuição, manutenção/limpeza do sistema de drenagem e lixamento e pintura do portão de acesso à quadra.

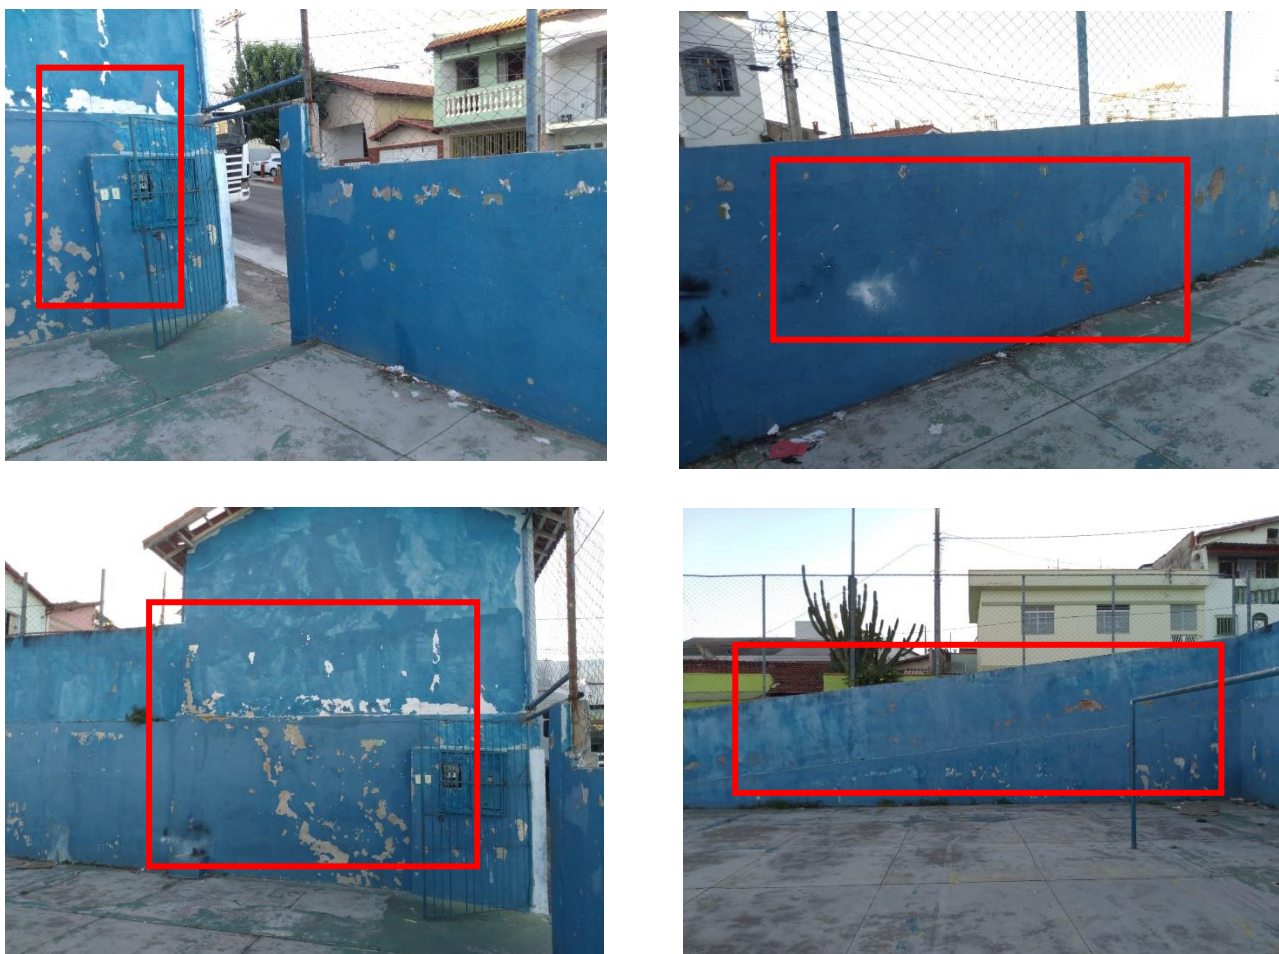
Figura 2-2 – Muro cercamento da quadra

Deverá ser realizada a pintura do muro que cerca a quadra em questão com a tinta acrílica na cor já existente, cor azul. Primeiramente deverá ser realizado o lixamento manual. Após a regularização da superfície, será aplicado um selador acrílico para uniformizá-la e prepará-la para receber a pintura. Dessa maneira, já será possível a aplicação de tinta, com duas demãos.

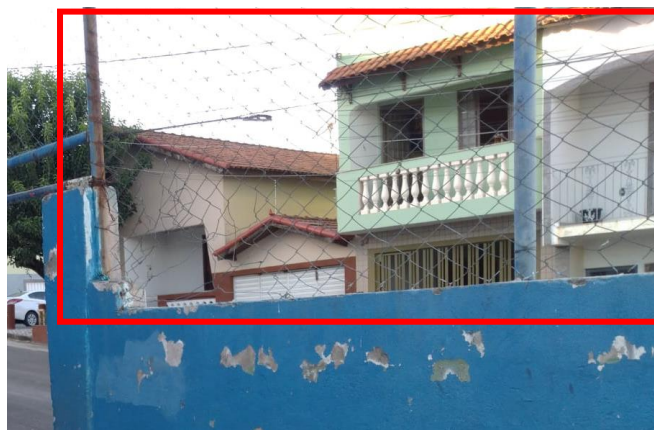
Primeiramente, deverá ser realizada a remoção do alambrado danificado em pontos específicos, cerca de 30% da área total do alambrado, pois se encontram em mau estado de conservação.

Figura 2-3 – Alambrado existente na quadra

Posteriormente, deverá ser instalada nova tela de alambrado, nos pontos que foram retiradas as telas danificadas, em tela arame galvanizado nº12 malha 1/2”, conforme informações apresentadas em projeto. E em seguida, deverá ser realizado o lixamento manual dos postes da estrutura do alambrado seguido da pintura anticorrosiva. Logo após a superfície deverá receber a pintura com tinta esmalte na cor azul.

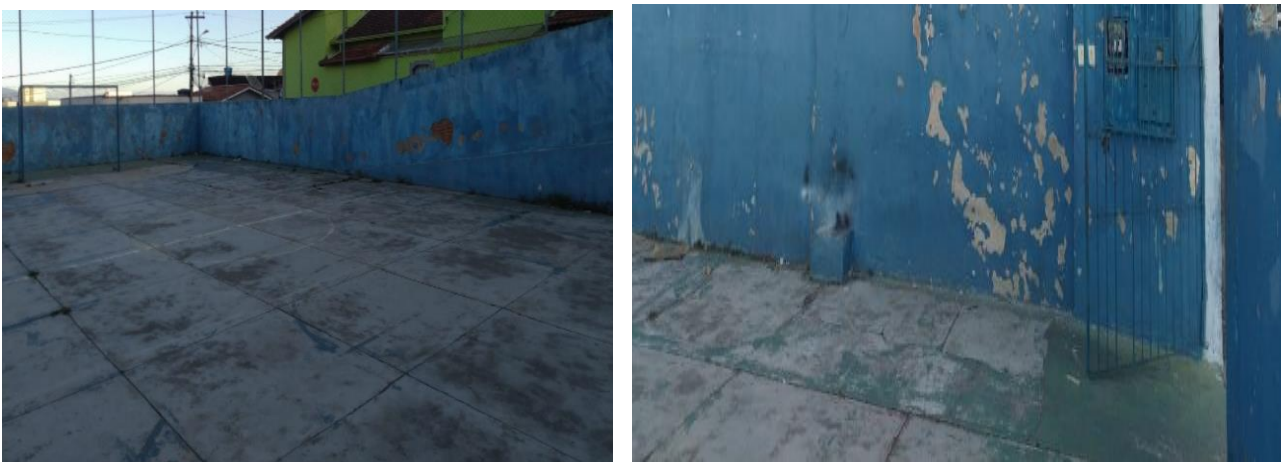
O piso da quadra atualmente encontra-se desgastados (Figura 2-4), expondo buracos e imperfeições, o que dificulta e compromete a segurança na realização de atividades esportivas no local.

Figura 2-4 – Condições do piso da quadra

Para isso, será necessária a recuperação do piso, realizando primeiramente a limpeza com jato de alta pressão, e em seguida a regularização do piso utilizando mistura de graute cimentício e cimento portland CP II-32, com a espessura de 4 cm. Logo após, será feito o polimento mecânico da superfície com nivelamento a laser.

Posteriormente, será executada a repintura de quadra com demarcação proposta em projeto, utilizando uma demão de fundo preparador e duas demãos de tinta acrílica nas cores azul, vermelha, branca e verde.

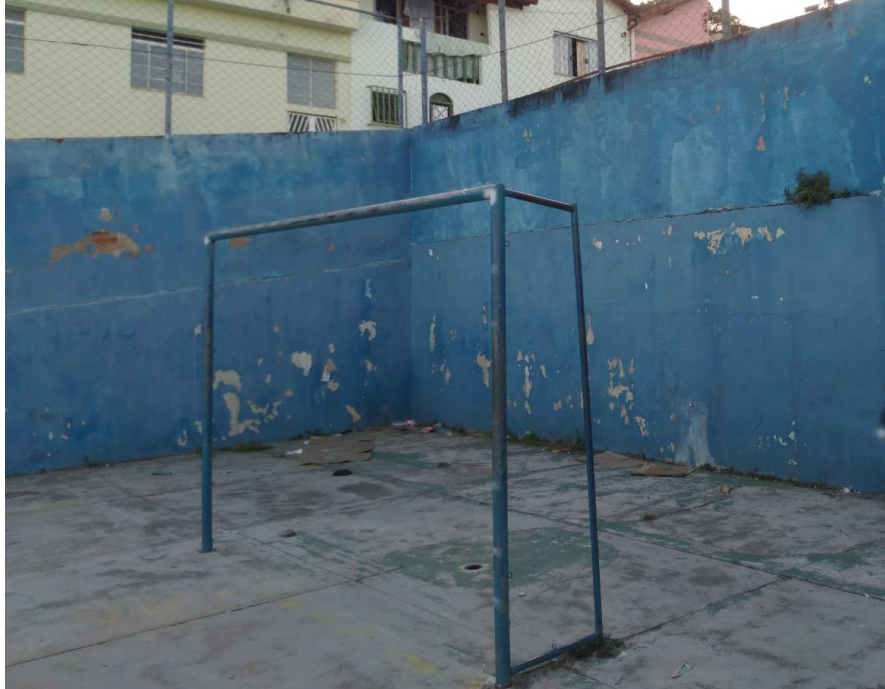
Figura 2-5 – Traves existente nas quadras

Para as traves de gol da quadra, deverá ser feito inicialmente a retirada das traves fixas existentes (Figura 2-5).

Posteriormente, deverá ser feita instalação das traves móveis com redes de Nylon, fio 2 mm, na cor branca.

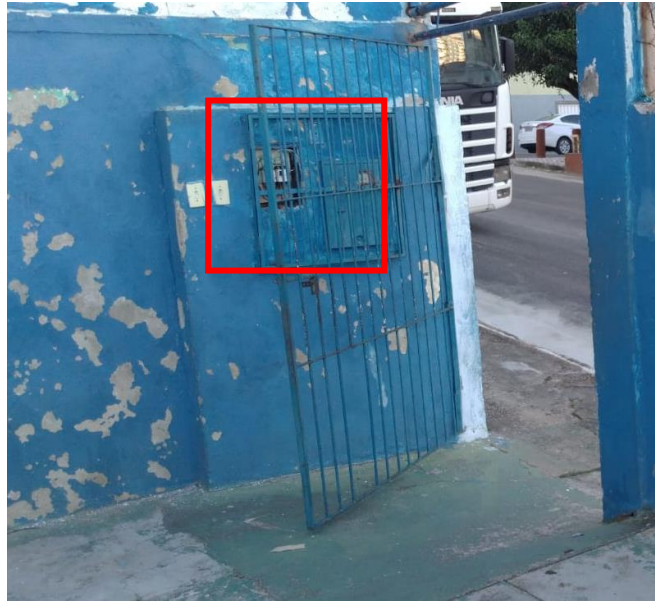
O quadro de distribuição de energia encontra-se degradado, não possuindo sua devida proteção. Dessa forma fica previsto a instalação de um novo quadro de distribuição para 12 módulos com barramento.

Figura 2-6 – Quadro de distribuição a ser substituído.

Deverá ser instalado um novo quadro de distribuição, assim como sua proteção, de forma a proteger e garantir o funcionamento das instalações elétricas da quadra.
