**REFORMA DO GINÁSIO  
POLIESPORTIVO DA PRAÇA DE  
ESPORTES ROSÃO**

**RELATÓRIO TÉCNICO DO PROJETO  
DE REFORMA**

DEZEMBRO DE 2019

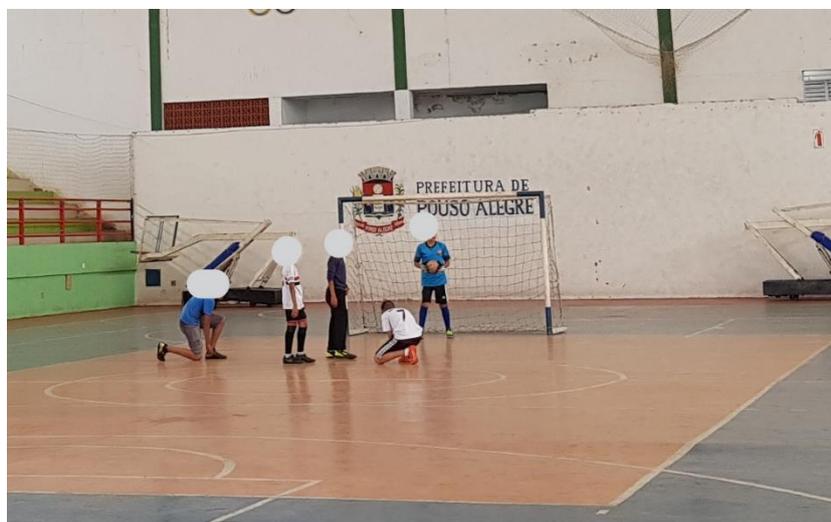
**Figura 2 - Trave do Gol**

Para as traves dos gols deverá ser feito o lixamento da superfície. Após esse procedimento será possível a realização da repintura das traves, utilizando tinta esmalte premium contra ferrugem na cor branco neve, com duas demãos. E por fim a instalação das redes de Nylon, fio 4mm, na cor branca.

Deverá ainda ser trocada a rede de proteção localizada atrás dos gols e nas laterais da quadra, por redes de Nylon, fio 4mm, na cor branca.

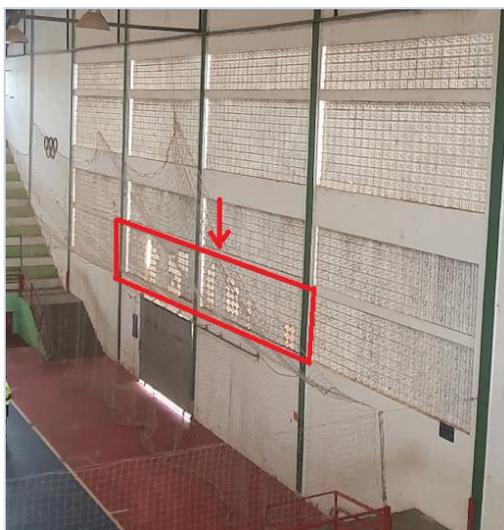
**Figura 3 - Cobogós Danificados**

Os cobogós danificados (indicados na Figura abaixo) deverão ser substituídos e pintados com tinta acrílica premium na cor branca.

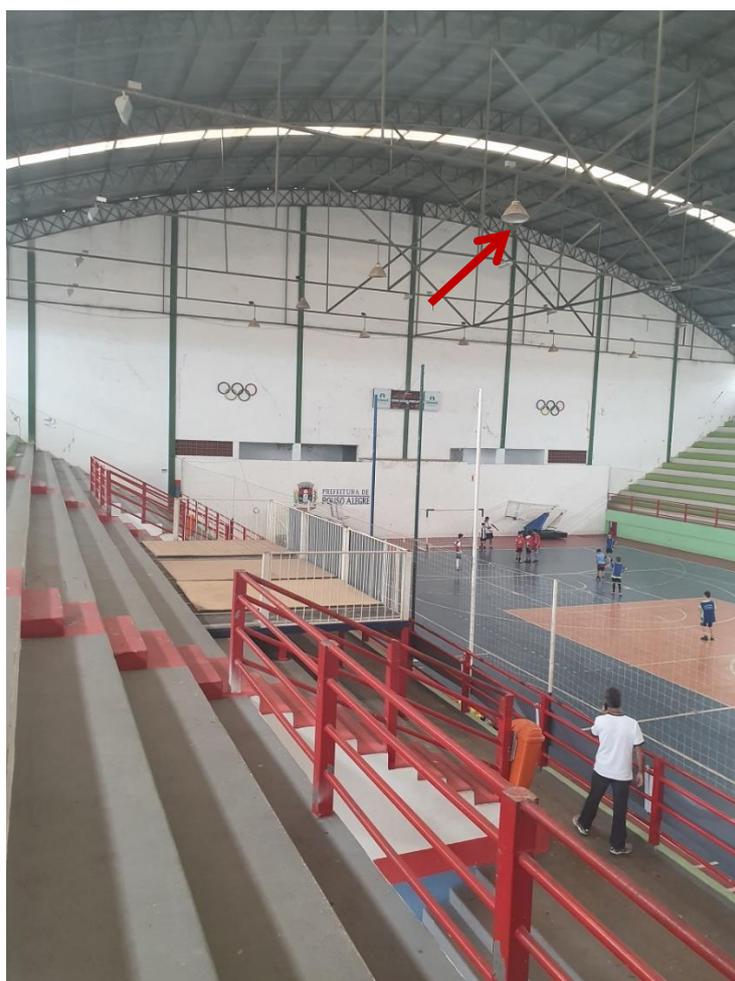
Figura 4 - Tipo de lâmpada da quadra a ser substituída

As lâmpadas das luminárias da quadra serão substituídas por lâmpadas de LED de 10W. Indicação das lâmpadas a serem substituídas na Figura 4.

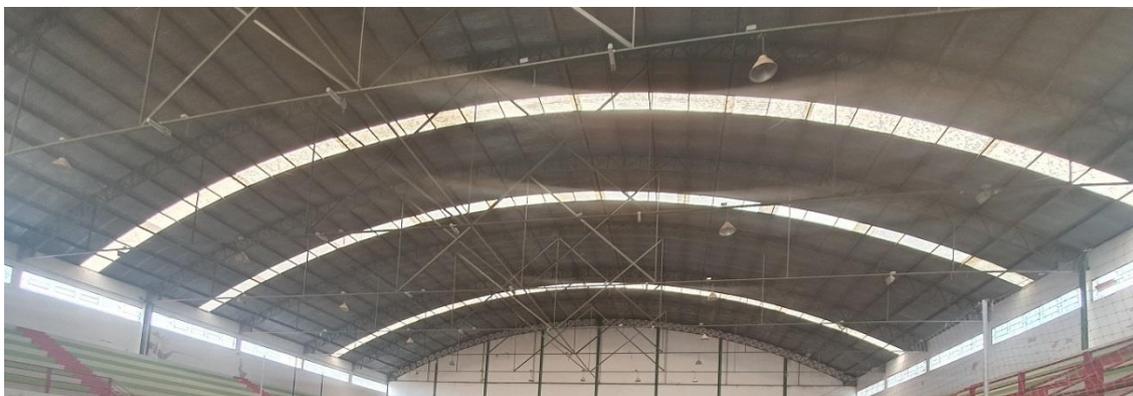
**Figura 5 - Cobertura da Quadra Poliesportiva**

Foi previsto 40 horas de telhadista para a verificação de pontos de infiltração na cobertura do ginásio, dessa maneira após esse procedimento deverão ser trocadas as telhas danificadas, conforme Figura 5 **Erro! Fonte de referência não encontrada.** Foi estimado que 1/5 da área total do telhado terá as telhas substituídas.

As telhas deverão ser do tipo metálica galvanizada ondulada, simples, espessura de 0,50 mm, acabamento natural.

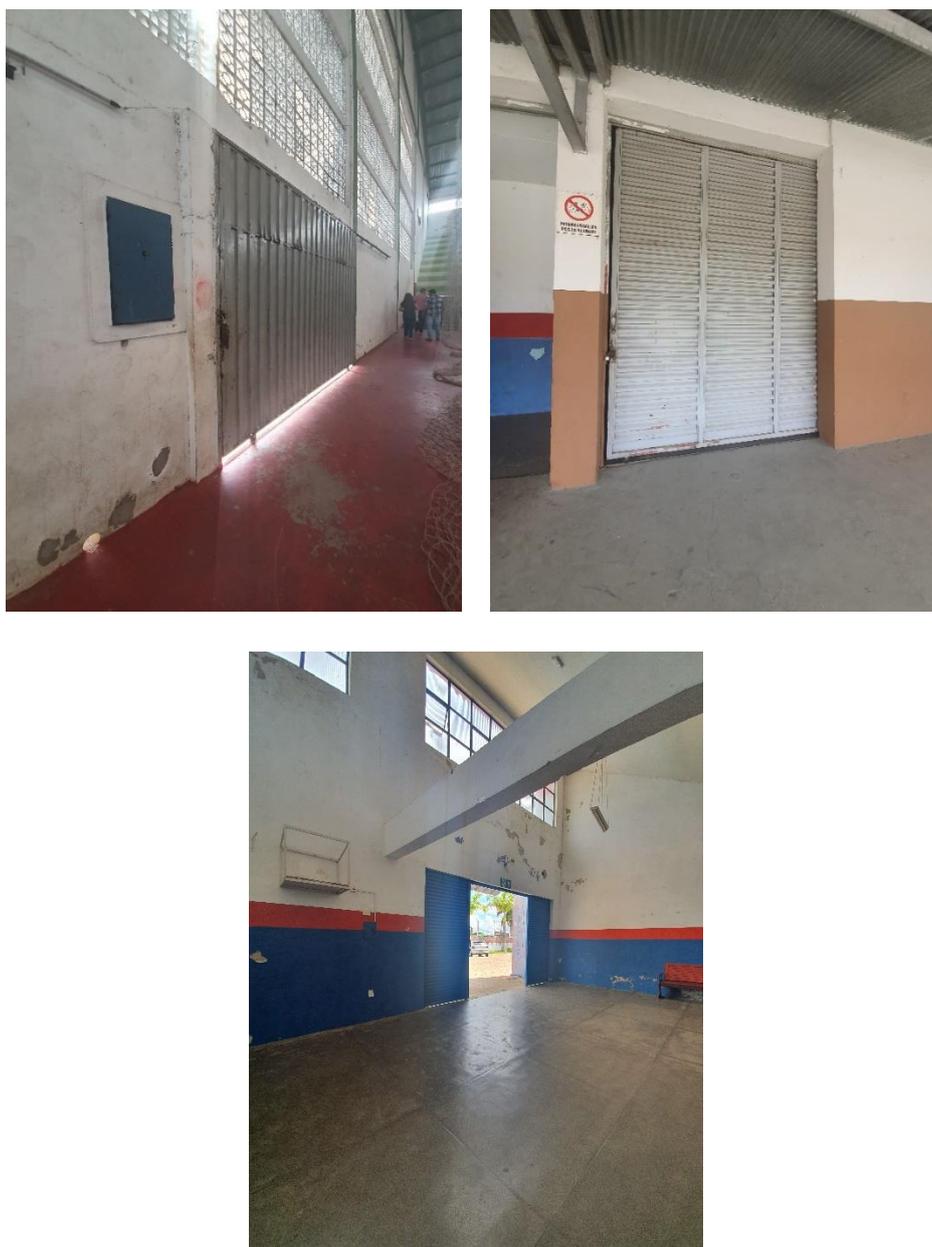
**Figura 6 - Portões**

Será feita a manutenção dos portões deslizantes que dão acesso ao ginásio, ao todo são 07 portões. As folhas dos portões deverão ser removidas do trilho, deverá ser feita a manutenção dos trilhos e das roldanas, posteriormente deverá ser eliminado os pontos de corrosão e ferrugem de todo o conjunto.

Logo após deverá ser realizada a aplicação do fundo anticorrosivo a base de óxido de ferro (zarcão), uma demão. Por fim, será possível a realização da repintura dos portões, utilizando tinta esmalte premium contra ferrugem na cor cinza, com duas demãos.

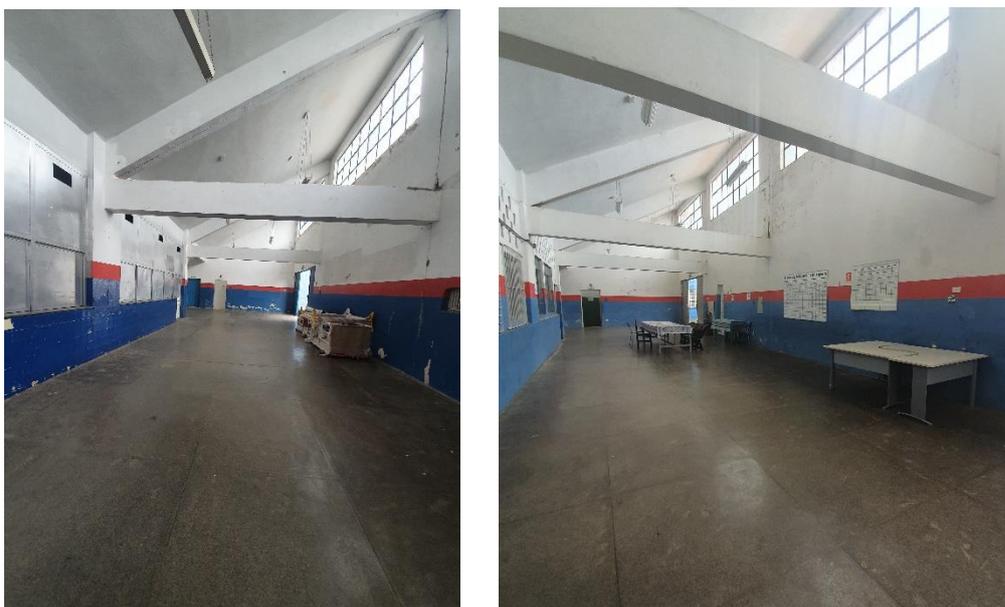
**Figura 7 – Entradas Laterais do Ginásio**

Para as paredes internas e teto, será feito um lixamento manual para remoção de tinta. Após a regularização da superfície, será aplicado um selador acrílico para uniformizá-la e prepará-la para receber a pintura. Dessa maneira, já será possível a aplicação de tinta acrílica premium seguindo as mesmas cores existentes (branca, verde, azul e vermelha), duas demãos.

Nas entradas laterais da quadra haverá a pintura das paredes, do teto, das escadas e a substituição dos bebedouros existentes por bebedouros industriais.

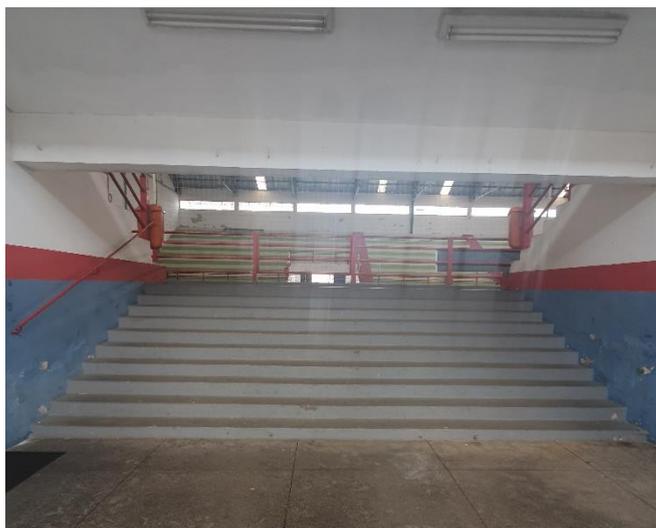
**Figura 8 - Escadas**

As escadas que dão acesso à arquibancada deverão ser lixadas e pintadas com tinta acrílica premium para piso na cor concreto.

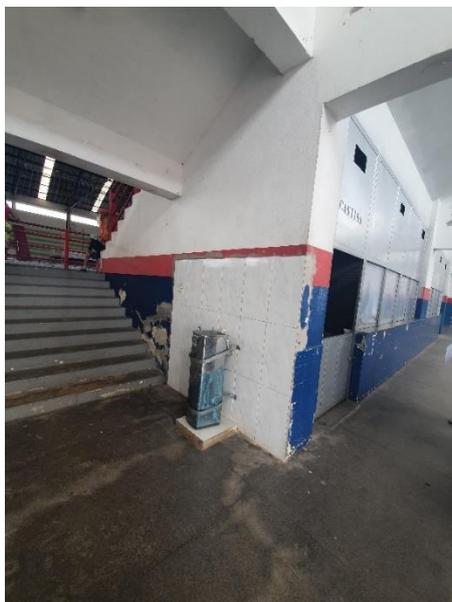
**Figura 9 – Bebedouro existente**

Os bebedouros existentes, conforme Figura 1Figura 9, serão substituídos por bebedouros industriais de 100 litros, em inox brilhante, com reservatório em polipropileno atóxico, com dreno de escoamento embutido, com capacidade de refrigeração de 180l/h e três torneiras em metal cromado.

Além da substituição do bebedouro, deverá ser feito a demolição da estrutura que serve de apoio para o bebedouro, uma vez que, o novo equipamento possui dimensões maiores em relação ao existente.

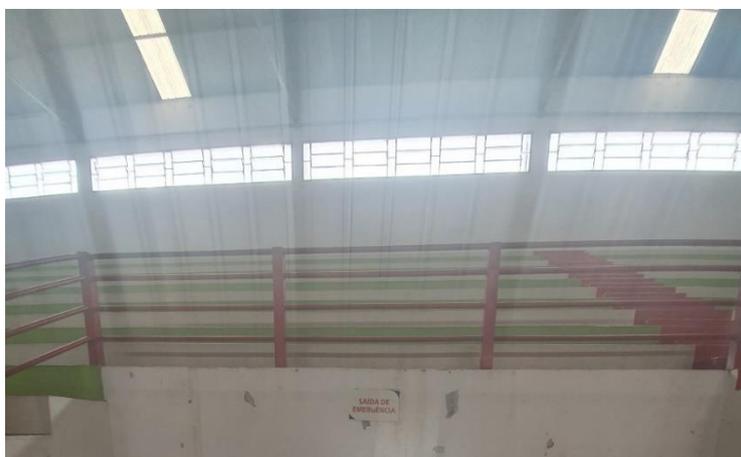
**Figura 10 - Esquadrias do Ginásio Poliesportivo**

As esquadrias de alumínio que possuem vidros danificados, conforme as Figura 10 e Figura 11, deverão ser substituídos por vidro incolor temperado, com espessura de 6mm. Foi considerado que 1/4 da área total de esquadria teve os vidros trocados.

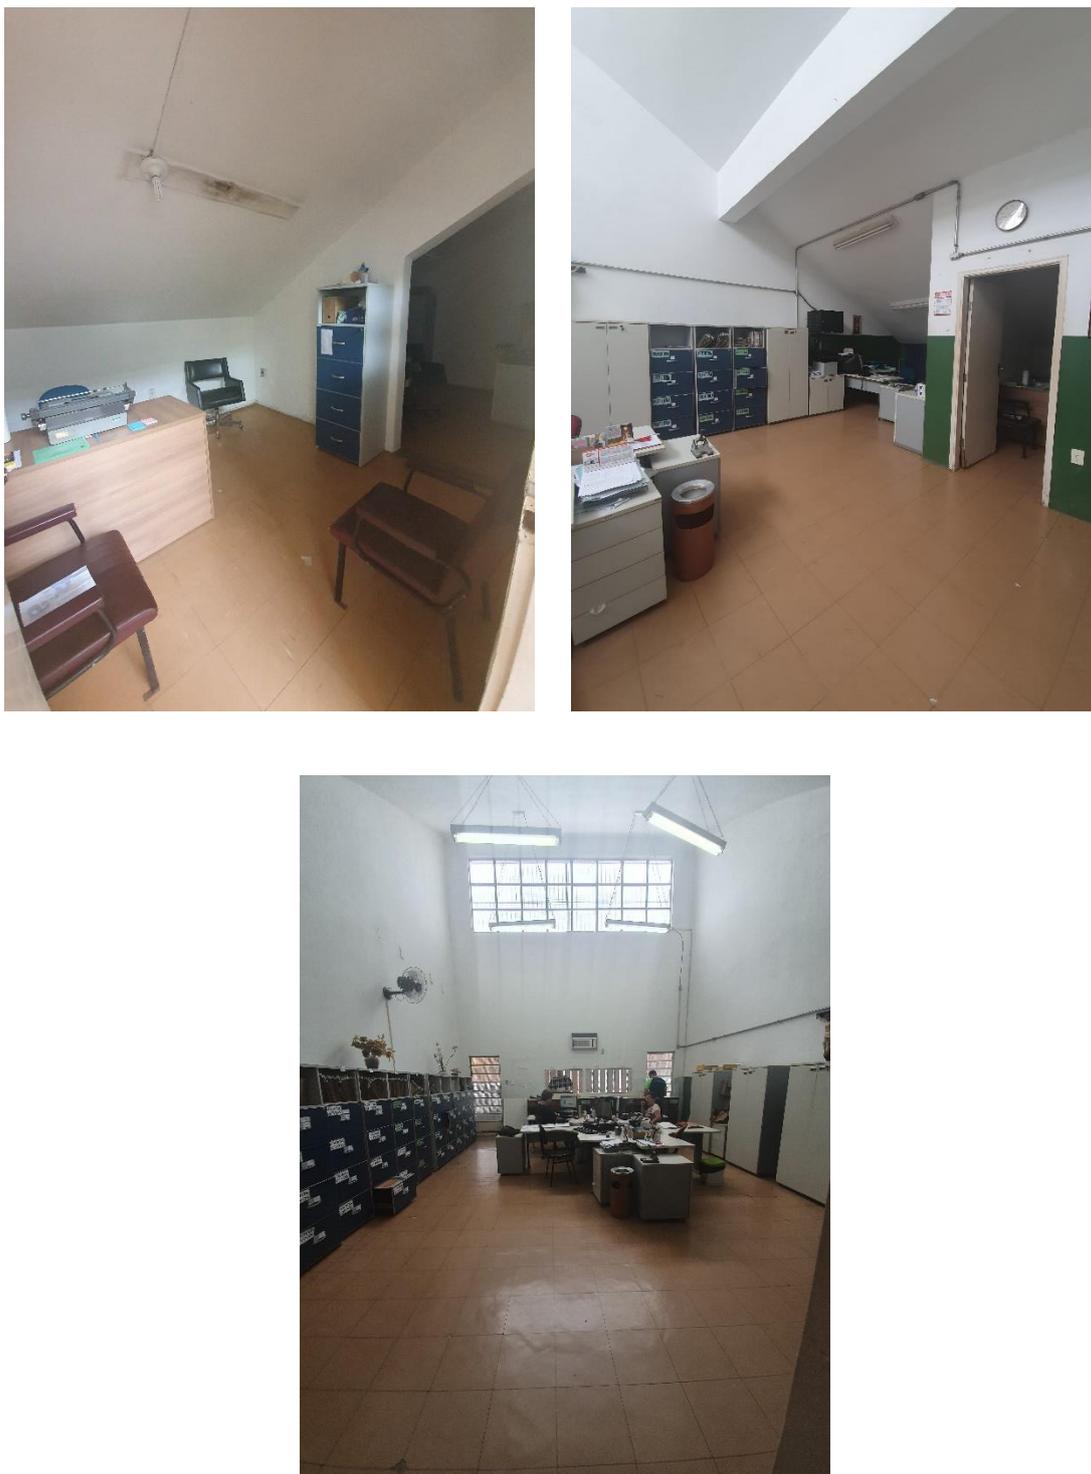
**Figura 12 – Secretaria**

Para as salas da secretaria, diretoria, secretário, conselho municipal de paradesporto e para a circulação será feito a pintura das paredes e a troca do piso.

Para as paredes internas e teto será feito um lixamento manual para remoção de tinta. Após a regularização da superfície, será aplicado um selador acrílico para uniformizá-la e prepará-la para receber a pintura. Dessa maneira, já será possível a aplicação de tinta acrílica premium na cor branca, duas demãos.

O piso existente será removido e será instalado um novo piso em granilite com espessura de 8mm, com juntas de dilatação plásticas.

Além disso será feito a remoção das duas portas de vidro que dão acesso para a bilheteria existente hoje, e o fechamento do vão das portas e do balcão de atendimento.

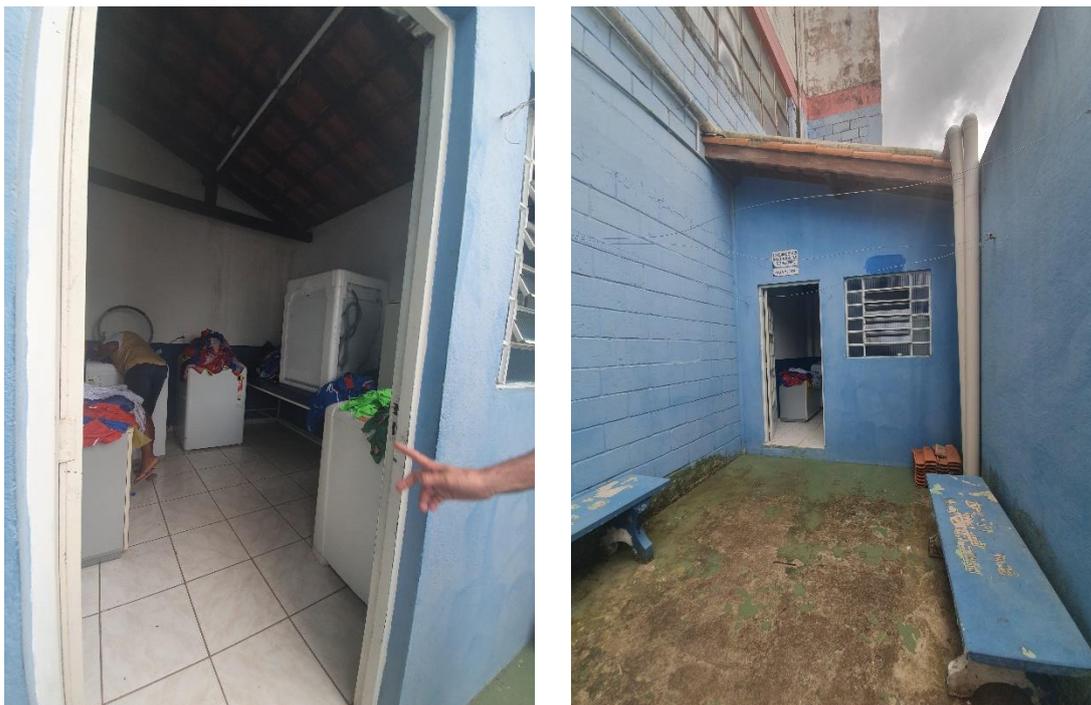
Figura 13 – Lavanderia.

Na parte externa será feita a instalação de dois novos tanques em mármore sintético, com coluna. As torneiras deverão ser de metal cromado. A tubulação para alimentação do tanque deverá ser derivada do ramal de água que passa na cobertura, e deverá ser de PVC soldável, 25 mm.

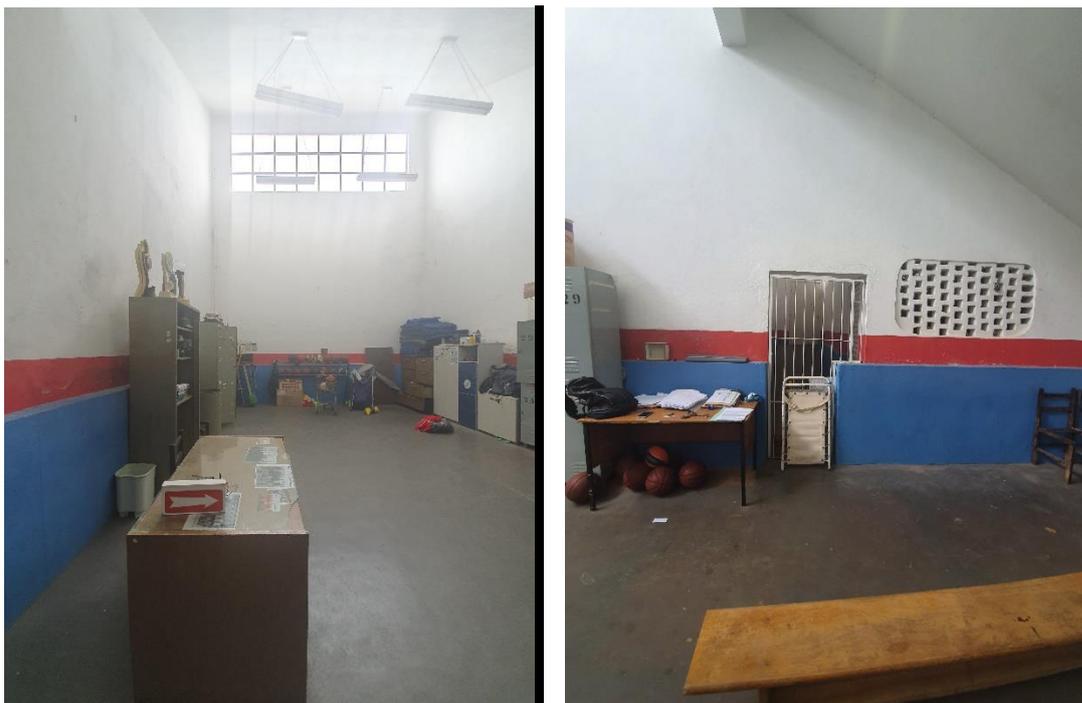
**Figura 14 – Sala dos Professores.**

Na sala dos professores será realizado fechamento de dois vãos existentes, a construção de armários de alvenaria, a troca das lâmpadas por lâmpadas de LED e a pintura completa das paredes.

Para o fechamento do primeiro vão, deverá ser feito primeiramente a remoção do portão em grade, para então realizar o fechamento com alvenaria de vedação de blocos vazados de concreto de 14x19x39 cm (espessura 14 cm).

Para o fechamento do segundo vão, serão colocados tijolinhos maços.

Será feito então, um chapisco específico aplicado em alvenaria, com argamassa traço 1:3 com preparo em betoneira, em seguida será aplicado uma massa única, em argamassa traço 1:2:8, preparo mecânico também. Após a regularização da superfície, será aplicado um selador acrílico para uniformizá-la e prepará-la para receber a pintura. Dessa maneira, a parede estará pronta para a aplicação da tinta acrílica premium fosca na cor branco fosco.

Os armários deverão ser construídos em alvenaria de blocos de concreto 9x19x39. Será feito então, um chapisco específico aplicado em alvenaria, com argamassa traço 1:3 com preparo em betoneira, em seguida será aplicado uma massa única, em argamassa traço 1:2:8, preparo mecânico também. Após a regularização da superfície, será aplicado um selador acrílico para uniformizá-la e prepará-la para receber a pintura. Dessa maneira, a parede estará pronta para a aplicação da tinta acrílica premium fosca na cor branco fosco.

As portas de acesso ao armário serão de madeira, para pintura, semi-oca (leve ou média), com dimensões de 0,80x2,10 m, espessura de 3,5 cm. O batente será

em madeira maciça, a fechadura será de embutir com cilindro, externa e completa.
