**RELATÓRIO TÉCNICO**  
REFORMA QUADRA POLIESPORTIVA BAIRRO PRIMAVERA

MAIO DE 2022

Título Reforma Quadra Poliesportiva Bairro Primavera

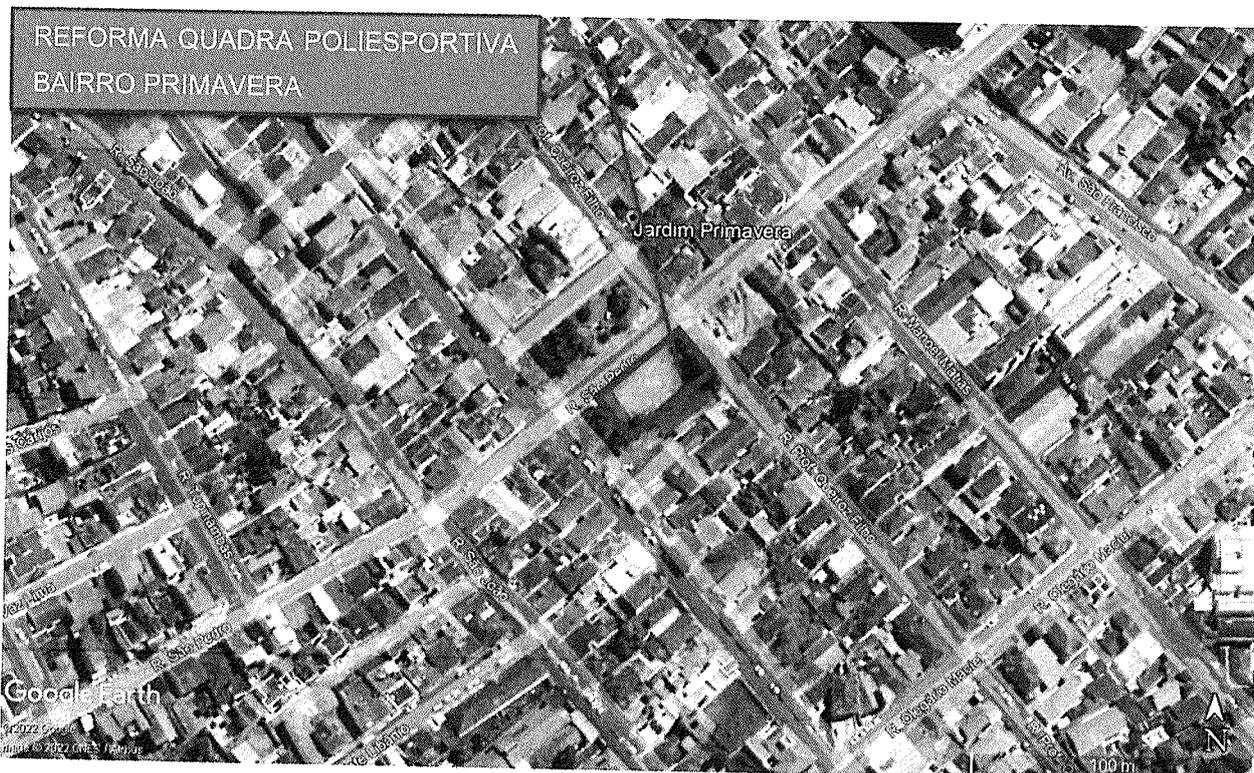
Figura 1-1 – Quadra a reformar no Bairro Primavera

Contudo, o atual estado de degradação da quadra compromete seu uso pleno. Na localidade, foi identificado o mau estado do alambrado, a quadra apresenta trincas e rachaduras no piso e as traves estão em mau estado.

Dessa maneira, verifica-se a necessidade de recuperar a quadra, de forma a promover seu amplo uso à comunidade local, sendo este Projeto de Recuperação o tema do presente relatório.

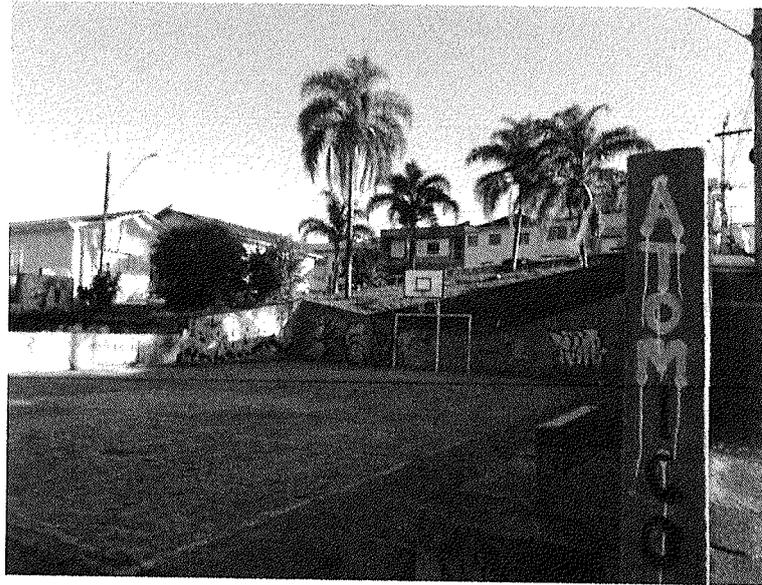
Figura 2-1 – Vista geral da quadra a reformar no Bairro Primavera.

Em suma, a reforma da quadra abrangerá os serviços de regularização e pintura do piso, a restauração de partes do alambrado existente, instalação de novas traves fixas de gol com redes e a pintura interna de todo o muro de fechamento.

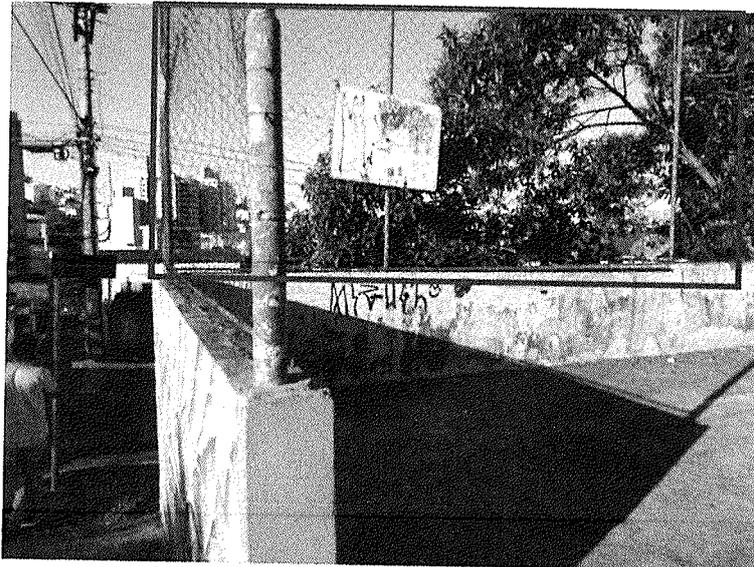
Primeiramente, deverá ser realizada a remoção do alambrado danificado com aproximadamente 2,00 metros de altura, pois se encontra em mau estado de conservação.

Figura 2-2 – Alambrado existente na quadra do Bairro Primavera

Posteriormente, deverá ser instalado 2,00 metros de alambrado em tela arame galvanizado nº12 malha 1/2", conforme informações apresentadas em projeto. Em seguida deverá ser realizada a pintura anticorrosiva dos postes da estrutura do alambrado existente, seguida de pintura com tinta esmalte na cor verde.

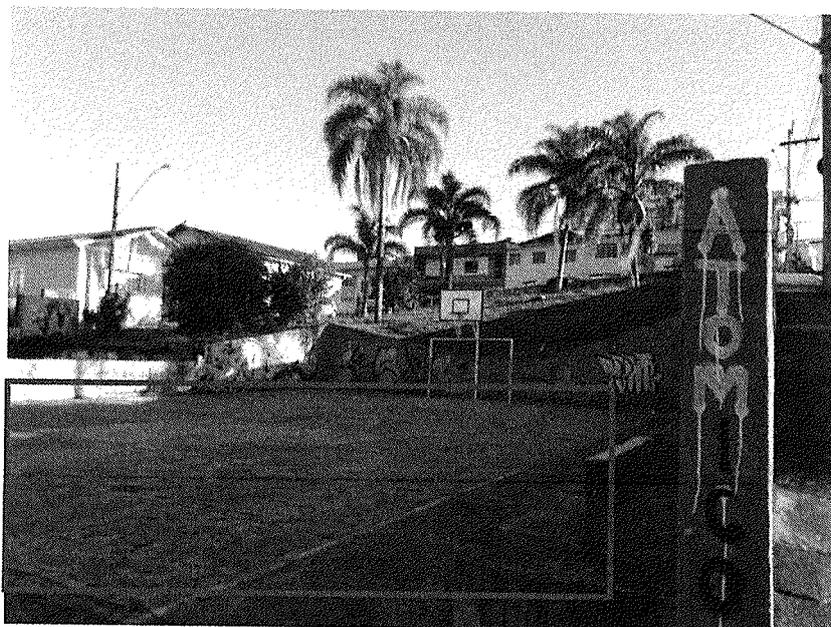
Atualmente, os pisos das quadras encontram-se desgastados (Figura 2-3), expondo buracos e imperfeições, o que dificulta e compromete a segurança na realização de atividades esportivas no local.

Figura 2-3 – Condições do piso das quadras

Para isso, será necessária a recuperação do piso, realizando primeiramente a limpeza com jato de alta pressão, e, em seguida, será feita a regularização do piso utilizando mistura de graute cimentício e cimento portland CP II-32, com a espessura de 4 cm. Em seguida, será feito o polimento mecânico da superfície com nivelamento a laser.

Por fim, será feita a repintura da quadra com demarcação proposta em projeto, utilizando uma demão de fundo preparador e duas demãos de tinta acrílica nas cores azul, vermelha, branca e verde.

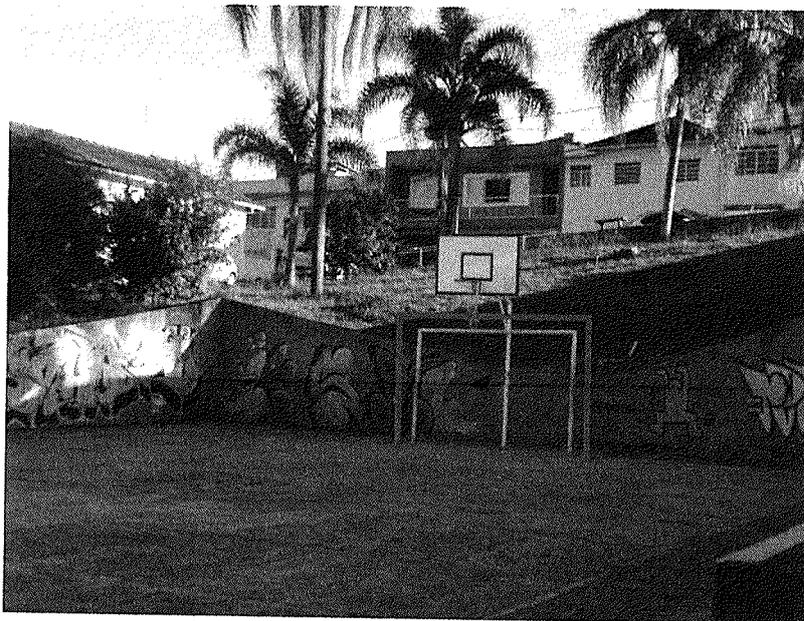
As traves de gol apresentam sinais de mau uso e para a perfeita utilização da quadra foi previsto a substituição das traves e a instalação de redes. Já a tabela de basquete existente deverá ser restaurada.

Figura 2-4 – Traves existente na quadra

Para as traves de gol da quadra, deverá ser feito inicialmente a retirada das traves existentes (Figura 2-4).

Posteriormente, deverá ser feita a instalação das novas traves com redes de Nylon, fio 2 mm, na cor branca.

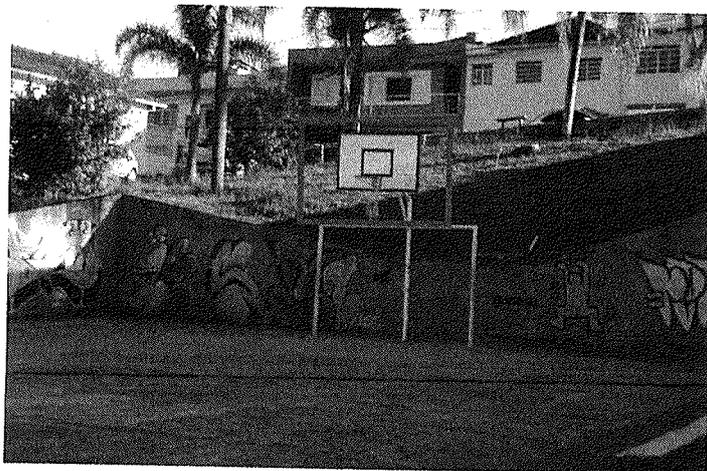
Figura 2-5 – Tabela de basquete existente na quadra

Primeiramente deverá ser feito o lixamento da superfície da estrutura de sustentação da tabela e a aplicação do fundo anticorrosivo a base de óxido de ferro (zarcão), uma demão. Após esses procedimentos, será possível a realização da repintura da estrutura, utilizando tinta esmalte contra ferrugem na cor branco neve, com duas demãos.
