ESTUDO TÉCNICO: REDUTOR ELETRÔNICO DE VELOCIDADE
Resolução nº 798/2020 – CONTRAN
Anexo II

2 – CARACTERÍSTICAS DO LOCAL/TRECHO DA VIA	
Endereço:	Avenida Antônio Mariosa, a 200 metros do N° 3.245
Sentido do fluxo fiscalizado:	Bairro / Centro
Classificação viária (art. 60 do CTB):	Coletora
Tipo De Via:	Pista Principal
Tipo De Pista:	Pista Dupla
Quantidade de Faixas Fiscalizadas:	2 faixas
Geometria da via:	Plano
Fluxo veicular na pista fiscalizada (VMD):	8.127
Trânsito de Vulneráveis:	<input checked="" type="checkbox"/> Crianças <input type="checkbox"/> Pessoa com Deficiência <input checked="" type="checkbox"/> Pedestres <input checked="" type="checkbox"/> Ciclistas <input type="checkbox"/> Veículos não motorizados <input type="checkbox"/> Trânsito de animais selvagens <input type="checkbox"/> Outros:
Obras de Arte	<input type="checkbox"/> Passarela <input type="checkbox"/> Passagem subterrânea <input type="checkbox"/> Viaduto <input type="checkbox"/> Pórtico <input type="checkbox"/> Ponte <input type="checkbox"/> Linha Férrea <input type="checkbox"/> Outras:

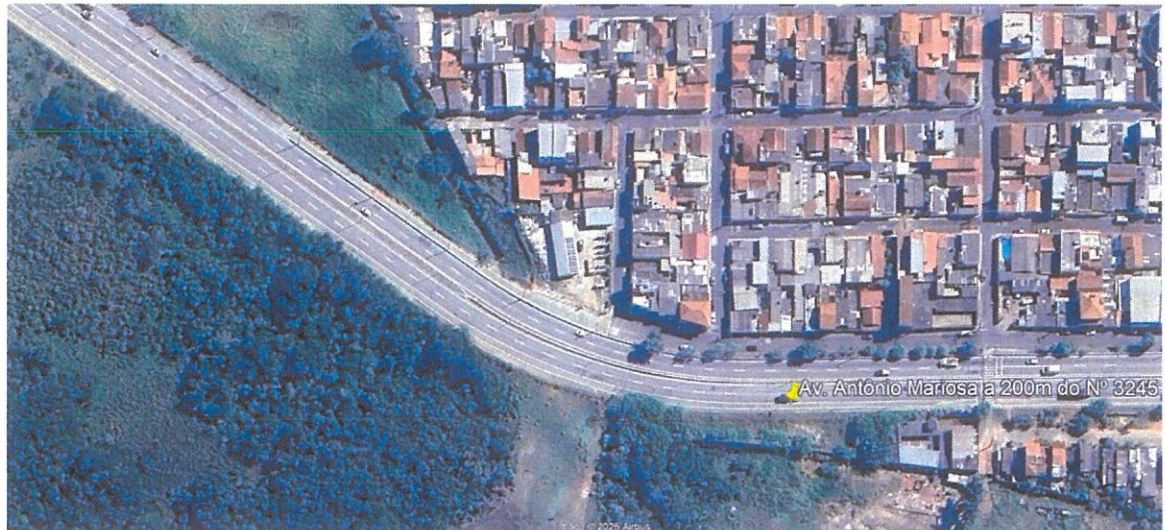
Vista Superior – Fonte: Google Earth

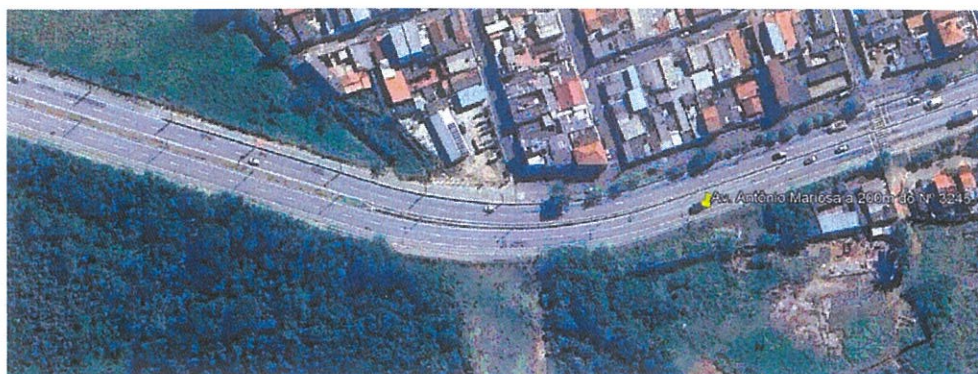
CROQUI DO LOCAL			
	PREFEITURA MUNICIPAL DE POUSO ALEGRE - SECRETARIA DE TRÂNSITO E TRANSPORTE POUSO ALEGRE /MG		
	REDUTOR ELETRÔNICO DE VELOCIDADE		
VISTO DO ÓRGÃO DE TRÂNSITO <i>Rucan V.</i>	LOCAL: AVENIDA ANTÔNIO MARIOSA, A 200M DO N° 3.245 POUSO ALEGRE / MG	Lat.(S)	Long. (E)
	ESCALA GRÁFICA DO DESENHO : 1/1100	-22.242306°	-45.943500°
