# **PRAÇA “CIDADE JARDIM”**

Projeto de Recuperação

Fevereiro 2019

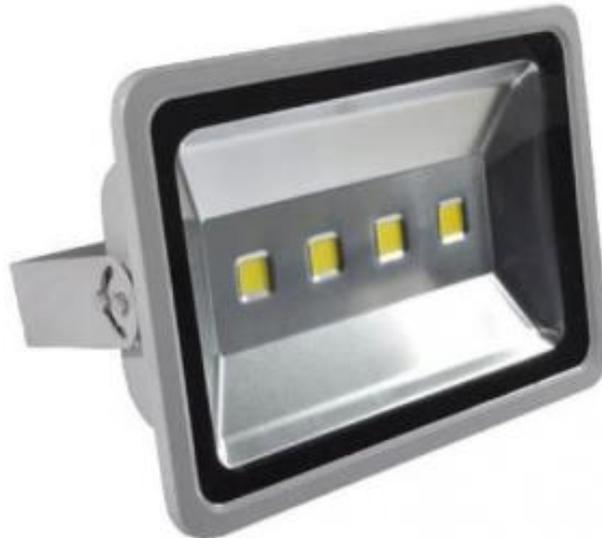
**Figura 3: Refletor LED previsto para a quadra poliesportiva**

Atualmente, a quadra poliesportiva da Praça Cidade Jardim não possui dispositivos de iluminação, o que impossibilita sua utilização no período noturno.

*De forma a sanar este problema, prevê-se a implantação de refletores do tipo LED, de 400 W de potência, temperatura de cor de 6.500 K (branco frio), iluminância de 300 lx, ofuscamento de 22 UGR, índice de reprodução de cor (Ra) de 80% e classificação IP (resistente à água e poeira). Deve-se instalar, no mínimo, 4 pontos de iluminação, a 7 metros de altura. A Figura 3 apresenta o refletor LED previsto para a quadra poliesportiva.*

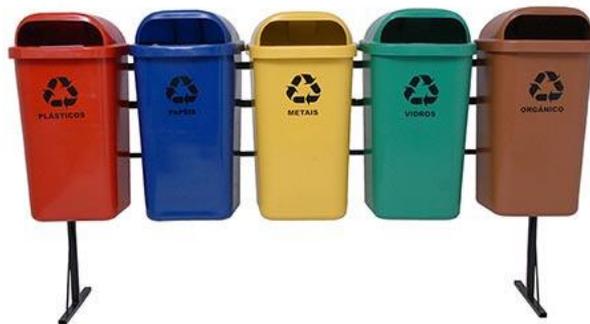
**Figura 30: Lixeiras de coleta seletiva**

Na Praça Cidade Jardim, inexistem lixeiras para disposição dos resíduos eventualmente gerados no local. Dessa forma, objetivando a preservação e a manutenção da limpeza no local, prevê-se a instalação de lixeiras em pontos estratégicos da praça.

*As lixeiras a serem instaladas deverão promover a coleta seletiva, possibilitando a separação do resíduo nas categorias: papéis, plásticos, orgânicos, metais e vidros. Os cestos das lixeiras deverão ter capacidade de no mínimo 25 litros, confeccionados em plástico polipropileno e armação em aço carbono galvanizado. Ainda, as lixeiras devem seguir, necessariamente, o código de cores, conforme o resíduo a ser coletado, estabelecido pelo CONAMA em sua resolução nº 275. A Figura 30 apresenta as lixeiras previstas na Praça Cidade Jardim.*

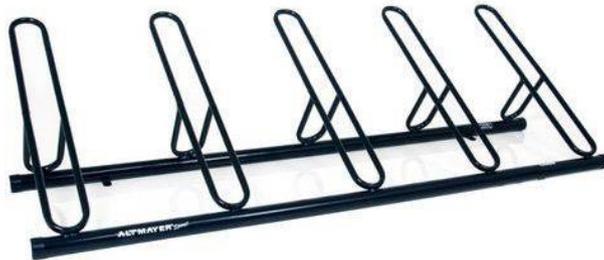
**Figura 35: Bicicletário de chão**

Na Praça Cidade Jardim, inexistem bicicletários, apesar da grande demanda deste equipamento na localidade, uma vez a bicicleta é o principal meio de transporte das crianças e adolescentes que utilizam a Praça. Dessa forma, o Projeto de Recuperação da Praça Cidade Jardim prevê a implantação de bicicletários.

*Os bicicletários devem ser de chão, confeccionados em aço, possuir pintura eletrostática na cor preta e possibilitar, modularmente, o estacionamento de 10 bicicletas. Assim, prevê-se a implantação de 2 (dois) bicicletários de 5 (cinco) vagas (Figura 35).*
