RELATÓRIO TÉCNICO DE PROJETO DE
REQUALIFICAÇÃO VIÁRIA

RECUPERAÇÃO DO PAVIMENTO DA AV. JAIR SIQUEIRA (DIQUE I)

AGOSTO DE 2021

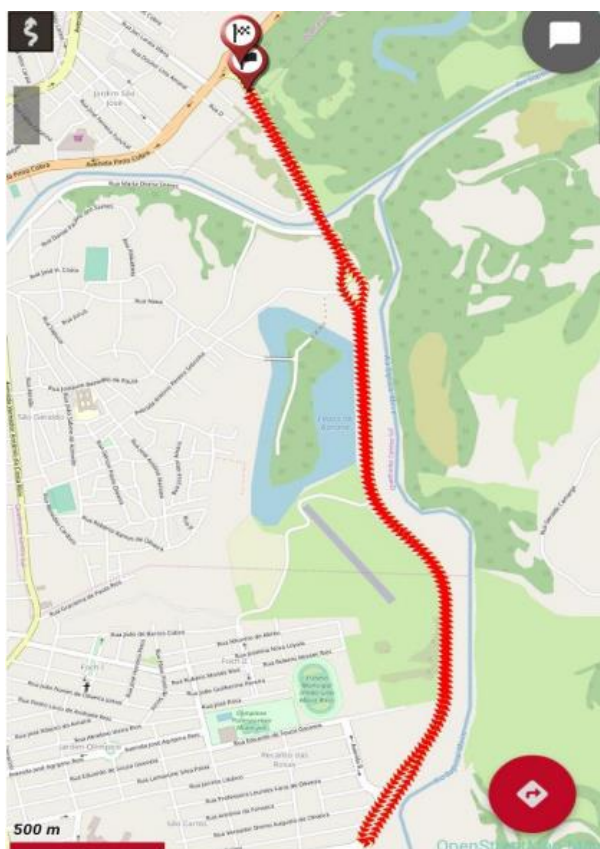
Figura 5 - Representação dos pontos ensaiados.

Foram ensaiados 304 pontos ao longo do bordo direito das duas vias de tráfego que compõem a avenida conforme demonstrado na Figura 6.
