RELATÓRIO TÉCNICO
REFORMA QUADRA POLIESPORTIVA DO BAIRRO SANTO IVO

MAIO DE 2022

Cliente Prefeitura Municipal de Pouso Alegre

Projeto/centro de custo CONTRATO 167/2021

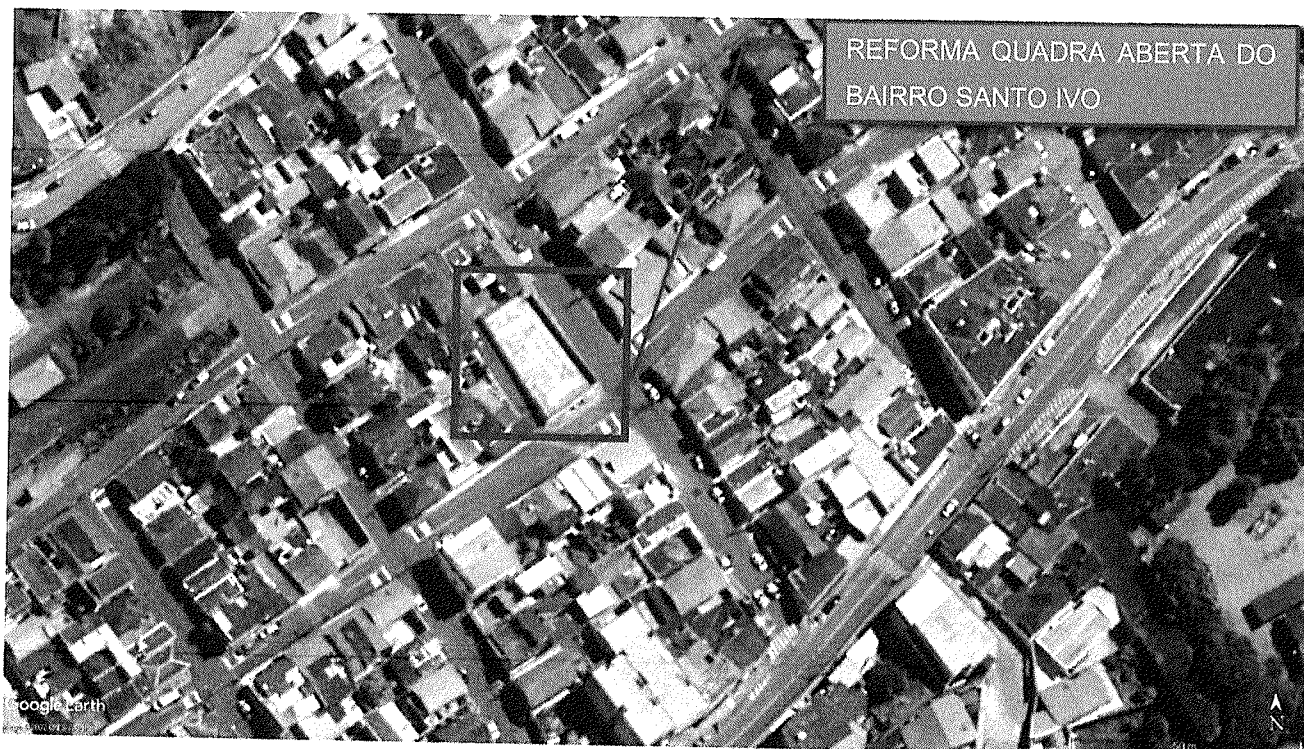
Figura 1-1 – Quadra a reformar no Bairro Santo Ivo

Porém, o atual estado de degradação da quadra compromete seu uso pleno. Foi identificado que a quadra apresenta trincas e rachaduras nos pisos, que as traves presentes estão em mau estado e que o muro de fechamento e o alambrado existente estão danificados. Além disso, foi observada a inexistência da proteção do quadro de distribuição da quadra, assim como um mau funcionamento do sistema de drenagem da quadra.

Sendo assim, verifica-se a necessidade de recuperar a quadra, de forma a promover seu amplo uso à comunidade local, sendo este Projeto de Recuperação o tema do presente relatório.

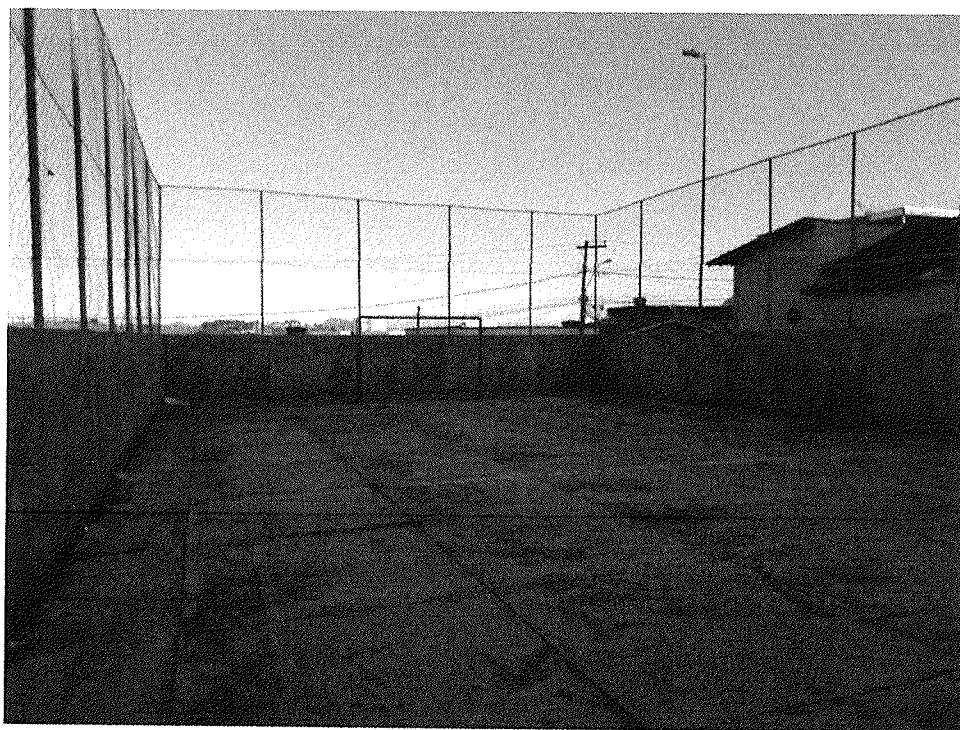
Figura 2-1 – Vista geral da quadra a ser reformada no Bairro Santo Ivo.

Em suma, a reforma da quadra abrangerá os serviços de regularização e pintura do piso, pintura interna dos muros, substituição das telas do alambrado que estiverem danificadas, pintura dos postes de suporte ao alambrado, instalação de traves móveis de gol com redes, troca do quadro de distribuição, manutenção/limpeza do sistema de drenagem e lixamento e pintura do portão de acesso à quadra.
