PLANTA BAIXA
ESCALA 1:100

PLANTA DE COBERTURA
ESCALA 1:100

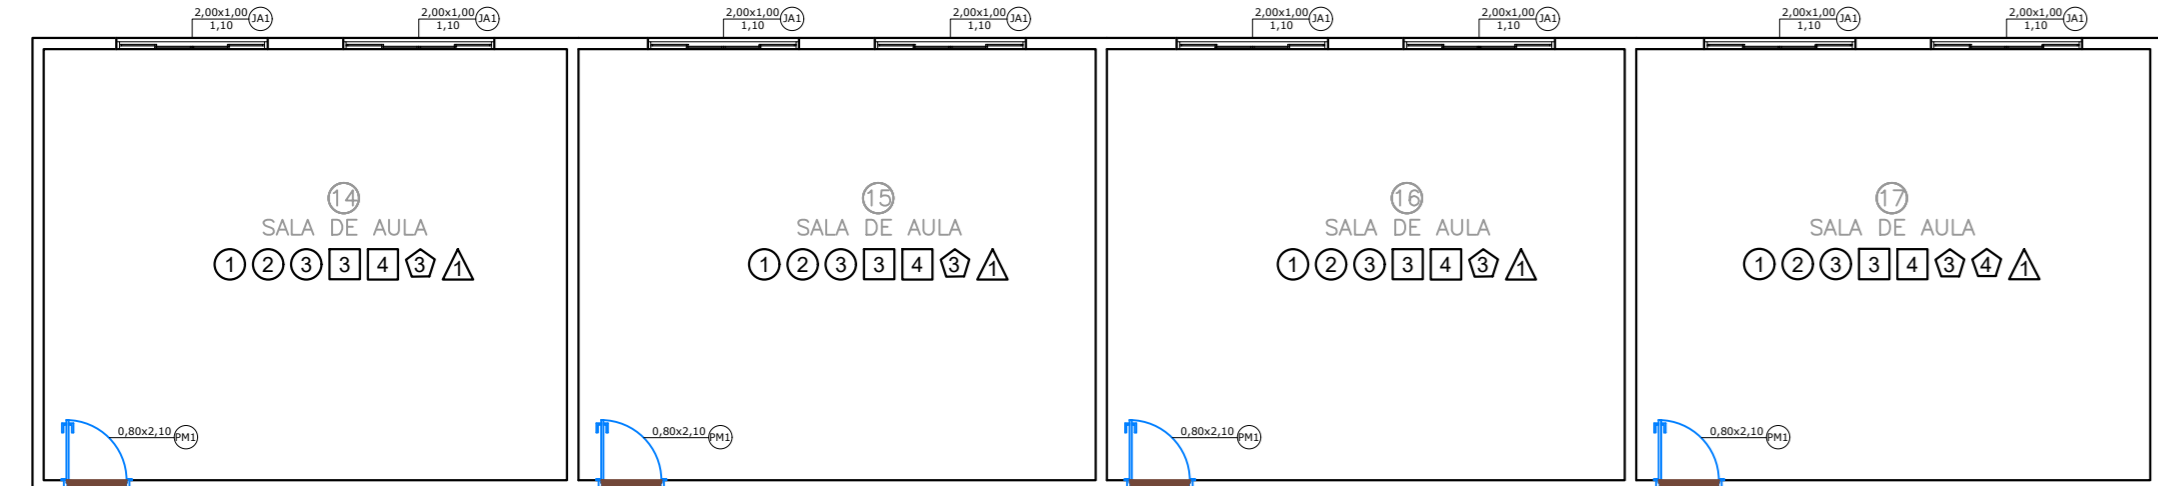
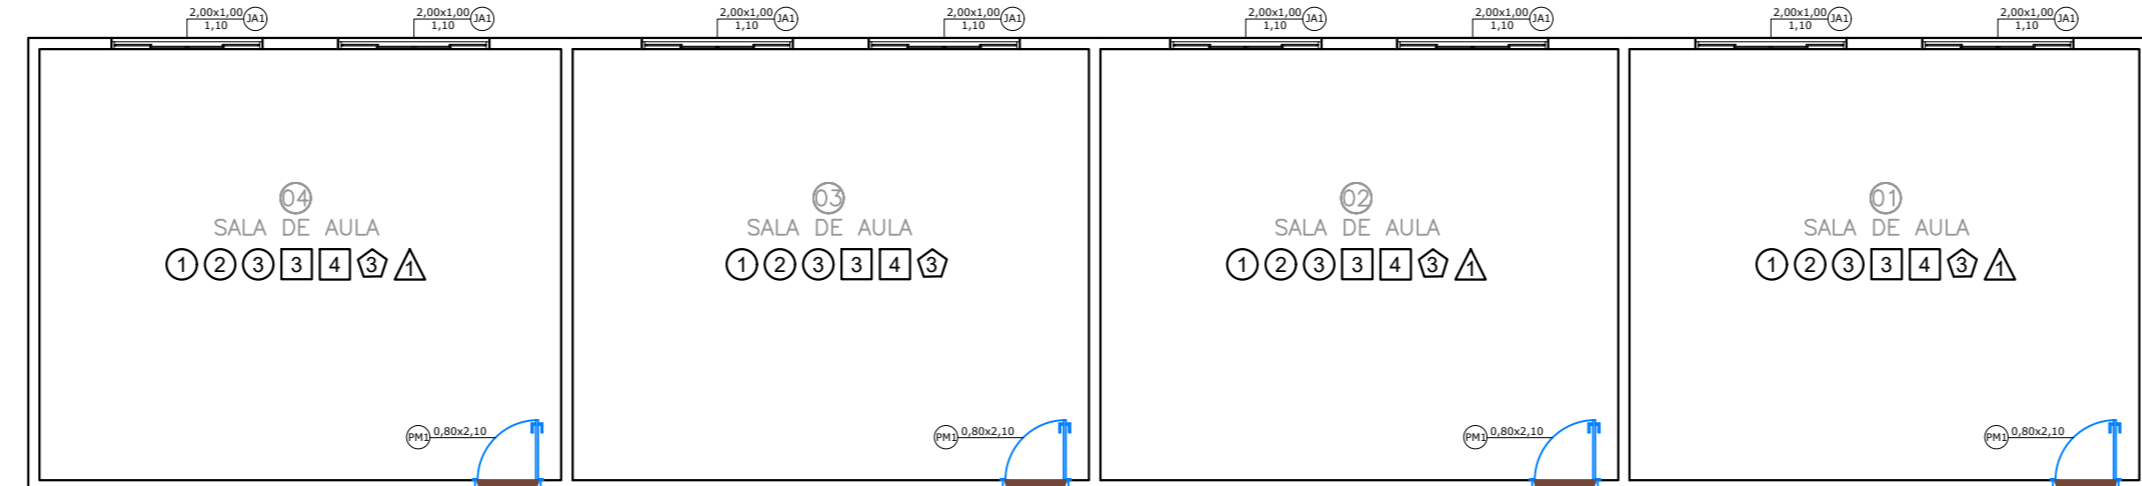
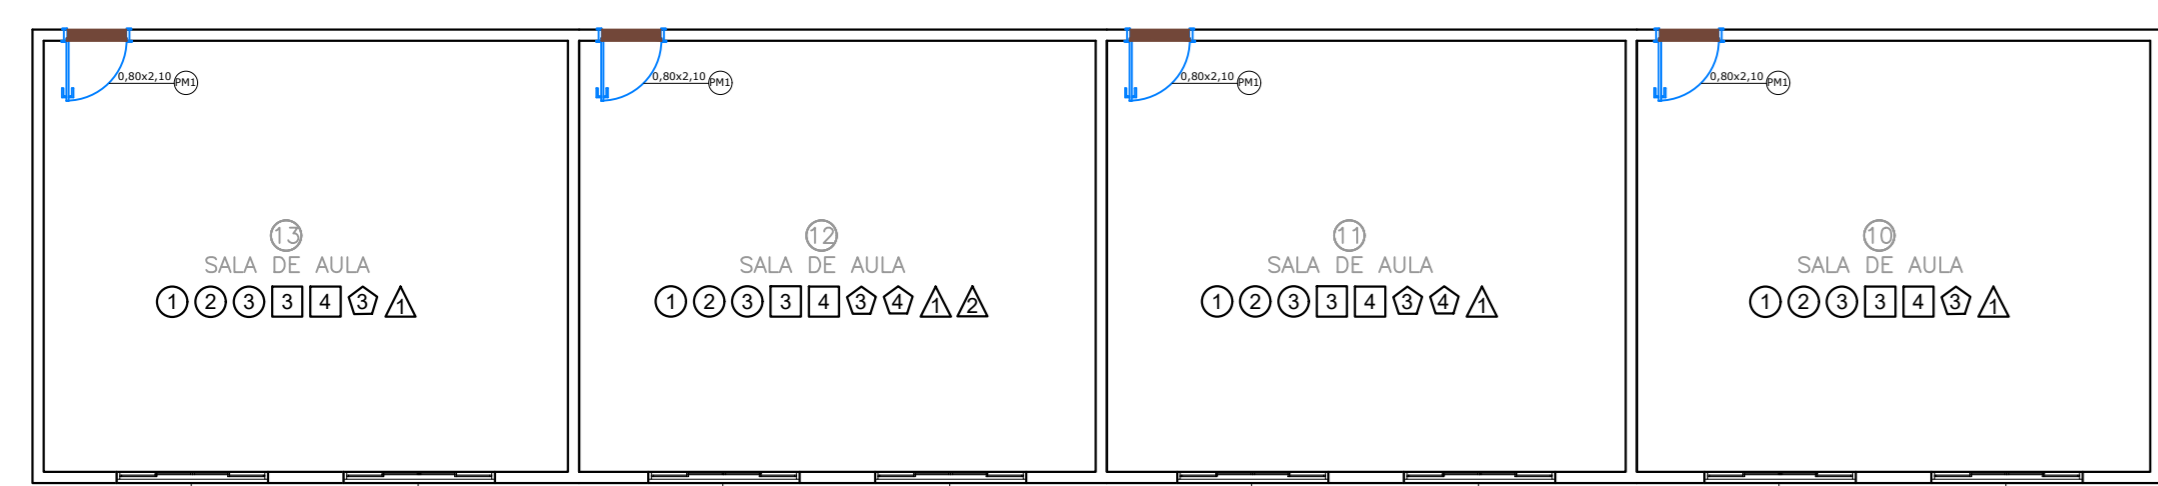
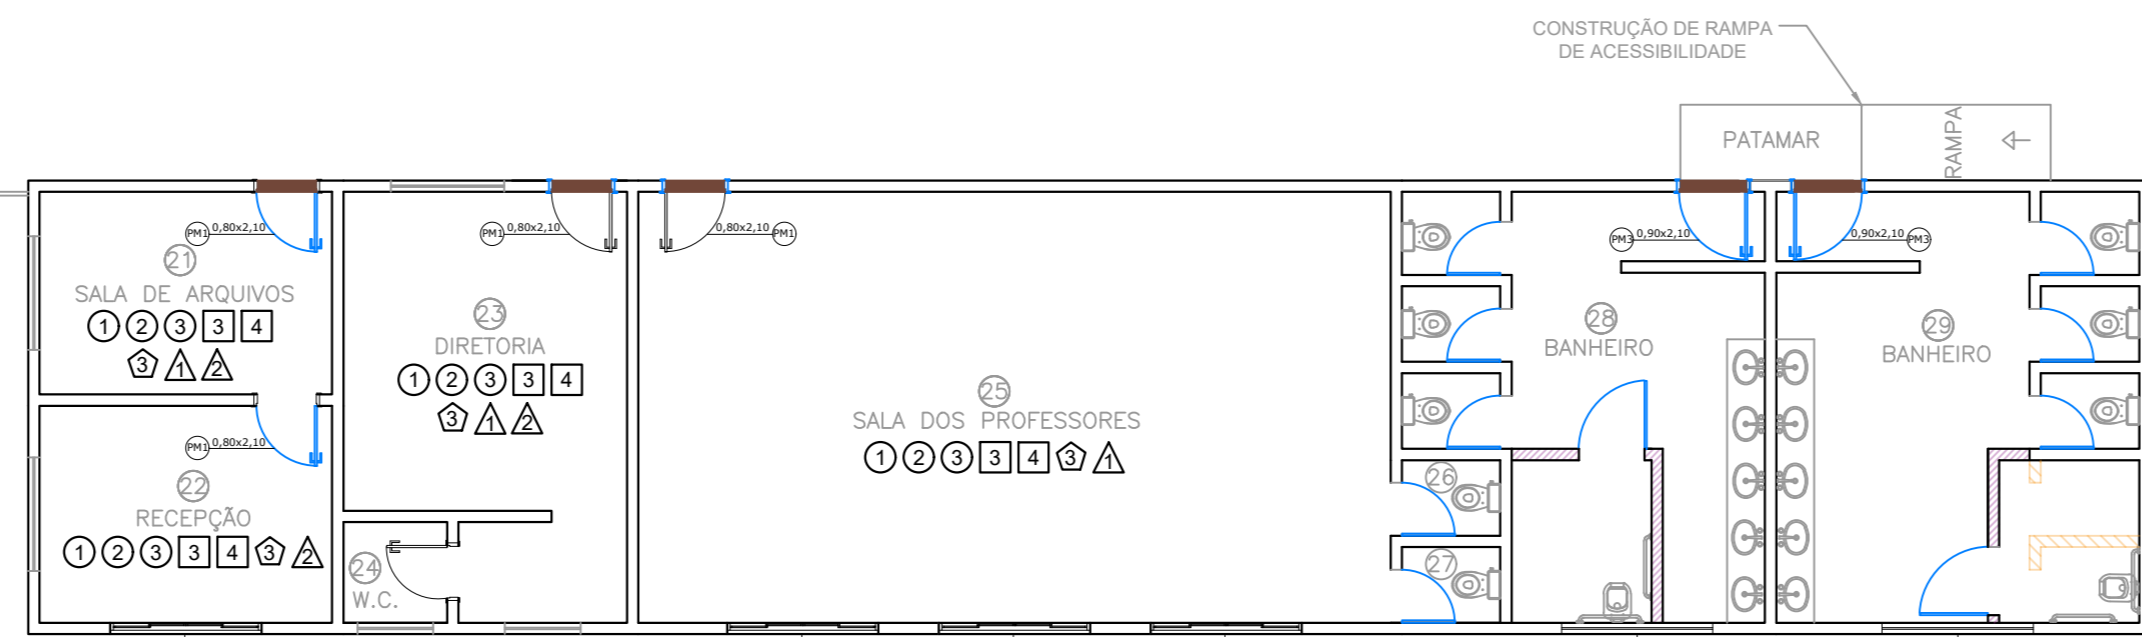
Deverão ser removidas as telhas:
Toda a estrutura do telhado existente na
área demarcada deverá ser trocada.
As telhas removidas deverão ser
recolocadas após a troca da estrutura.
