RELATÓRIO TÉCNICO
REFORMA QUADRA POLIESPORTIVA BAIRRO PRIMAVERA

MAIO DE 2022

Cliente	Prefeitura Municipal de Pouso Alegre
Localização	Pouso Alegre, Minas Gerais
Título	Reforma Quadra Poliesportiva Bairro Primavera
Contato	Rooney Souza
E-mail	rooneyesporte@yahoo.com
Líder do projeto	Felipe G. Alexandre
Coordenador	Aloisio Caetano Ferreira
Projeto/centro de custo	CONTRATRO 167/2021
Data do documento	27/05/2022

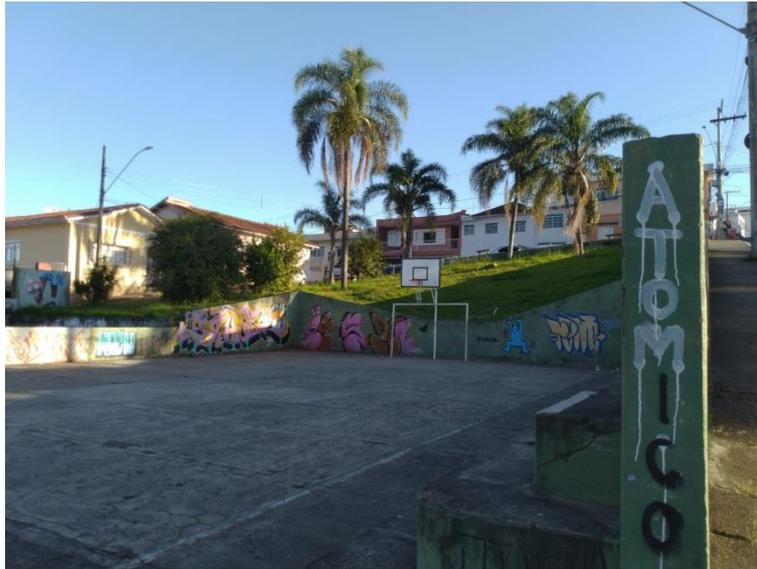
Figura 2-1 – Vista geral da quadra a reformar no Bairro Primavera.

Em suma, a reforma da quadra abrangerá os serviços de regularização e pintura do piso, a restauração de partes do alambrado existente, instalação de novas traves fixas de gol com redes e a pintura interna de todo o muro de fechamento.

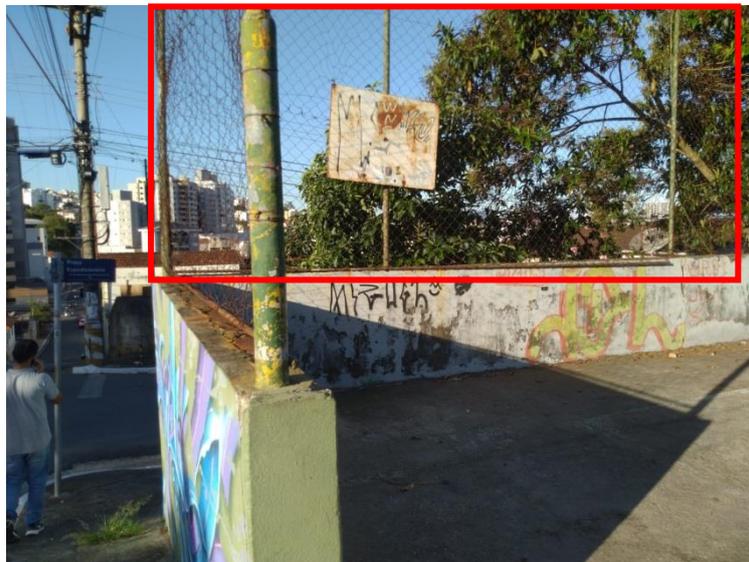
Primeiramente, deverá ser realizada a remoção do alambrado danificado com aproximadamente 2,00 metros de altura, pois se encontra em mau estado de conservação.

Figura 2-2 – Alambrado existente na quadra do Bairro Primavera

Posteriormente, deverá ser instalado 2,00 metros de alambrado em tela arame galvanizado nº12 malha 1/2", conforme informações apresentadas em projeto. Em seguida deverá ser realizada a pintura anticorrosiva dos postes da estrutura do alambrado existente, seguida de pintura com tinta esmalte na cor verde.

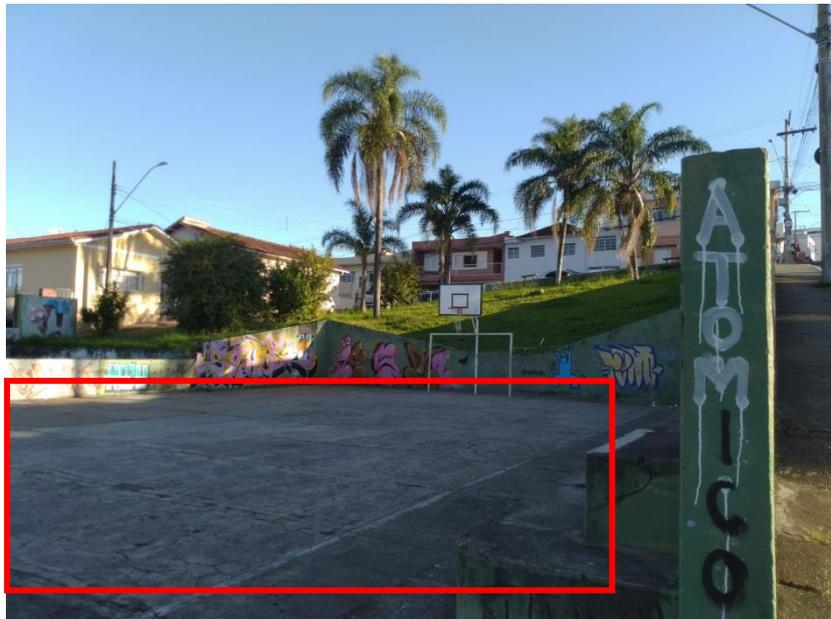
Atualmente, os pisos das quadras encontram-se desgastados (Figura 2-3), expondo buracos e imperfeições, o que dificulta e compromete a segurança na realização de atividades esportivas no local.

Figura 2-3 – Condições do piso das quadras

Para isso, será necessária a recuperação do piso, realizando primeiramente a limpeza com jato de alta pressão, e, em seguida, será feita a regularização do piso utilizando mistura de graute cimentício e cimento portland CP II-32, com a espessura de 4 cm. Em seguida, será feito o polimento mecânico da superfície com nivelamento a laser.

Por fim, será feita a repintura da quadra com demarcação proposta em projeto, utilizando uma demão de fundo preparador e duas demãos de tinta acrílica nas cores azul, vermelha, branca e verde.

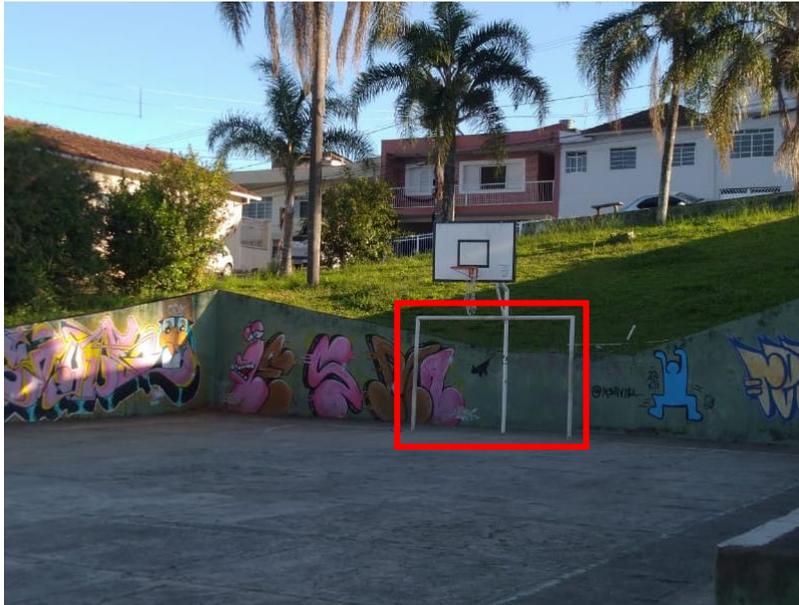
As traves de gol apresentam sinais de mau uso e para a perfeita utilização da quadra foi previsto a substituição das traves e a instalação de redes. Já a tabela de basquete existente deverá ser restaurada.

Figura 2-4 – Traves existente na quadra

Para as traves de gol da quadra, deverá ser feito inicialmente a retirada das traves existentes (Figura 2-4).

Posteriormente, deverá ser feita a instalação das novas traves com redes de Nylon, fio 2 mm, na cor branca.

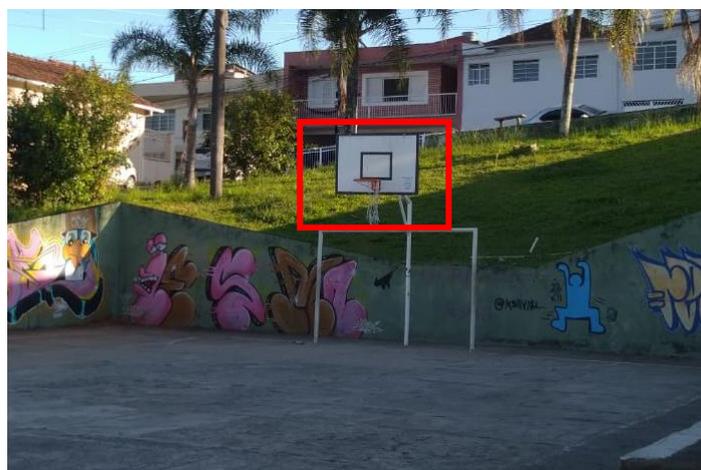
Figura 2-5 – Tabela de basquete existente na quadra

Primeiramente deverá ser feito o lixamento da superfície da estrutura de sustentação da tabela e a aplicação do fundo anticorrosivo a base de óxido de ferro (zarcão), uma demão. Após esses procedimentos, será possível a realização da repintura da estrutura, utilizando tinta esmalte contra ferrugem na cor branco neve, com duas demãos.
