Relatório Técnico

Recapeamento do Bairro Morumbi

TRECHO 01

Junho 2021

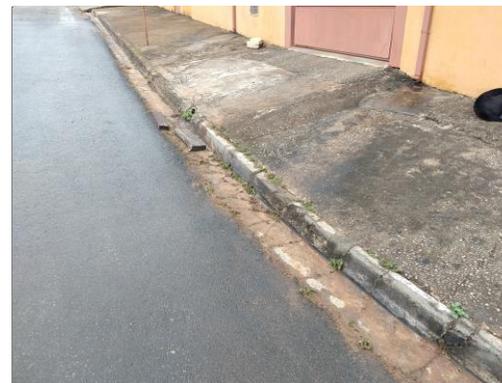
FOTO 02

Descrição: Área inicial do Projeto – Rua Luiz Scodeler

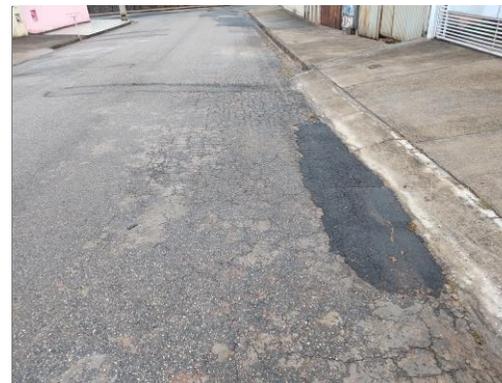
FOTO 04

Descrição: Situação de reparo feito no pavimento – Rua Luiz Scodeler

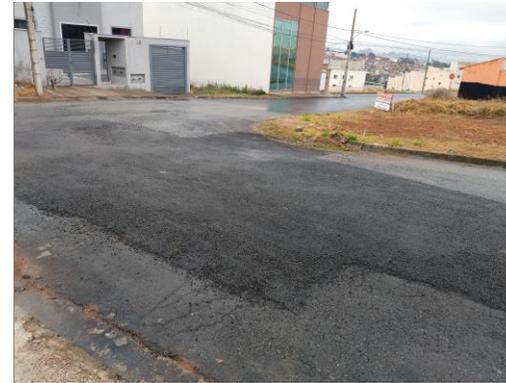
FOTO 06

Descrição: Situação de reparo no pavimento – Rua Maria Scodeler |

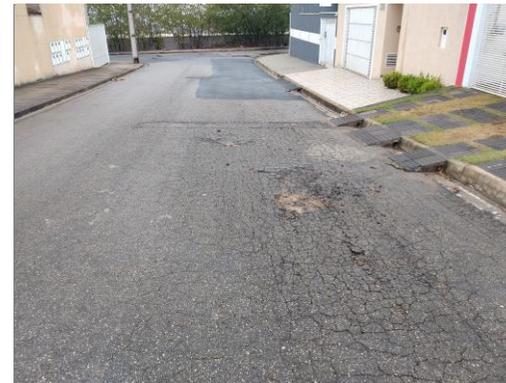
FOTO 08

Descrição: Situação do pavimento – Rua Maria Scodeler |

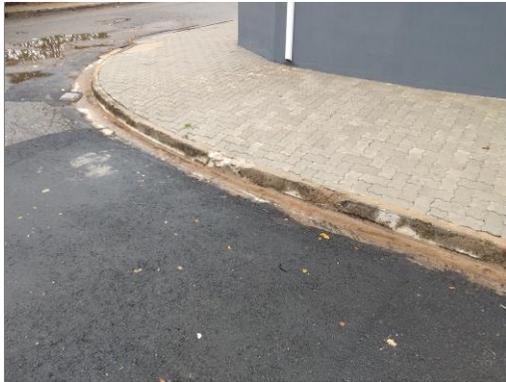
FOTO 09 |

Descrição: Situação de reparo no pavimento – Rua Maria Scodeler |

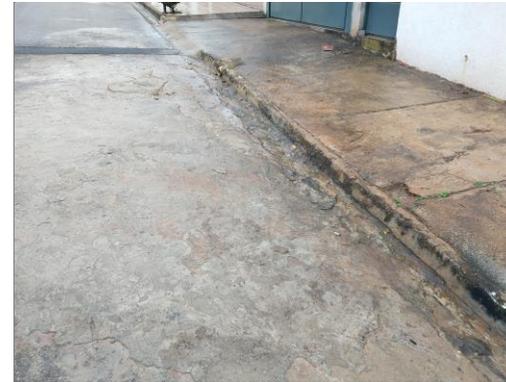
FOTO 10 |

Descrição: Situação de reparo no pavimento – Rua Maria Scodeler |

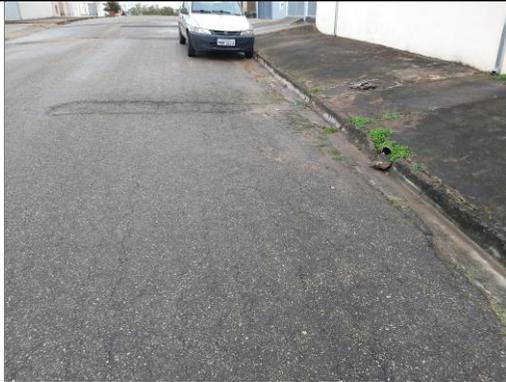
FOTO 11 |

Descrição: Situação do pavimento – Rua Zigmar Assis Scodeler Pereira |

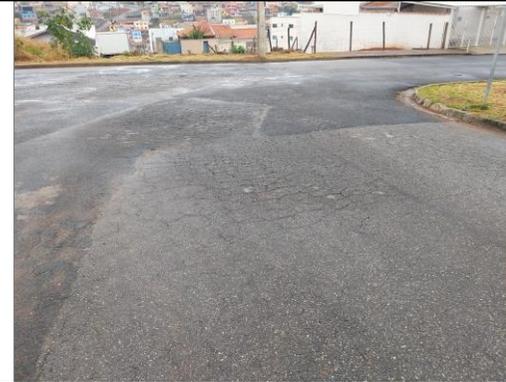
FOTO 12 |

Descrição: Situação de reparo no pavimento – Rua Zigmar Assis Scodeler Pereira |

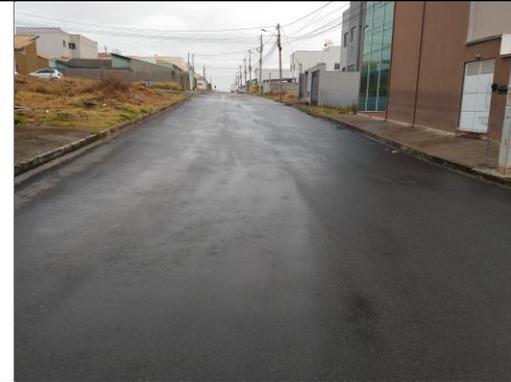
FOTO 16

Descrição: Início do Trecho de Projeto – Rua João Batista Cruz |

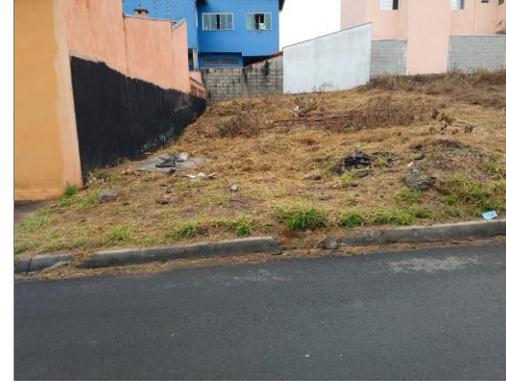
FOTO 18

Descrição: Situação do meio fio – Rua João Batista Cruz |

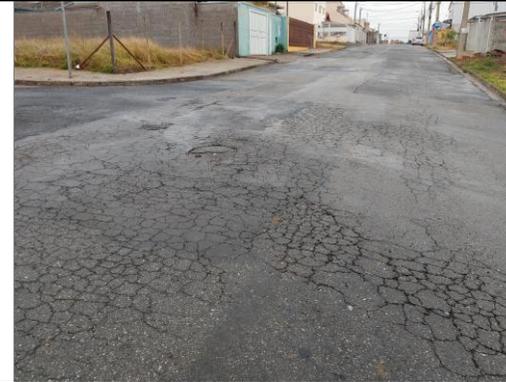
FOTO 20

Descrição: Situação do pavimento – Rua João Batista Cruz |

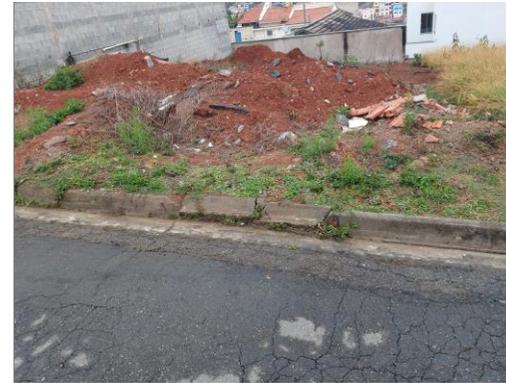
FOTO 22

Descrição: Situação do meio fio – Rua João Batista Cruz |

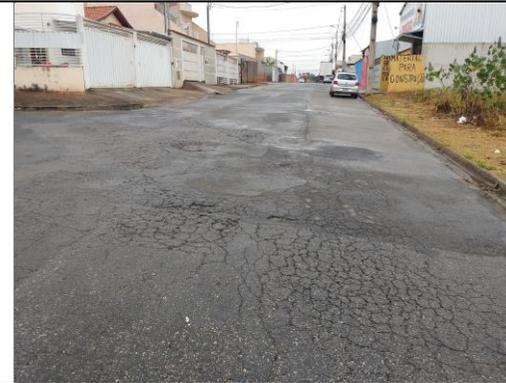
FOTO 24

Descrição: Situação do pavimento – Rua João Batista Cruz |

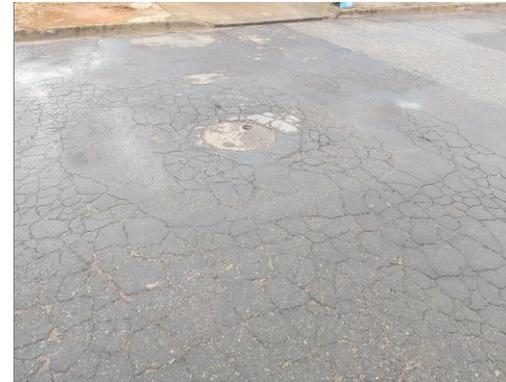
FOTO 26

Descrição: Situação do pavimento – Rua João Batista Cruz |

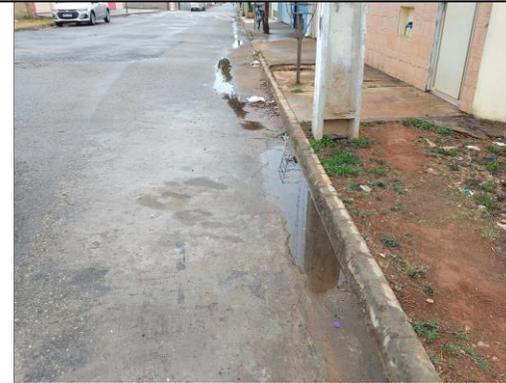
FOTO 28

Descrição: Sarjeta com água empçada – Rua João Batista Cruz |

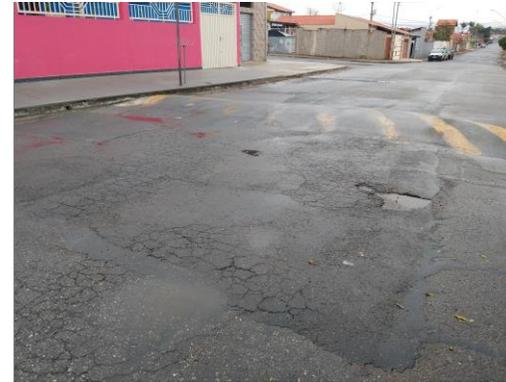
FOTO 30

Descrição: Situação do pavimento – Rua João Batista Cruz |

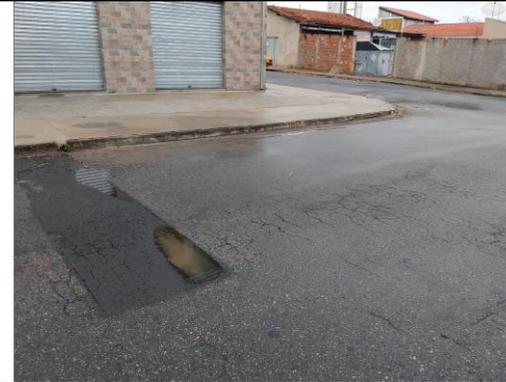
FOTO 32

Descrição: Situação de reparo no pavimento – Rua João Batista Cruz |

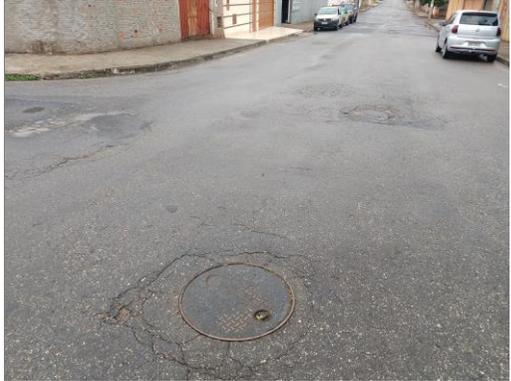
FOTO 33

Descrição: Travessa com a Rua Marcos Arlindo Ribeiro |

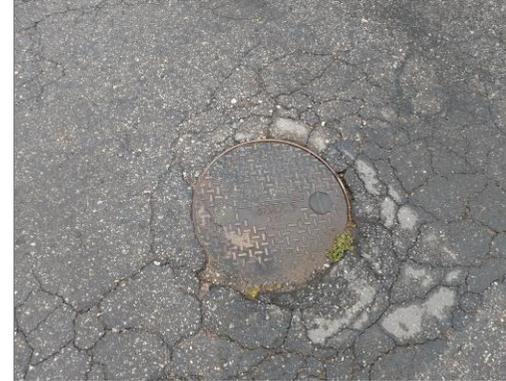
FOTO 34

Descrição: Reparo de pavimento |

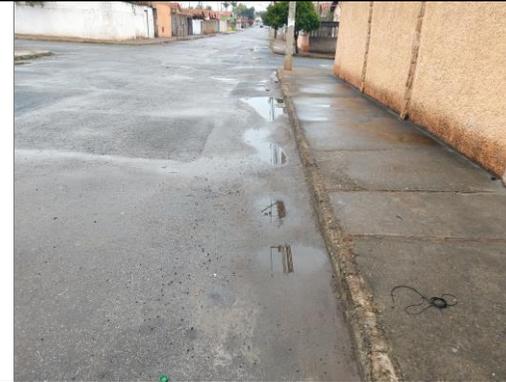
FOTO 36

Descrição: Situação do pavimento – Rua João Batista Cruz |

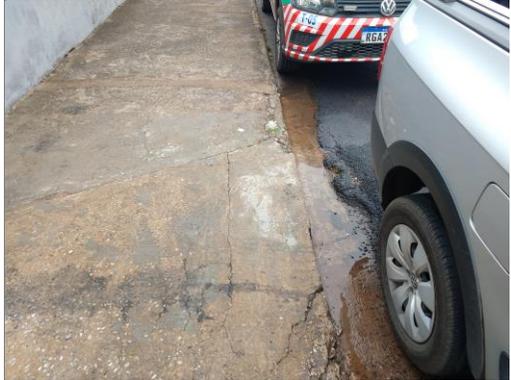
FOTO 37

Descrição: Sarjeta com água empoçada – Rua João Batista Cruz |

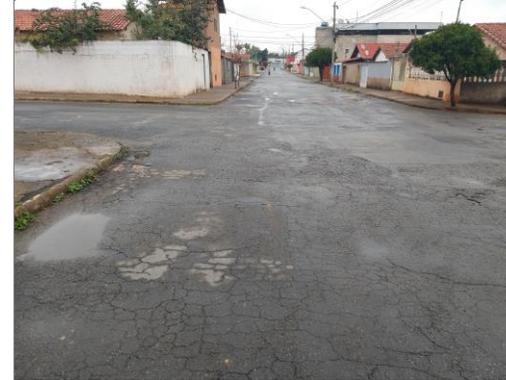
FOTO 38

Descrição: Situação do pavimento – Rua João Batista Cruz |

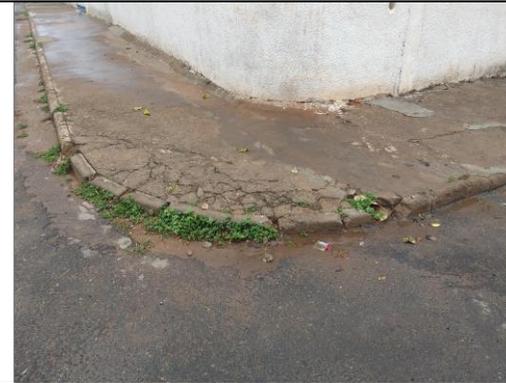
FOTO 40

Descrição: Situação do meio fio – Rua João Batista Cruz |

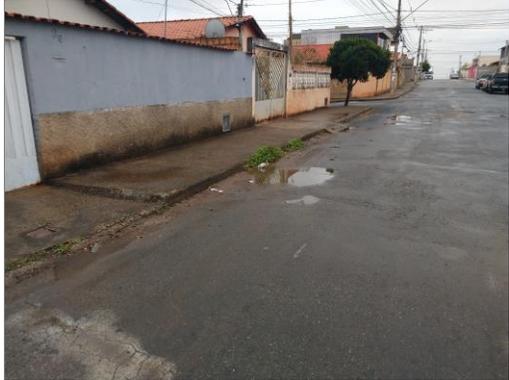
FOTO 41

Descrição: Situação do pavimento – Rua João Batista Cruz |

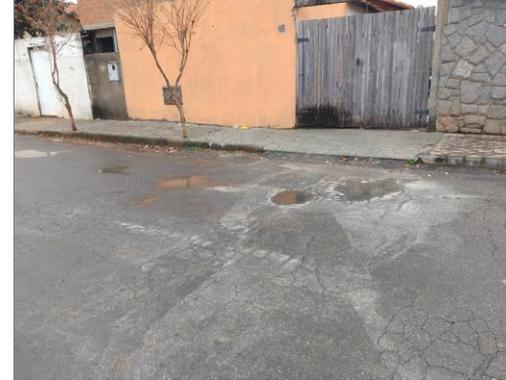
FOTO 42

Descrição: Situação do pavimento – Rua João Batista Cruz |

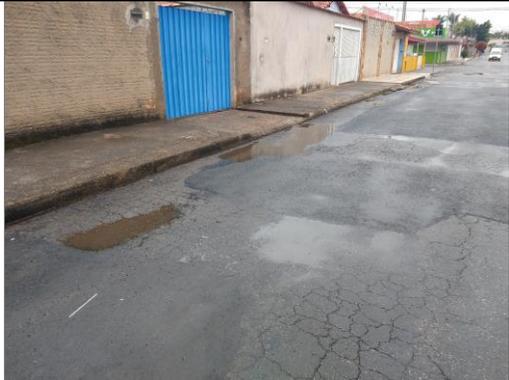
FOTO 43

Descrição: Situação do pavimento – Rua João Batista Cruz |

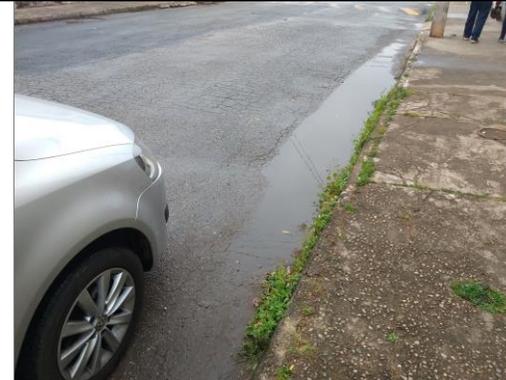
FOTO 44

Descrição: Sarjeta com água empoçada – Rua João Batista Cruz |

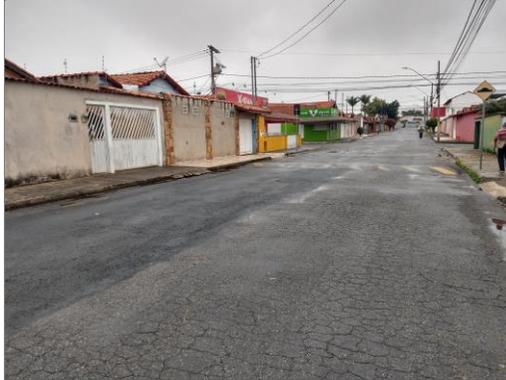
FOTO 45

Descrição: Situação do pavimento – Rua João Batista Cruz |

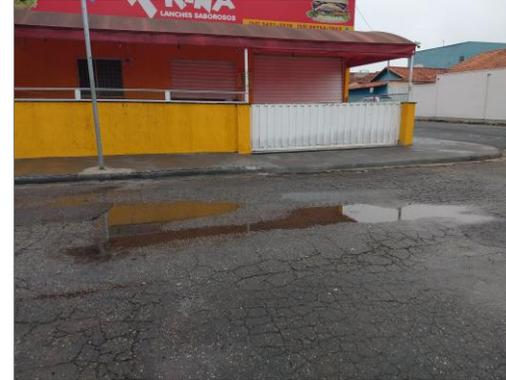
FOTO 46

Descrição: Situação do pavimento – Rua João Batista Cruz |

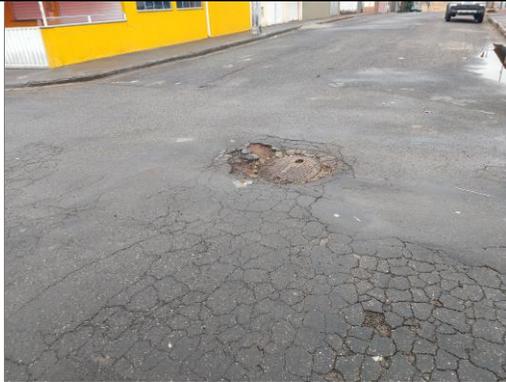
FOTO 47

Descrição: Situação do pavimento – Rua João Batista Cruz |

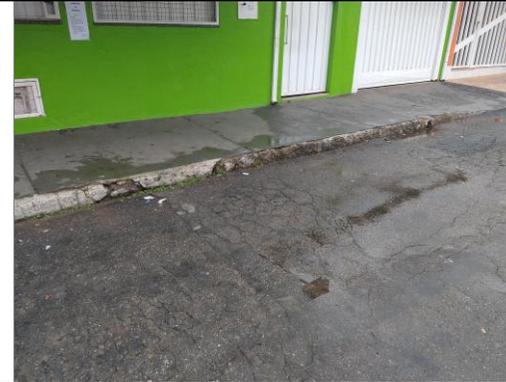
FOTO 48

Descrição: Situação do pavimento – Rua João Batista Cruz |

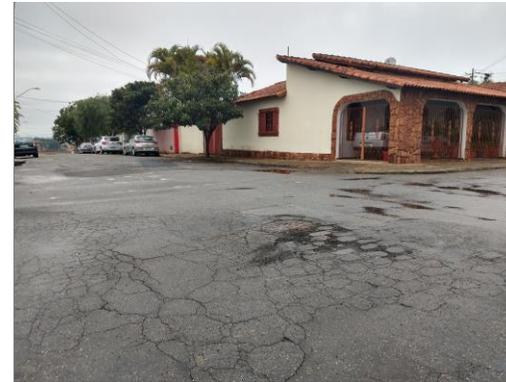
FOTO 50

Descrição: Situação do pavimento – Rua João Batista Cruz |

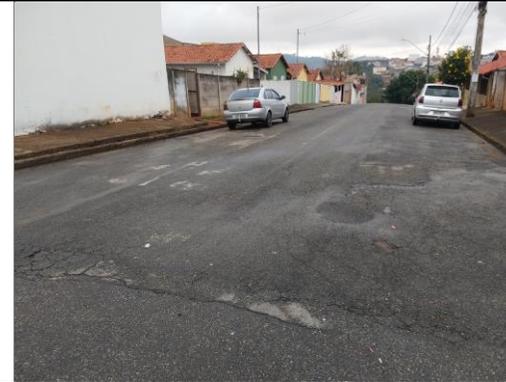
FOTO 52

Descrição: Situação do pavimento – Rua Antônio Augusto Vieira |

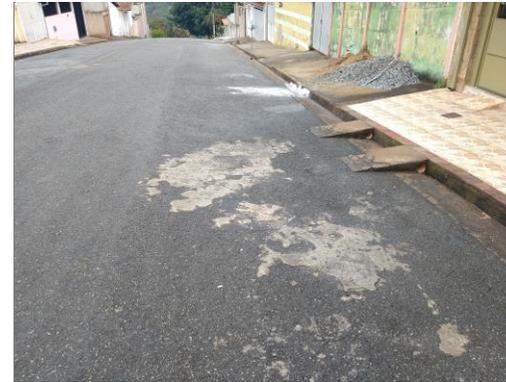
FOTO 54

Descrição: Situação do pavimento – Rua Antônio Augusto Vieira

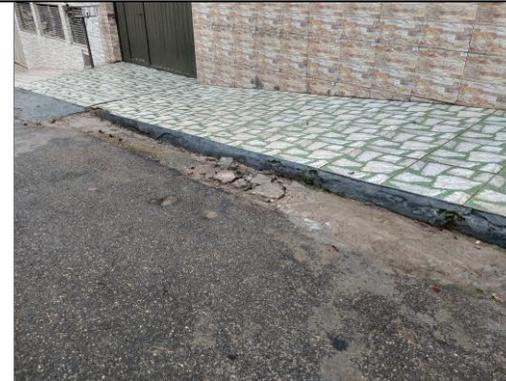
FOTO 56

Descrição: Situação da sarjeta – Rua Antônio Augusto Vieira

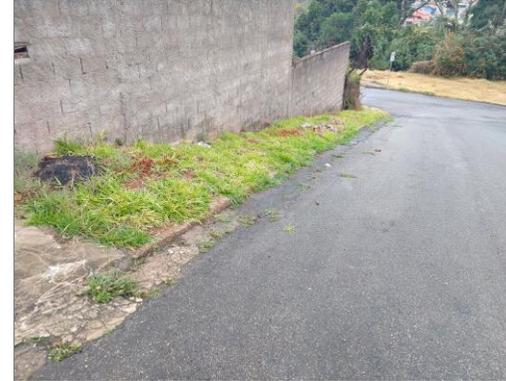
FOTO 58

Descrição: Situação do meio-fio – Rua Flávio Antônio Campanella |

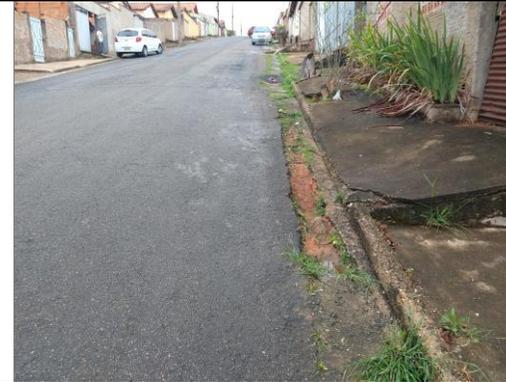
FOTO 60

Descrição: Situação da sarjeta – Rua Flávio Antônio Campanella |

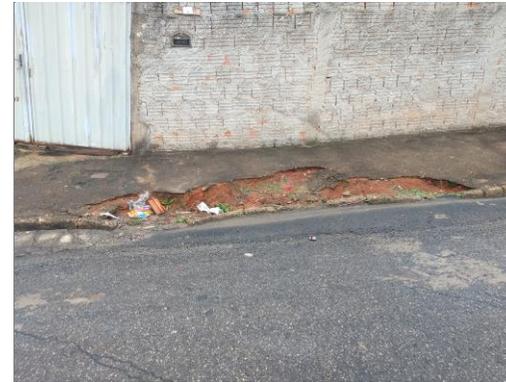
FOTO 62

Descrição: Situação do meio-fio – Rua Flávio Antônio Campanella |

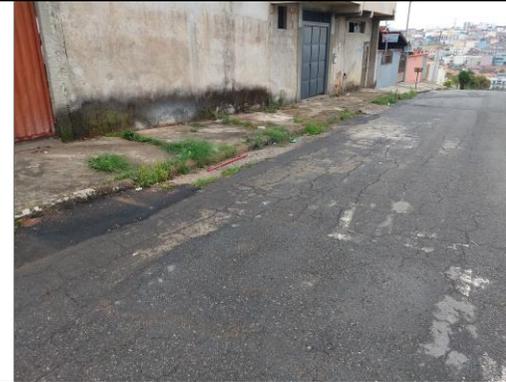
FOTO 64

Descrição: Situação do pavimento – Rua Clarinda Campanella |

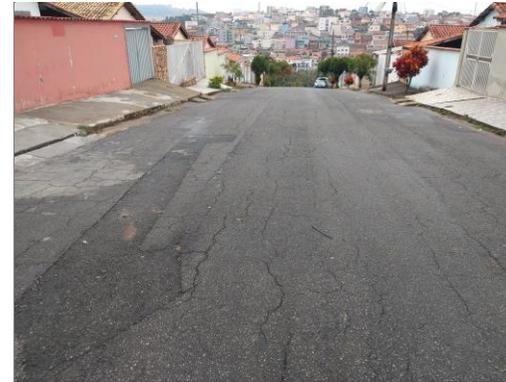
FOTO 66

Descrição: Situação do pavimento – Rua Clarinda Campanella |

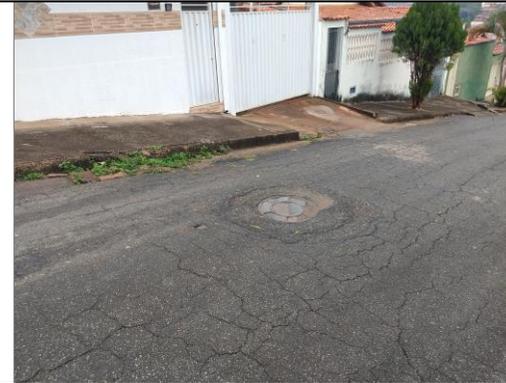
FOTO 68

Descrição: Situação do pavimento – Rua Clarinda Campanella |

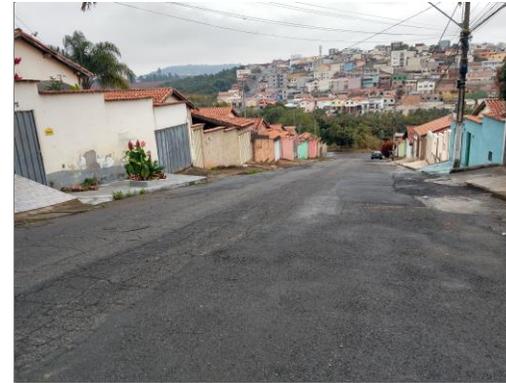
FOTO 70

Descrição: Situação do pavimento – Rua Clarinda Campanella |

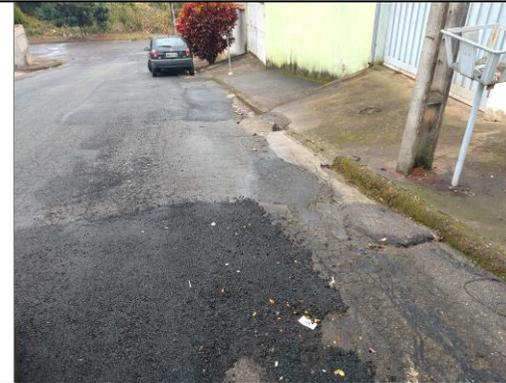
FOTO 72

Descrição: Situação de reparo no pavimento – Rua Clarinda Campanella |

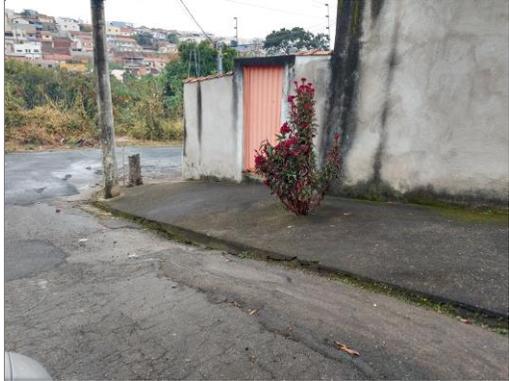
FOTO 73

Descrição: Situação de reparo no pavimento e meio-fio – Rua Clarinda Campanella |

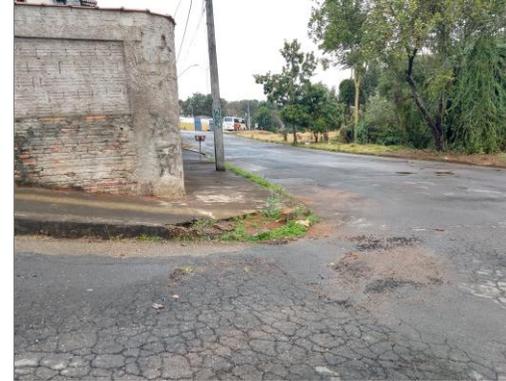
FOTO 74

Descrição: Situação do meio-fio – Rua Clarinda Campanella |

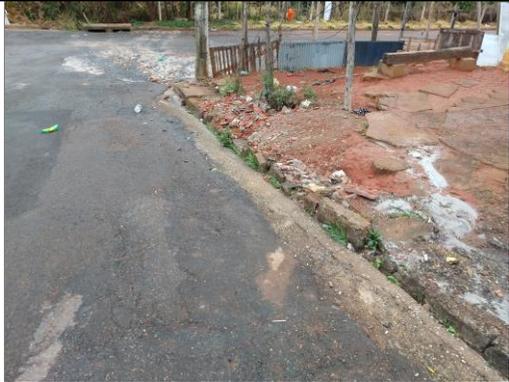
FOTO 75

Descrição: Situação do meio-fio – Rua Maria Cândida Moreira |

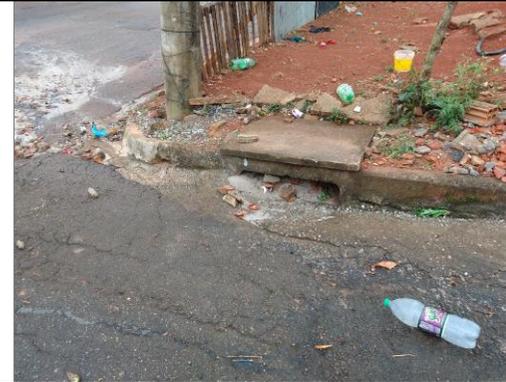
FOTO 76

Descrição: Situação de ponto de captação de água pluvial – Rua Maria Cândida Moreira |

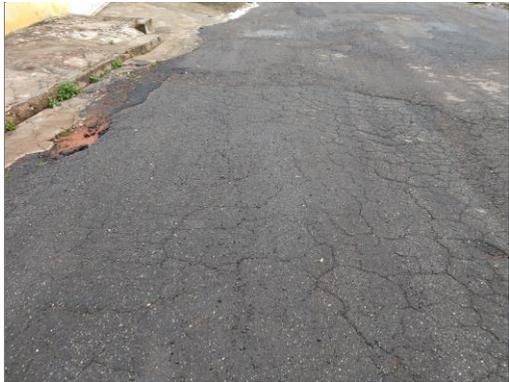
FOTO 77

Descrição: Situação do pavimento – Rua Maria Cândida Moreira |

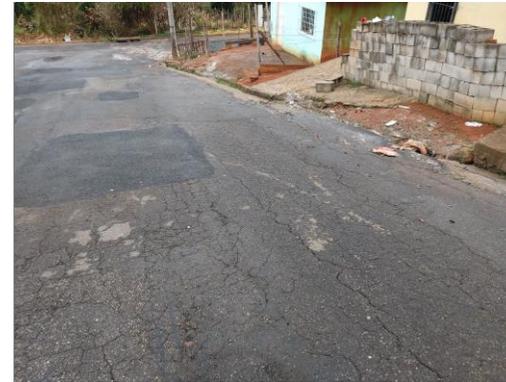
FOTO 78

Descrição: Situação do pavimento – Rua Maria Cândida Moreira |

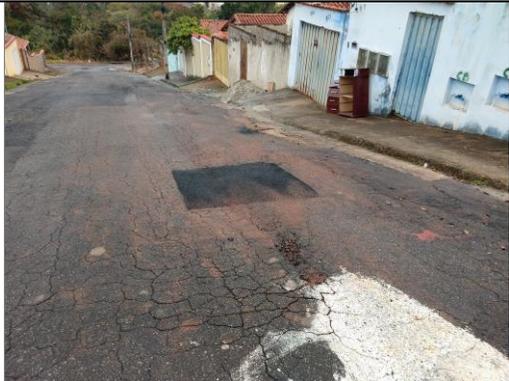
FOTO 79

Descrição: Situação de reparo no pavimento – Rua Maria Cândida Moreira |

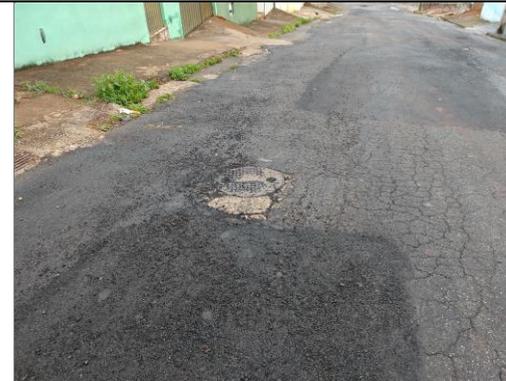
FOTO 80

Descrição: Situação de reparo no pavimento – Rua Maria Cândida Moreira |

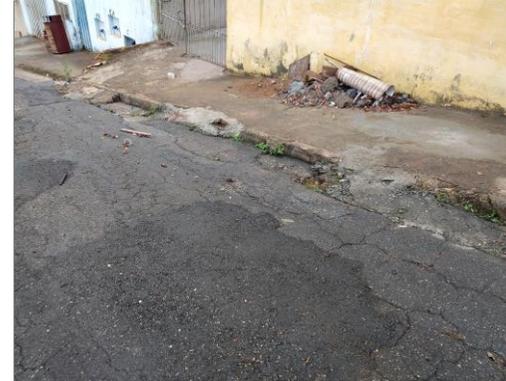
FOTO 82

Descrição: Situação de pavimento, sarjeta e meio-fio – Rua Maria Cândida Moreira

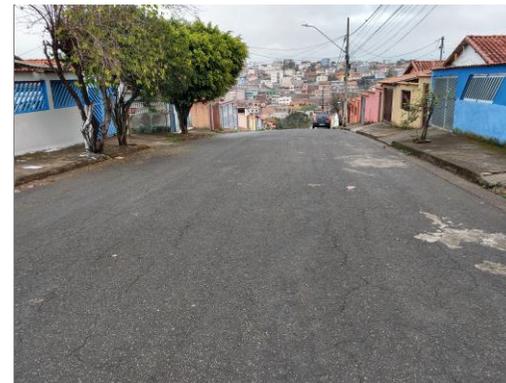
FOTO 84

Descrição: Situação do pavimento – Rua Maria Cândida Moreira

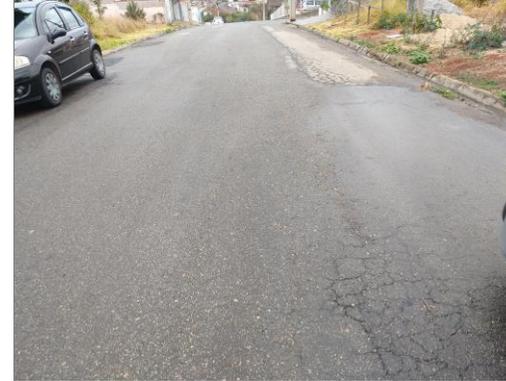
FOTO 86

Descrição: Situação do pavimento – Rua Geraldo Martins Rieira

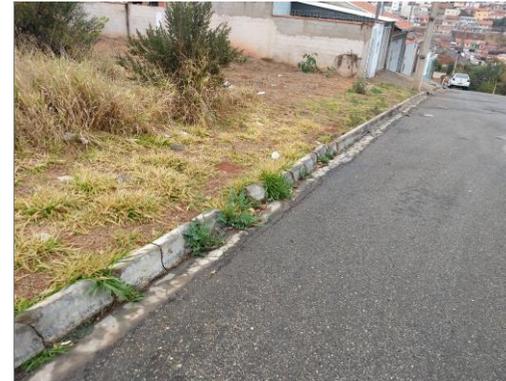
FOTO 88

Descrição: Situação do meio-fio – Rua Geraldo Martins Rieira

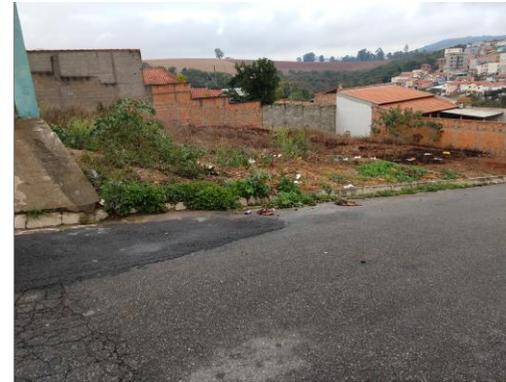
FOTO 90

Descrição: Situação do pavimento e meio-fio – Rua Geraldo Martins Rieira

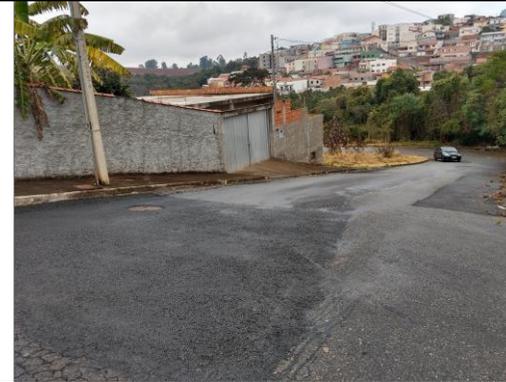
FOTO 92

Descrição: Situação de reparo no pavimento – Rua Geraldo Martins Rieira

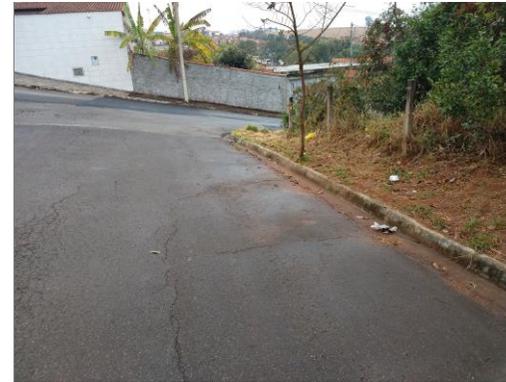
FOTO 94

Descrição: Situação do pavimento – Rua João de Deus da Silveira |

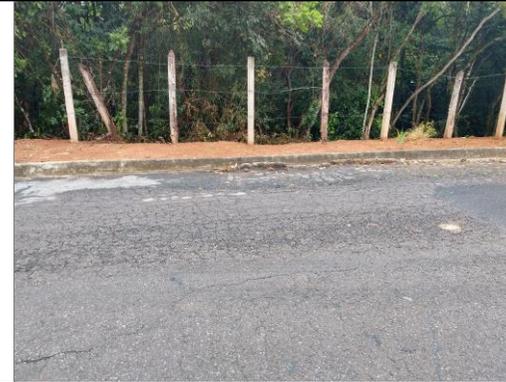
FOTO 96

Descrição: Situação do pavimento – Rua João de Deus da Silveira |

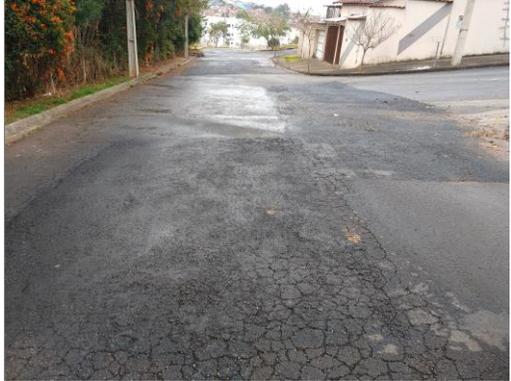
FOTO 97

Descrição: Situação do pavimento – Rua João de Deus da Silveira |

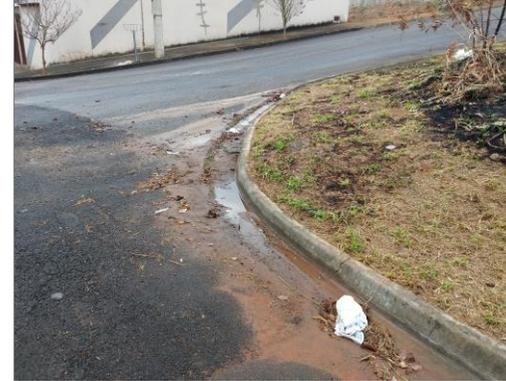
FOTO 98

Descrição: Situação de sarjeta e meio-fio – Rua João de Deus da Silveira |

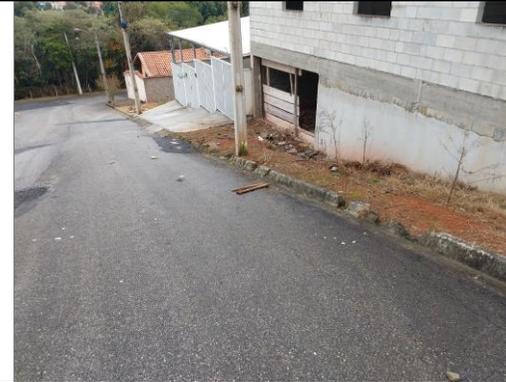
FOTO 100

Descrição: Situação do meio-fio – Rua Haroldo Scodeler |

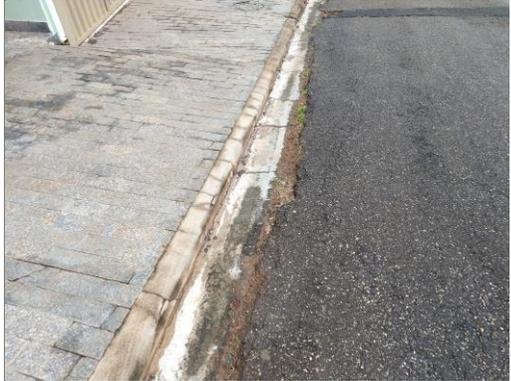
FOTO 101

Descrição: Situação da sarjeta – Rua Haroldo Scodeler |

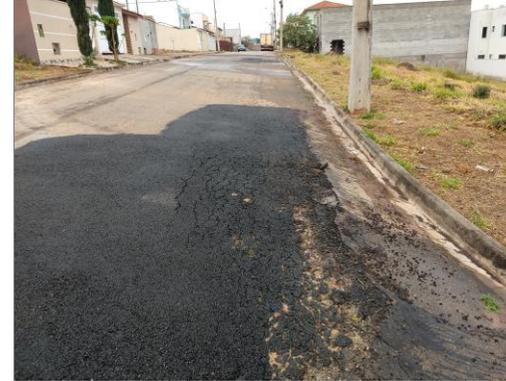
FOTO 102

Descrição: Situação de reparo no pavimento – Rua Rosa de Souza Pantaleão |

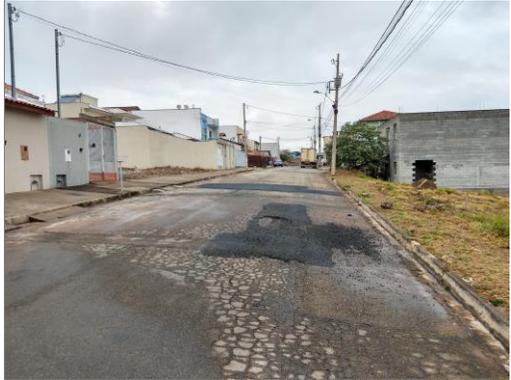
FOTO 103

Descrição: Situação do pavimento – Rua Rosa de Souza Pantaleão |

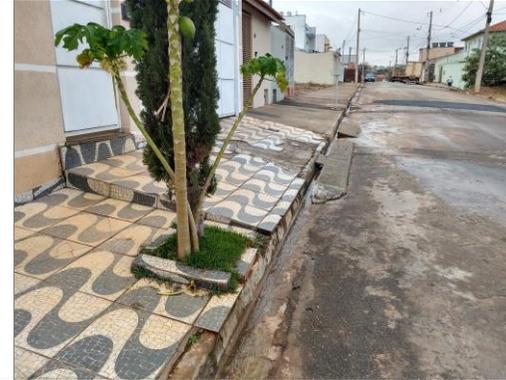
FOTO 104

Descrição: Situação de sarjeta e meio-fio – Rua Rosa de Souza Pantaleão |

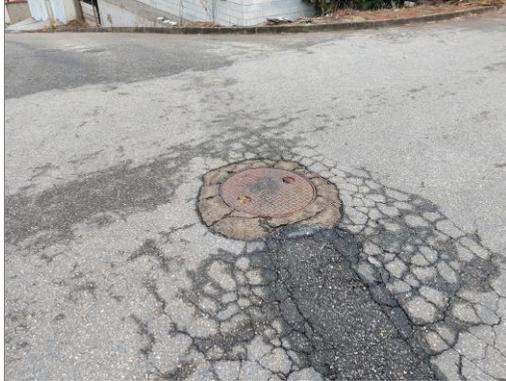
FOTO 105

Descrição: Situação do pavimento – Rua Rosa de Souza Pantaleão |

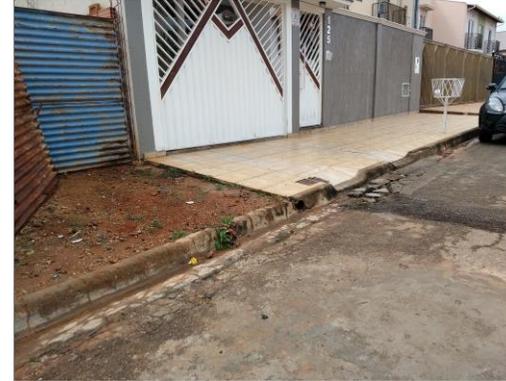
FOTO 106

Descrição: Situação do meio-fio– Rua Rosa de Souza Pantaleão |

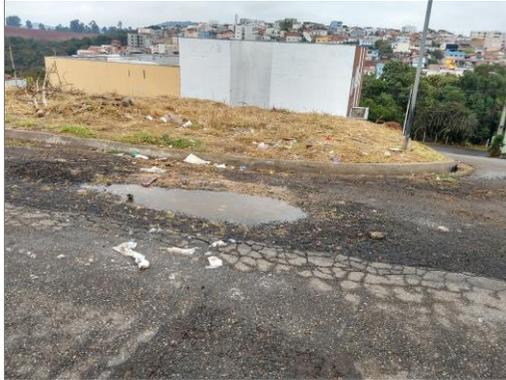
FOTO 107

Descrição: Situação do pavimento – Próximo a rua Joana Scodeler |

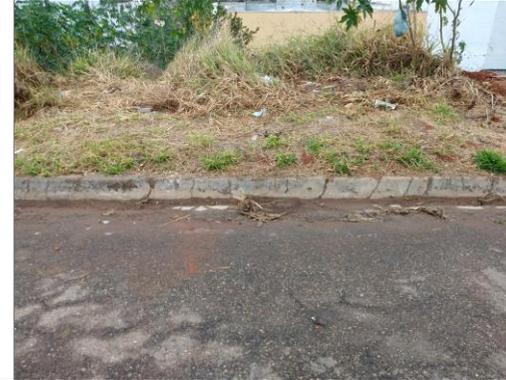
FOTO 108

Descrição: Situação do meio-fio – Rua Rosa de Souza Pantaleão |

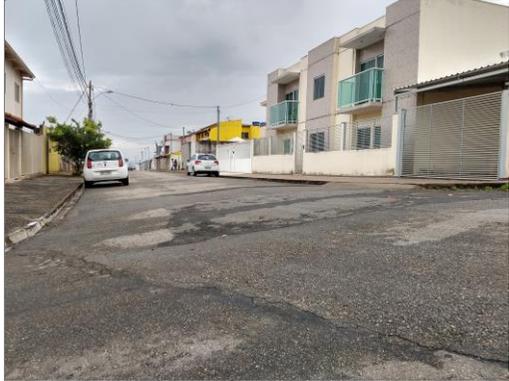
FOTO 109

Descrição: Situação do pavimento – Rua Manoelina de Jesus Ribeiro |

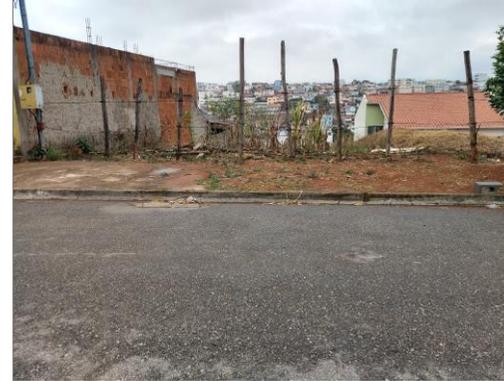
FOTO 110

Descrição: Situação de meio-fio e sarjeta – Rua Manoelina de Jesus Ribeiro |

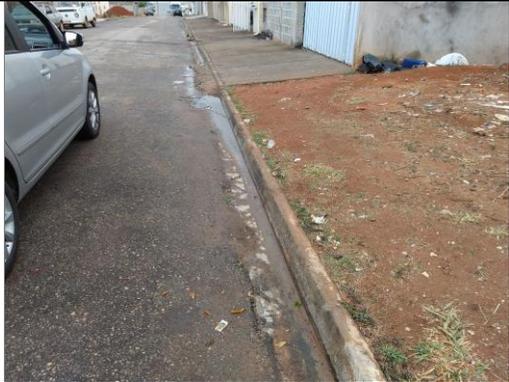
FOTO 111

Descrição: Situação de meio-fio e sarjeta – Rua Manoelina de Jesus Ribeiro |

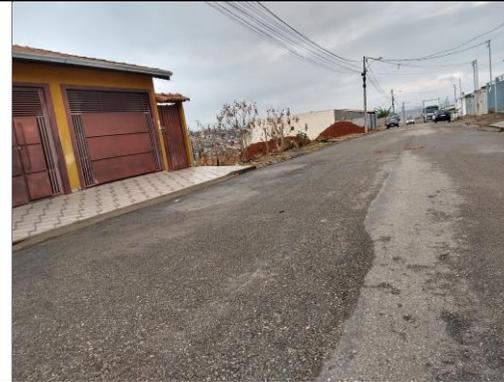
FOTO 112

Descrição: Situação do pavimento – Rua Manoelina de Jesus Ribeiro |

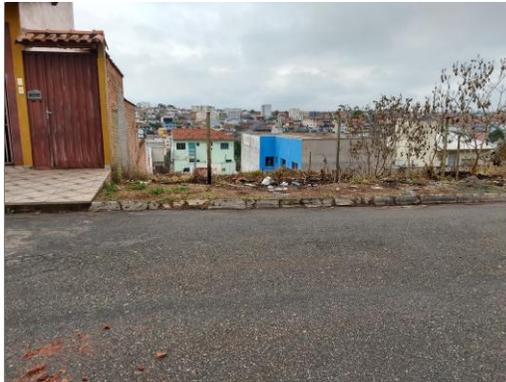
FOTO 113

Descrição: Situação de meio-fio e sarjeta – Rua Manoelina de Jesus Ribeiro |

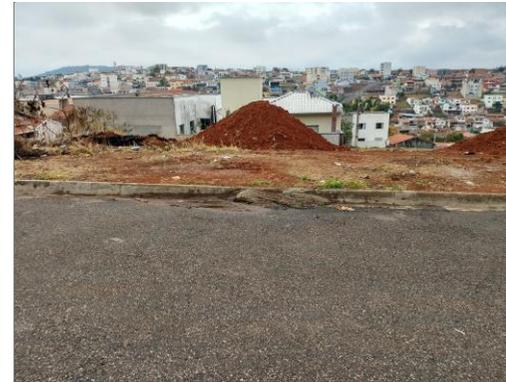
FOTO 114

Descrição: Situação de meio-fio e sarjeta – Rua Manoelina de Jesus Ribeiro |

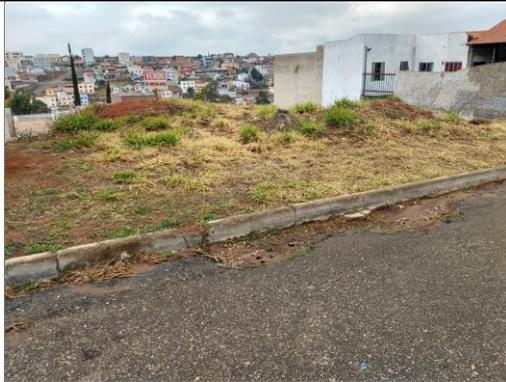
FOTO 115

Descrição: Situação de meio-fio e sarjeta – Rua Manoelina de Jesus Ribeiro |

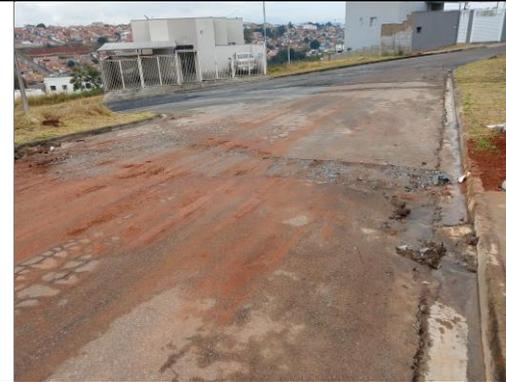
FOTO 116

Descrição: Situação da sarjeta – Rua Manoelina de Jesus Ribeiro |

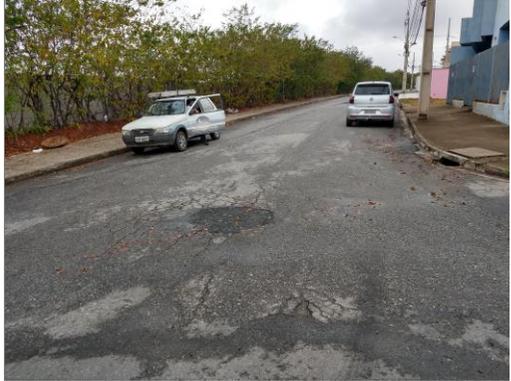
FOTO 117

Descrição: Situação do pavimento – Rua Quinze |

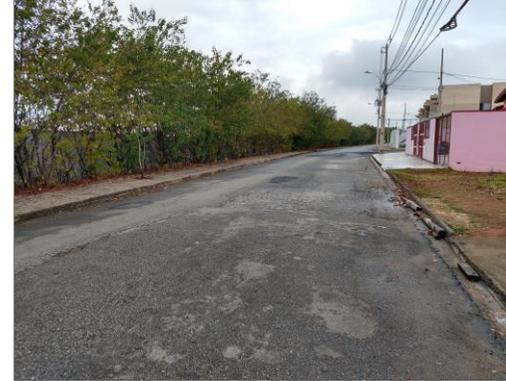
FOTO 118

Descrição: Situação do pavimento – Rua Quinze |

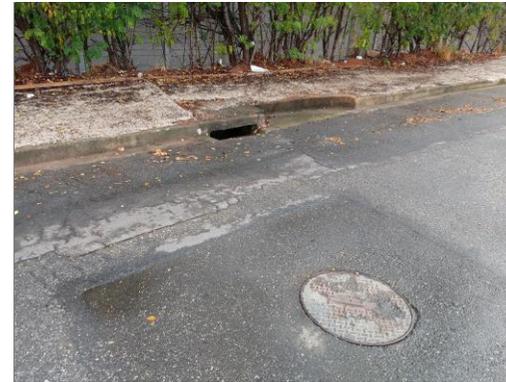
FOTO 121

Descrição: Situação de pavimento e ponto de captação de água pluvial – Rua Quinze |

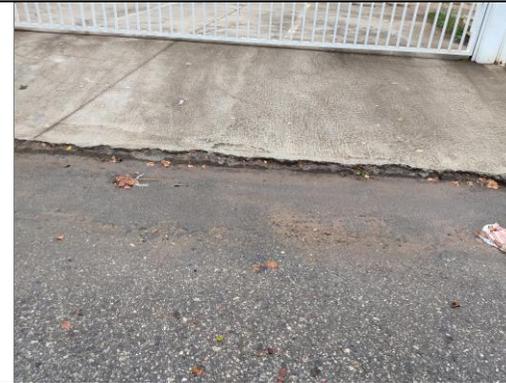
FOTO 123

Descrição: Situação do meio-fio – Rua Quinze |

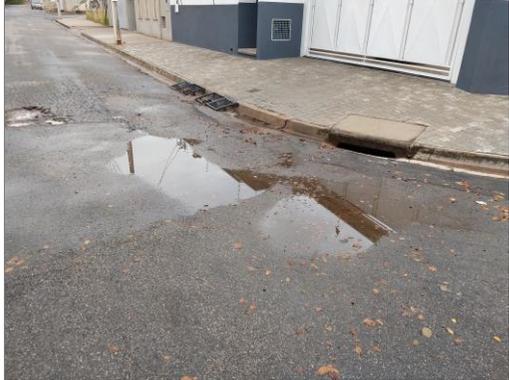
FOTO 124

Descrição: Situação de pavimento e ponto de captação de água pluvial – Rua Quinze |

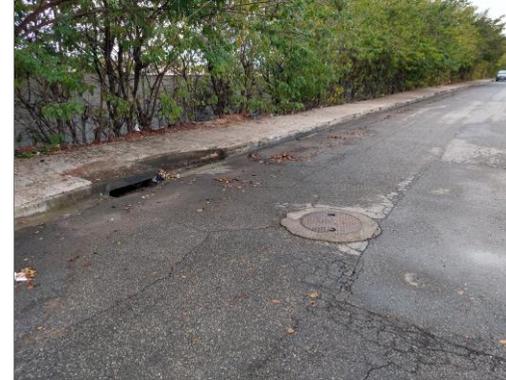
FOTO 125

Descrição: Situação de pavimento e ponto de captação de água pluvial – Rua Quinze |

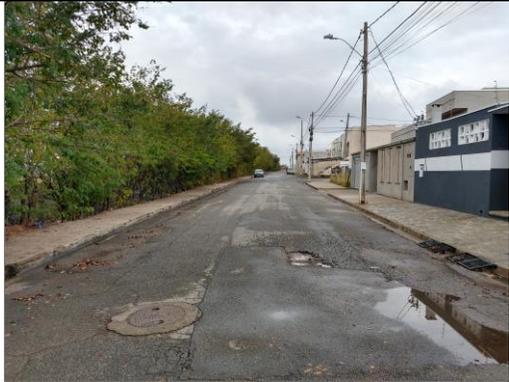
FOTO 126

Descrição: Situação do pavimento – Rua Quinze |

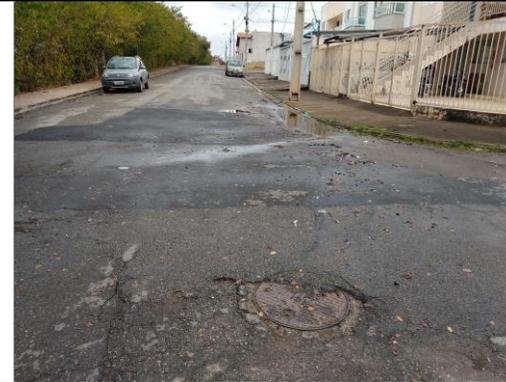
FOTO 127

Descrição: Situação do pavimento – Rua Quinze |

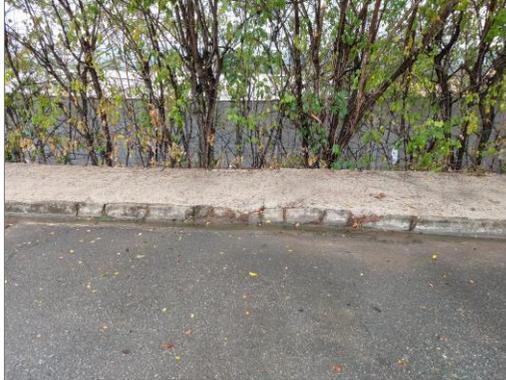
FOTO 128

Descrição: Situação do meio-fio – Rua Quinze |

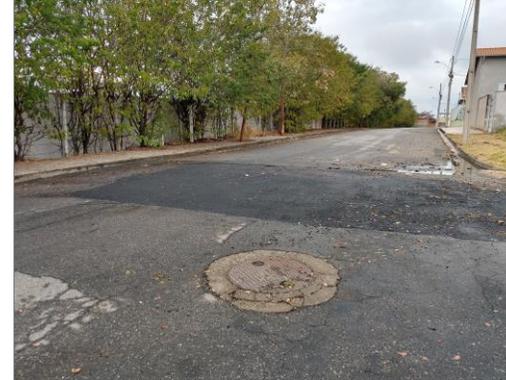
FOTO 129

Descrição: Situação de reparo no pavimento – Rua Quinze |

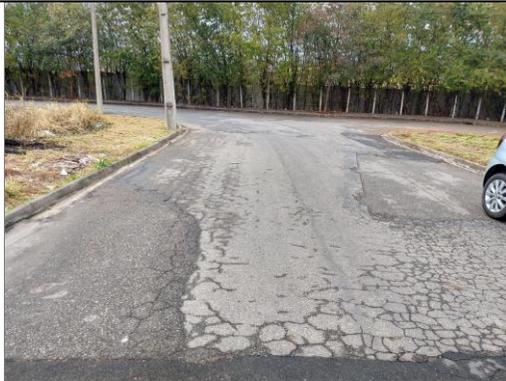
FOTO 130

Descrição: Situação do pavimento – Rua Geraldo Martins Rieira |

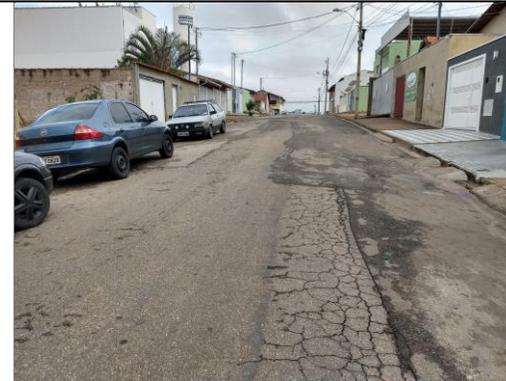
FOTO 131

Descrição: Situação do pavimento – Rua Geraldo Martins Rieira |

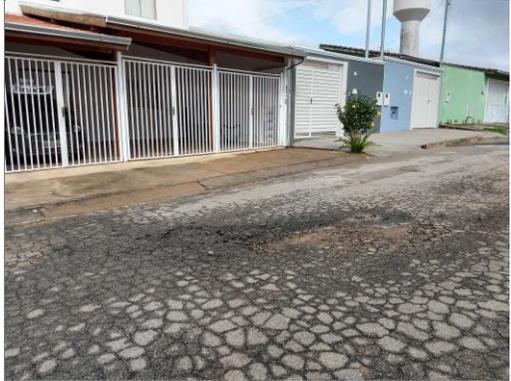
FOTO 132

Descrição: Situação do pavimento – Rua Geraldo Martins Rieira |

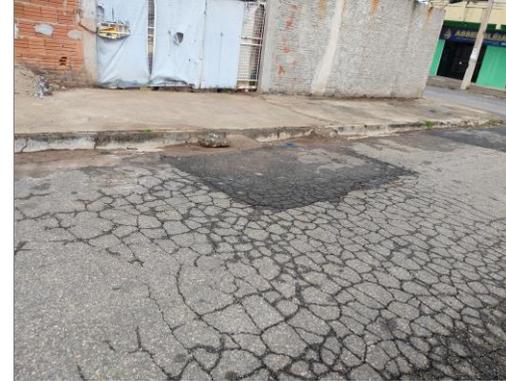
FOTO 133

Descrição: Situação do pavimento – Rua Geraldo Martins Rieira |

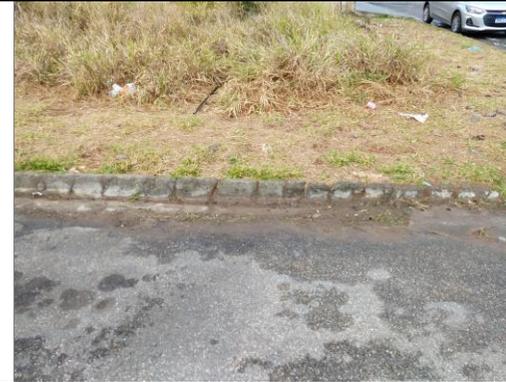
FOTO 135

Descrição: Situação do meio-fio – Rua Juracy Scodeler |

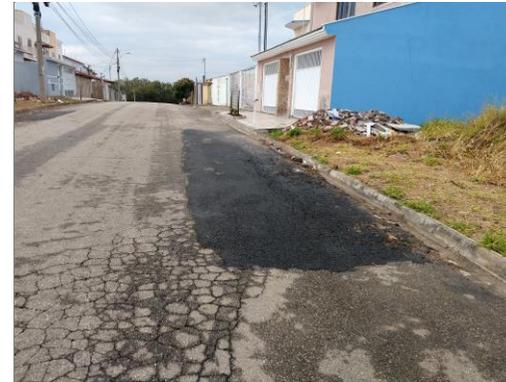
FOTO 137

Descrição: Situação de reparo no pavimento – Rua Juracy Scodeler |

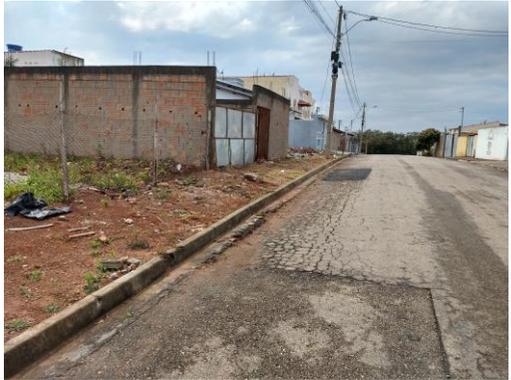
FOTO 138

Descrição: Situação do pavimento – Rua Juracy Scodeler |

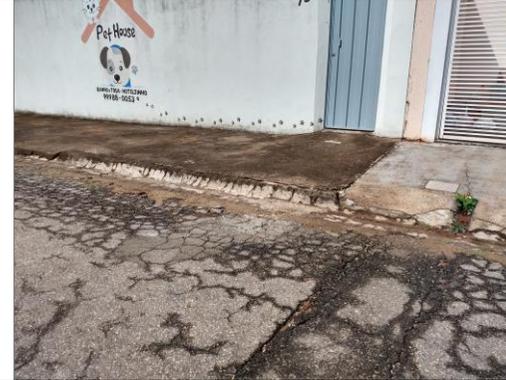
FOTO 139

Descrição: Situação do pavimento – Rua Juracy Scodeler |

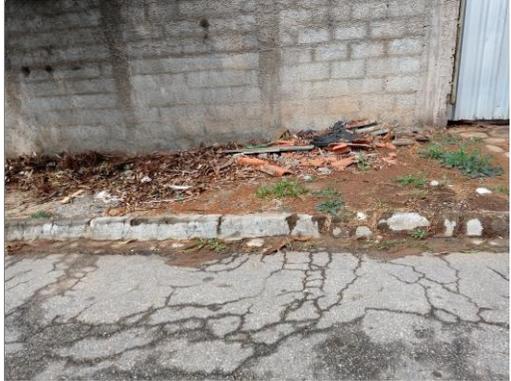
FOTO 140

Descrição: Situação do meio-fio – Rua Juracy Scodeler |

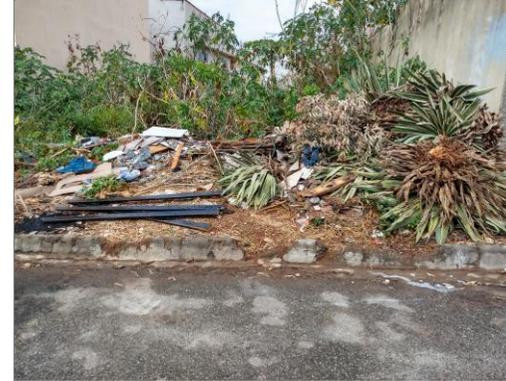
FOTO 141

Descrição: Situação do meio-fio – Rua Juracy Scodeler |

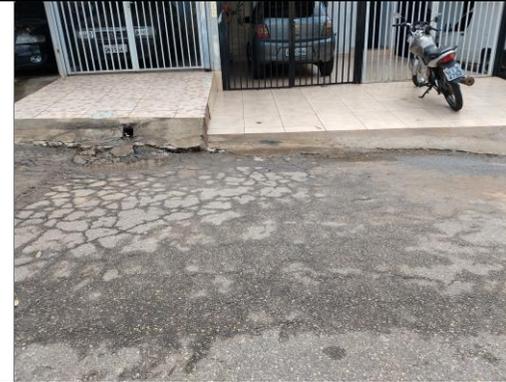
FOTO 143

Descrição: Situação do pavimento – Rua Juracy Scodeler |

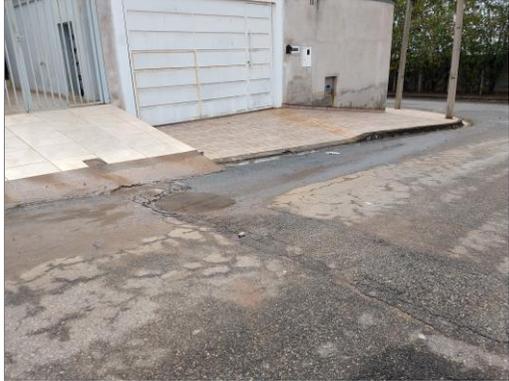
FOTO 144

Descrição: Situação do pavimento – Rua Juracy Scodeler |

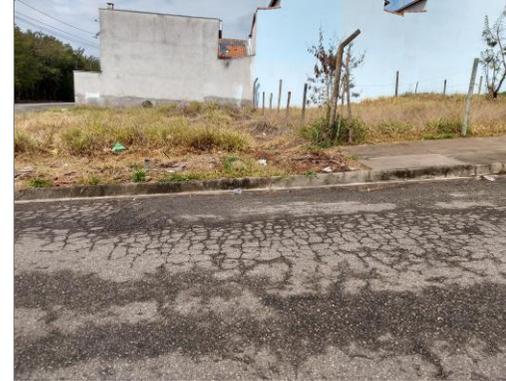
FOTO 145

Descrição: Situação do pavimento – Rua Sebastião Lúcio Primo |

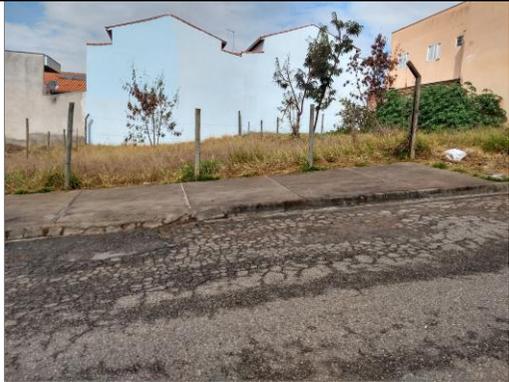
FOTO 146

Descrição: Situação do meio-fio – Rua Sebastião Lúcio Primo |

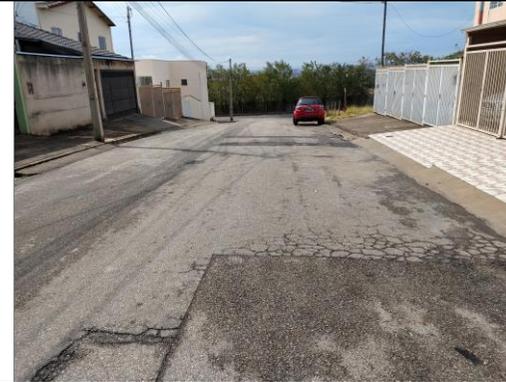
FOTO 147

Descrição: Situação do pavimento – Rua Sebastião Lúcio Primo |

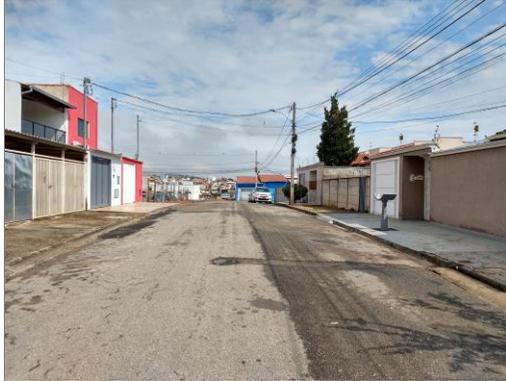
FOTO 148

Descrição: Situação do pavimento – Rua Sebastião Lúcio Primo |

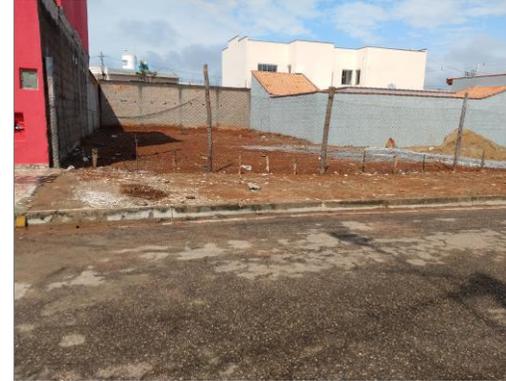
FOTO 149

Descrição: Situação do pavimento – Rua Sebastião Lúcio Primo |

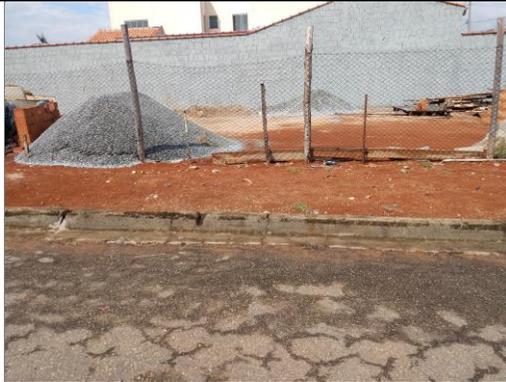
FOTO 150

Descrição: Situação do meio-fio – Rua Sebastião Lúcio Primo |

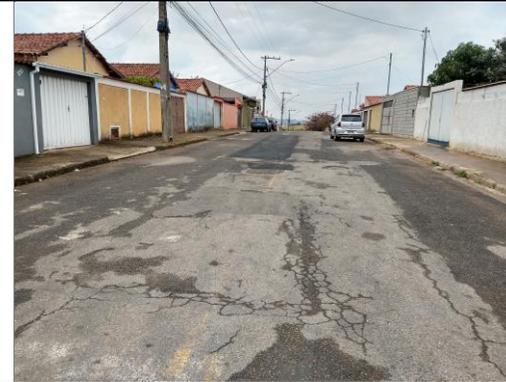
FOTO 151

Descrição: Situação do pavimento – Rua Maria Cândida Moreira |

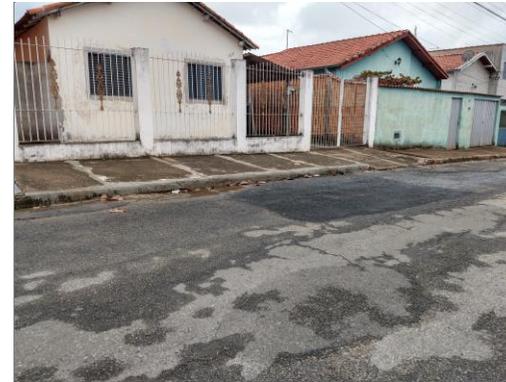
FOTO 153

Descrição: Situação de reparo no pavimento – Rua Maria Cândida Moreira |
