Relatório Técnico

Recapeamento do Bairro Morumbi

TRECHO 01

Junho 2021

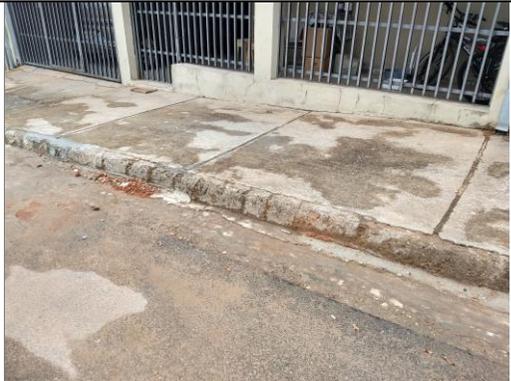
FOTO 154

Descrição: Situação do meio-fio – Rua Maria Cândida Moreira |

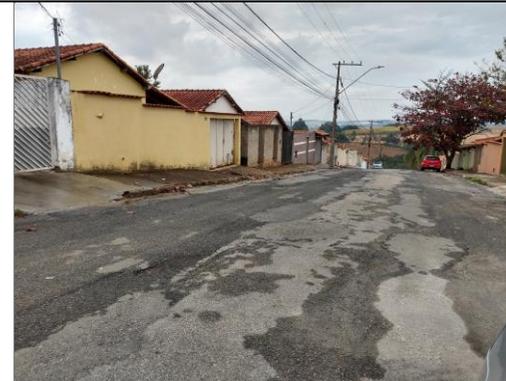
FOTO 155

Descrição: Situação do pavimento – Rua Maria Cândida Moreira |

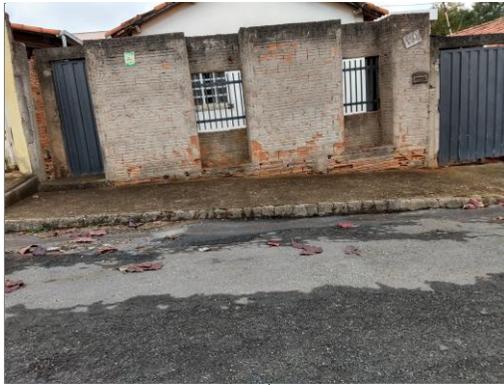
FOTO 156

Descrição: Situação do meio-fio – Rua Maria Cândida Moreira

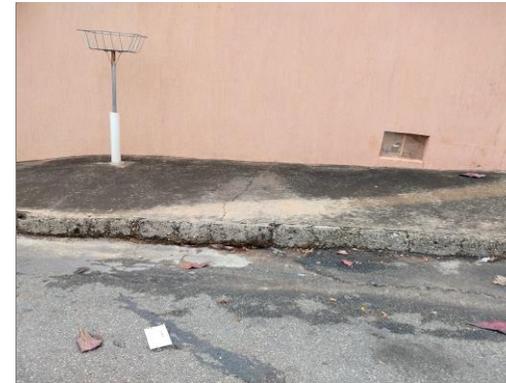
FOTO 157

Descrição: Situação do meio-fio – Rua Maria Cândida Moreira

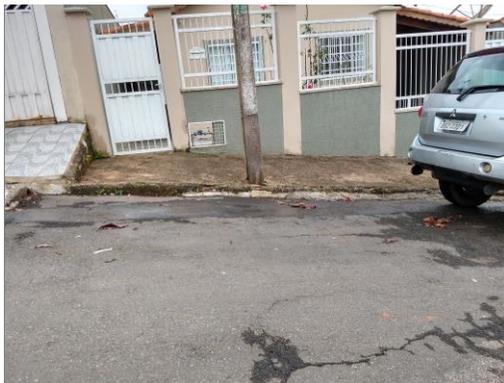
FOTO 158

Descrição: Situação da sarjeta – Rua Maria Cândida Moreira

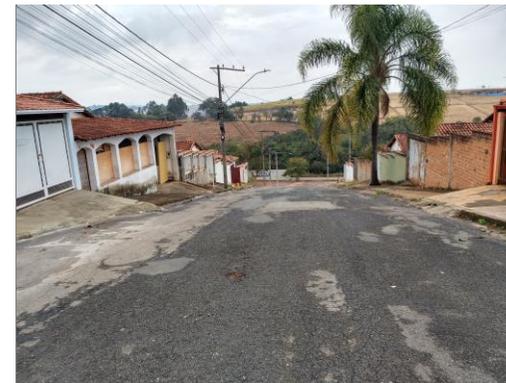
FOTO 159

Descrição: Situação do pavimento – Rua Maria Cândida Moreira

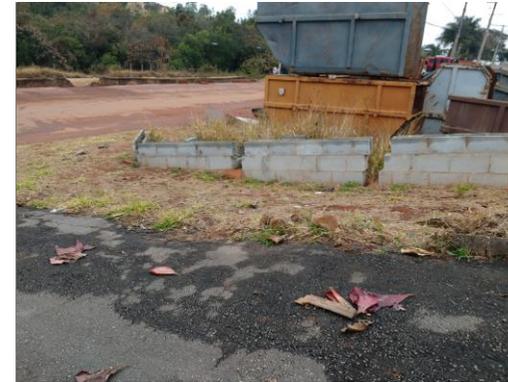
FOTO 160

Descrição: Situação do pavimento e meio-fio – Rua Maria Cândida Moreira

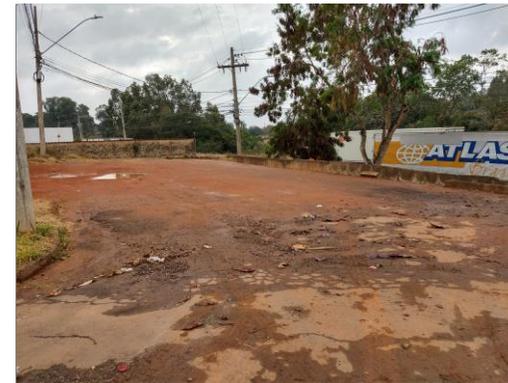
FOTO 162

Descrição: Situação do pavimento – Rua José Menali

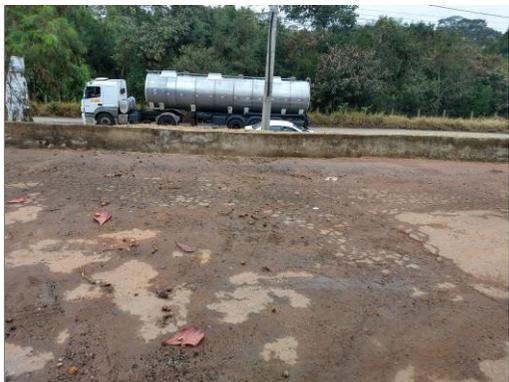
FOTO 163

Descrição: Situação do pavimento – Rua José Menali |

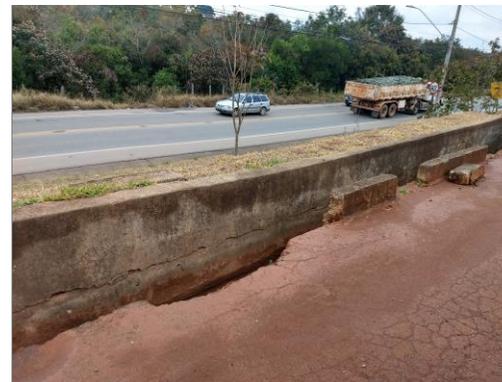
FOTO 164

Descrição: Situação do meio-fio – Rua José Menali |

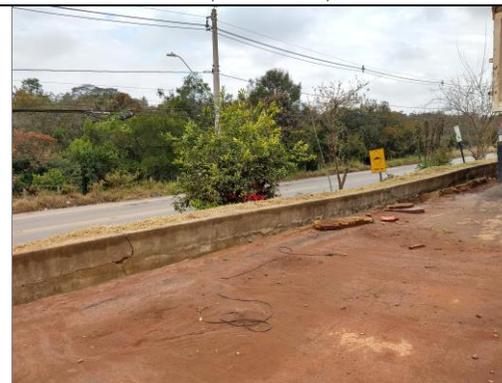
FOTO 166

Descrição: Situação do meio-fio – Rua José Menali |

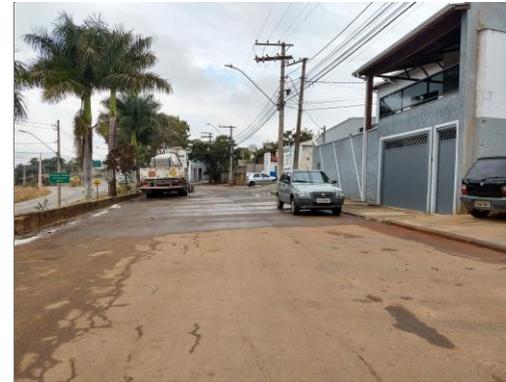
FOTO 168

Descrição: Situação do pavimento – Rua José Menali |

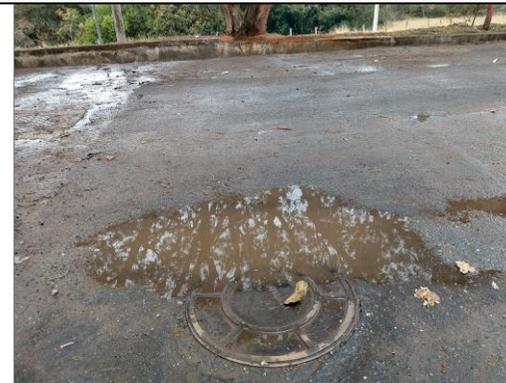
FOTO 170

Descrição: Situação do pavimento – Rua José Menali |

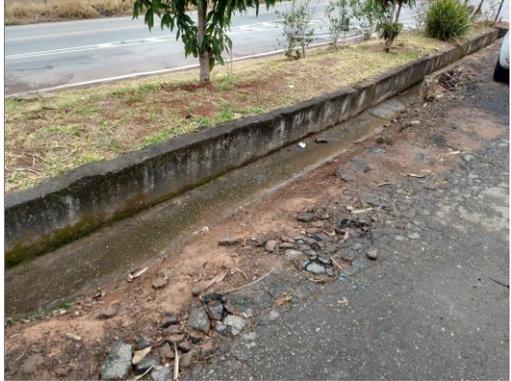
FOTO 171

Descrição: Situação da sarjeta – Rua José Menali |

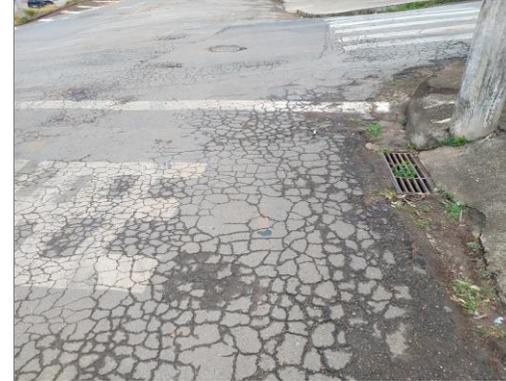
FOTO 172

Descrição: Situação do pavimento e ponto de captação de água pluvial – Rua José Menali |

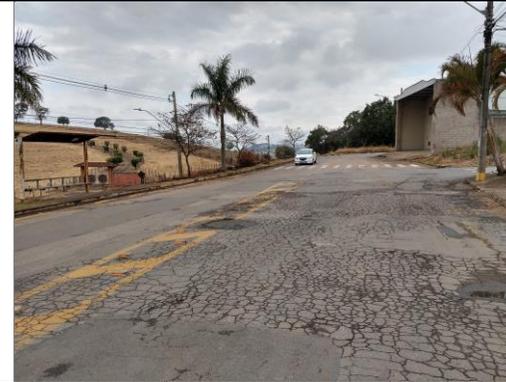
FOTO 174

Descrição: Situação do pavimento – Rua José Menali |

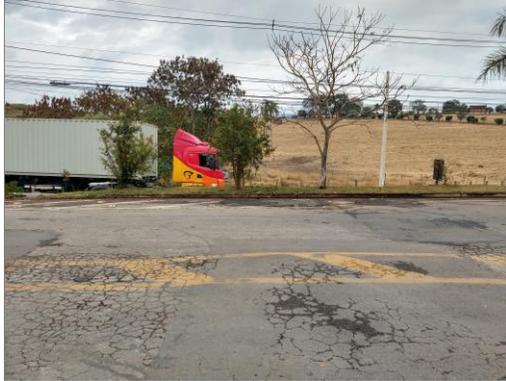
FOTO 175

Descrição: Situação do pavimento – Rua José Menali |

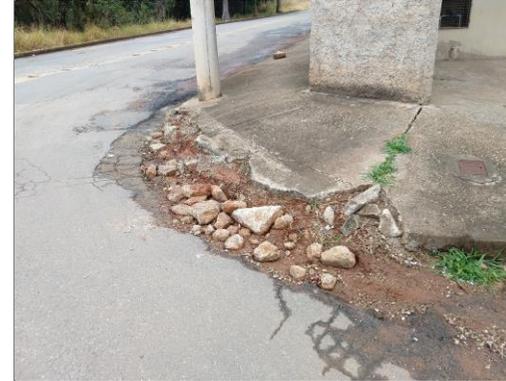
FOTO 176

Descrição: Situação do meio-fio – Rua José Menali |

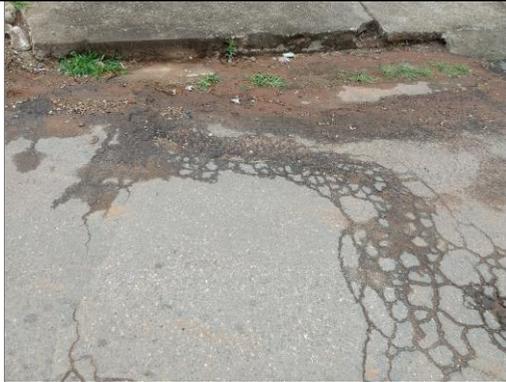
FOTO 177

Descrição: Situação do pavimento – Rua José Menali |

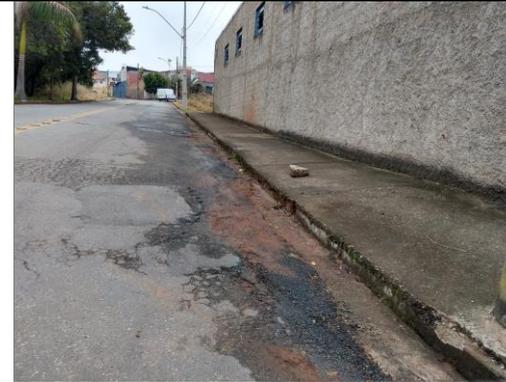
FOTO 178

Descrição: Situação da sarjeta e meio-fio – Avenida A |

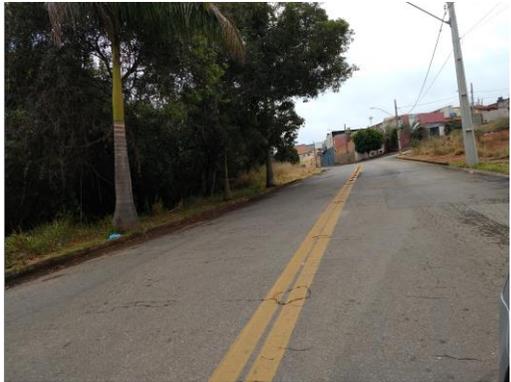
FOTO 179

Descrição: Situação do pavimento – Avenida A |

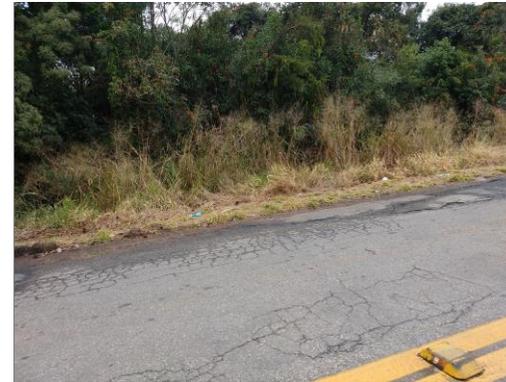
FOTO 180

Descrição: Situação da sarjeta e meio-fio – Avenida A |

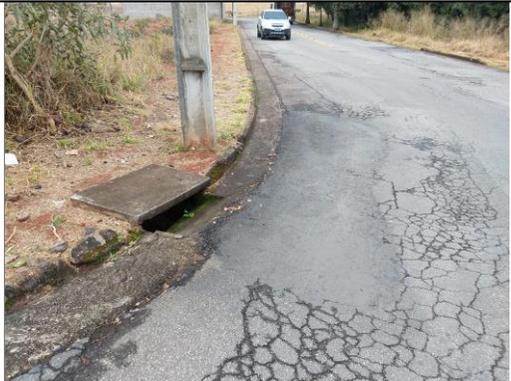
FOTO 181

Descrição: Ponto de captação de água pluvial – Avenida A |

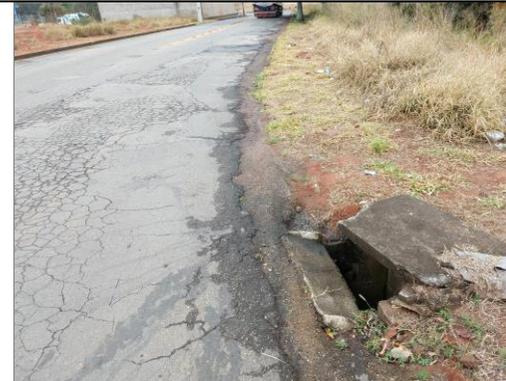
FOTO 182

Descrição: Ponto de captação de água pluvial – Avenida A |

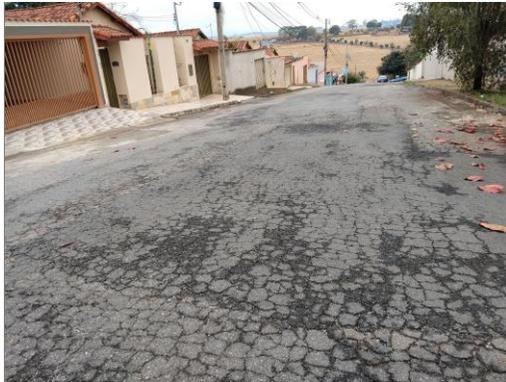
FOTO 183

Descrição: Situação do pavimento – Rua Benedito Augusto Machado |

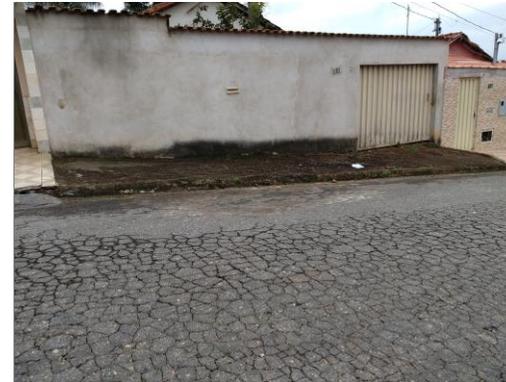
FOTO 184

Descrição: Situação do pavimento – Rua Benedito Augusto Machado |

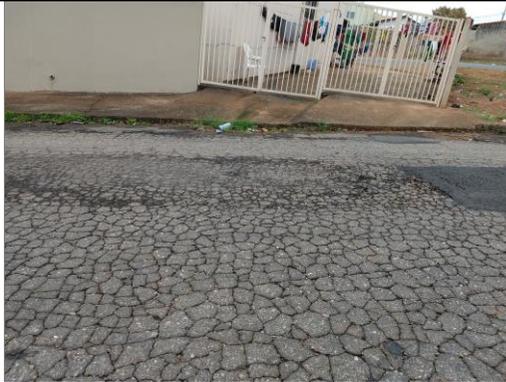
FOTO 185

Descrição: Situação do pavimento – Rua Benedito Augusto Machado |

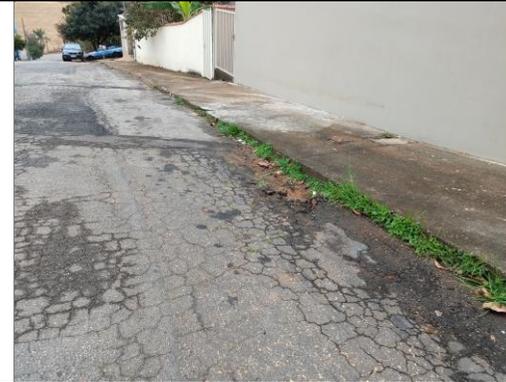
FOTO 186

Descrição: Situação da sarjeta – Rua Benedito Augusto Machado |

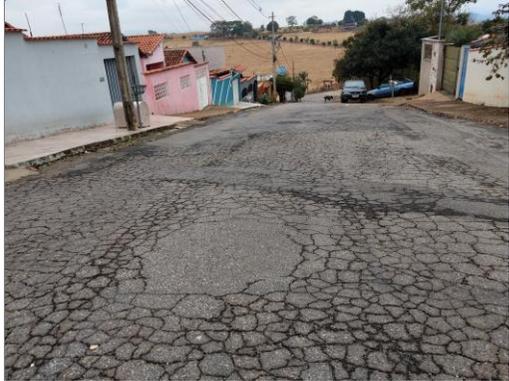
FOTO 187

Descrição: Situação do pavimento – Rua Benedito Augusto Machado |

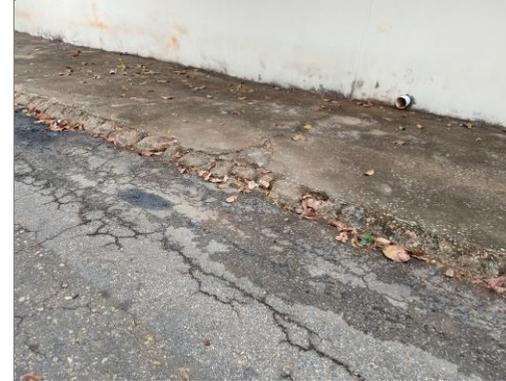
FOTO 188

Descrição: Situação do meio-fio – Rua Benedito Augusto Machado |

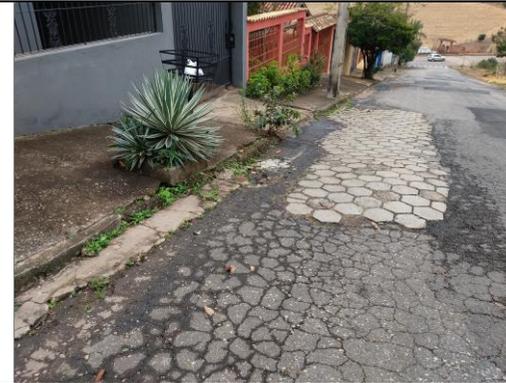
FOTO 190

Descrição: Situação do pavimento e sarjeta – Rua Benedito Augusto Machado |

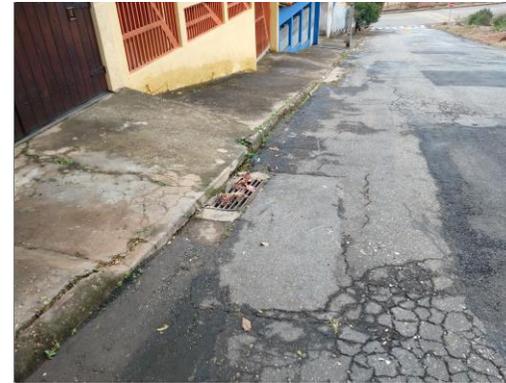
FOTO 192

Descrição: Ponto de captação de água pluvial – Rua Benedito Augusto Machado |

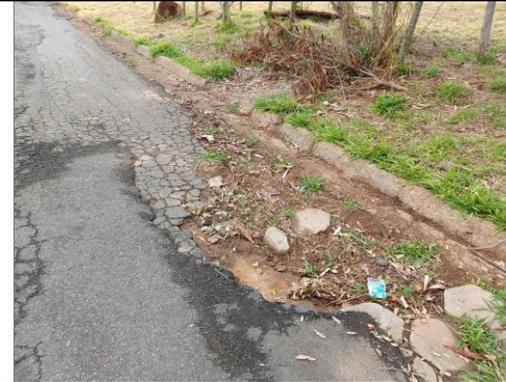
FOTO 194

Descrição: Situação de sarjeta e meio-fio – Rua Benedito Augusto Machado |

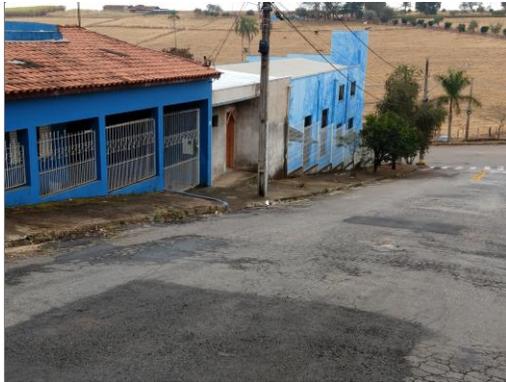
FOTO 195

Descrição: Situação do pavimento – Rua Benedito Augusto Machado |

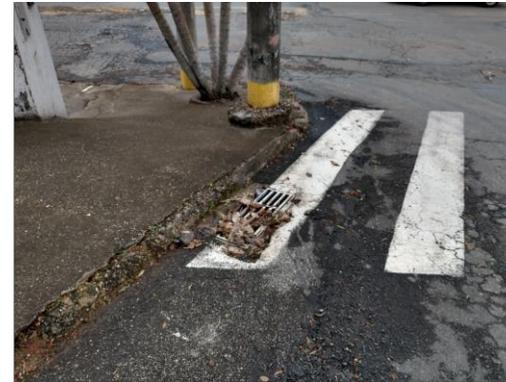
FOTO 196

Descrição: Ponto de captação de água pluvial – Rua Benedito Augusto Machado |

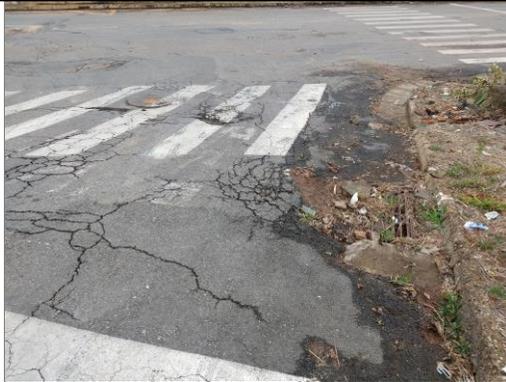
FOTO 197

Descrição: Ponto de captação de água pluvial – Rua Benedito Augusto Machado |

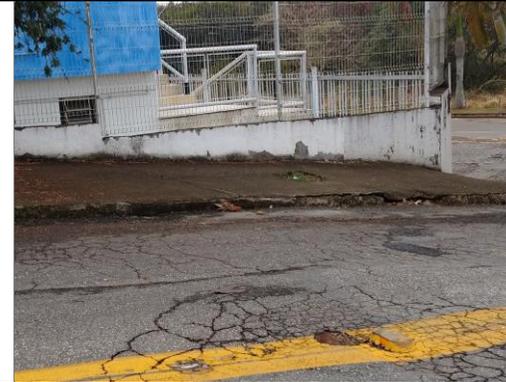
FOTO 198

Descrição: Situação do pavimento e meio-fio – Rua Benedito Augusto Machado |

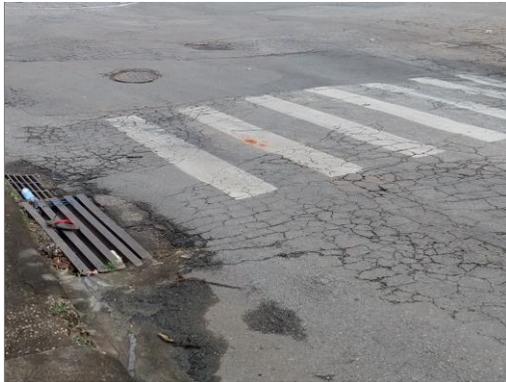
FOTO 199

Descrição: Ponto de captação de água pluvial – Rua José Nunes Maia |

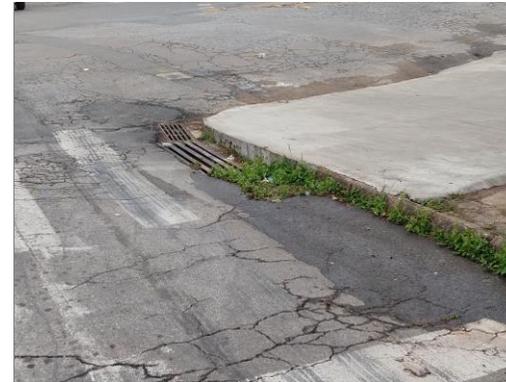
FOTO 200

Descrição: Ponto de captação de água pluvial – Rua José Nunes Maia |

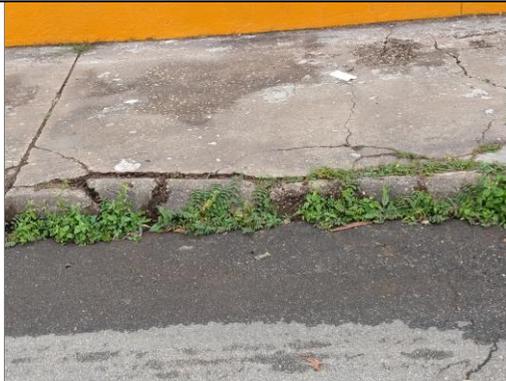
FOTO 201

Descrição: Situação do meio-fio – Rua José Nunes Maia |

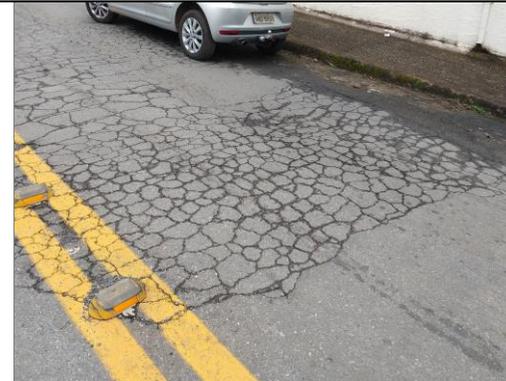
FOTO 202

Descrição: Situação do pavimento – Rua José Nunes Maia |

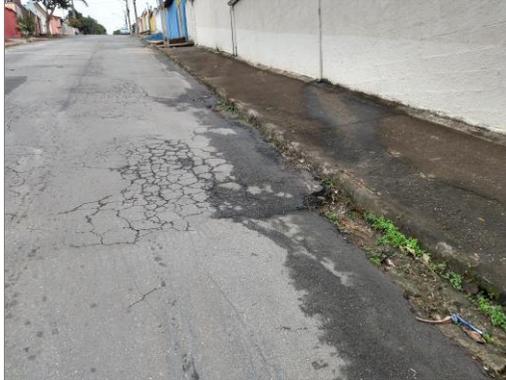
FOTO 203

Descrição: Situação do meio-fio e sarjeta- Rua José Nunes Maia |

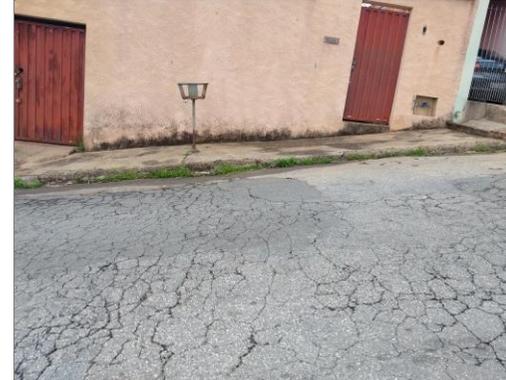
FOTO 204

Descrição: Situação do pavimento - Rua José Nunes Maia |

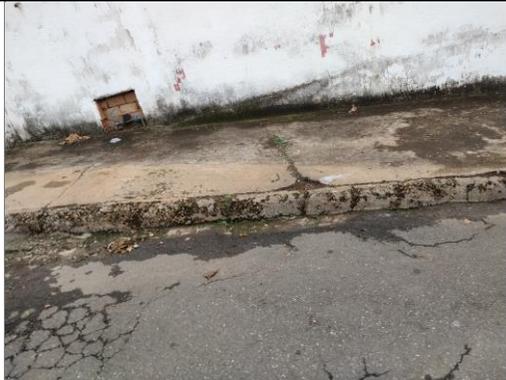
FOTO 205

Descrição: Situação do meio-fio - Rua José Nunes Maia |

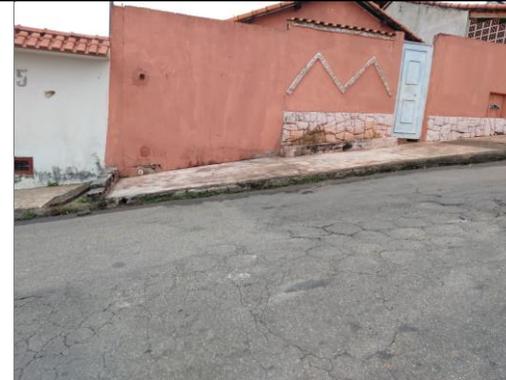
FOTO 206

Descrição: Situação do meio-fio - Rua José Nunes Maia |

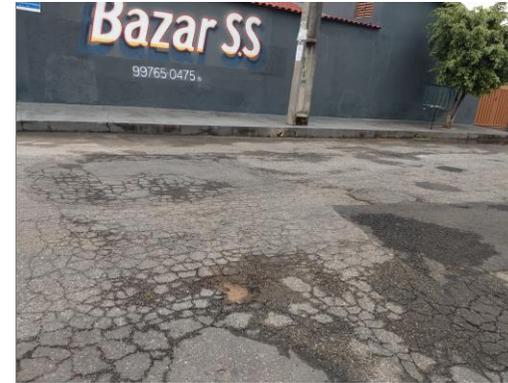
FOTO 208

Descrição: Situação do pavimento – Rua Antônio Augusto Vieira |

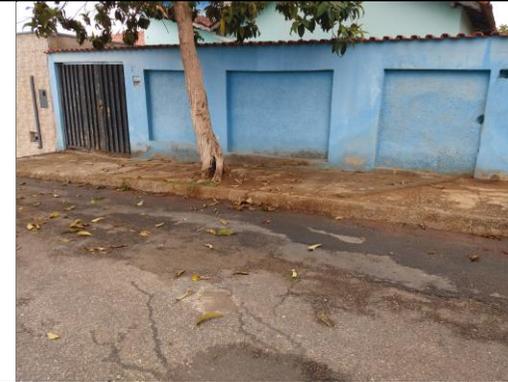
FOTO 210

Descrição: Situação do pavimento – Rua Antônio Augusto Vieira |

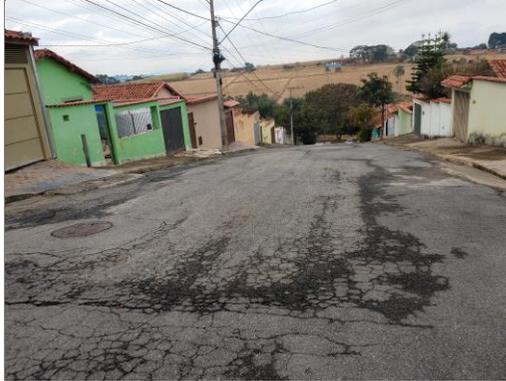
FOTO 211

Descrição: Situação do pavimento – Rua Antônio Augusto Vieira |

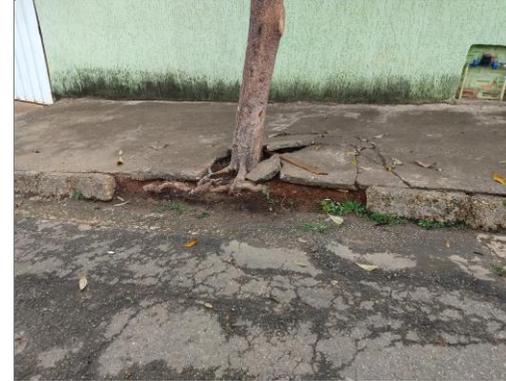
FOTO 212

Descrição: Situação do meio-fio – Rua Antônio Augusto Vieira |

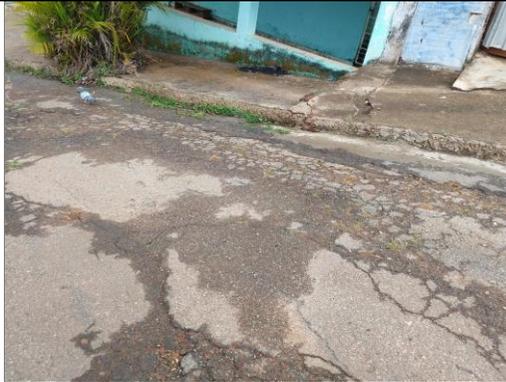
FOTO 213

Descrição: Situação do pavimento – Rua Antônio Augusto Vieira |

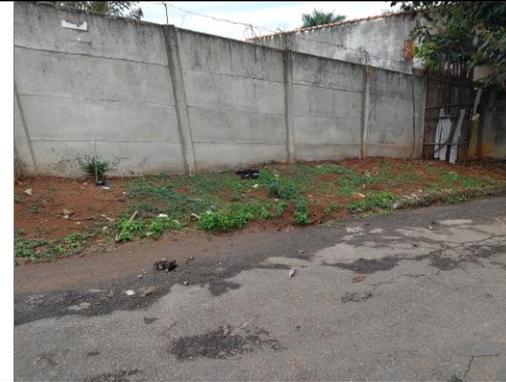
FOTO 214

Descrição: Situação do pavimento – Rua Antônio Augusto Vieira |

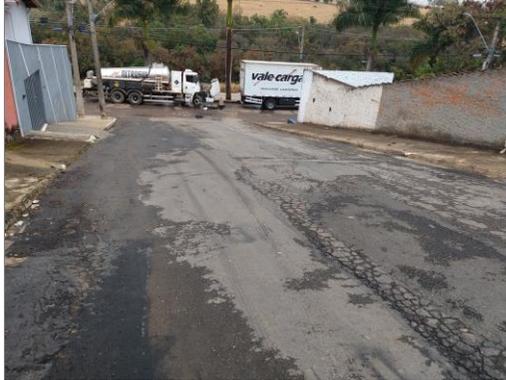
FOTO 215

Descrição: Situação do pavimento – Rua Flávio Antônio Campanella |

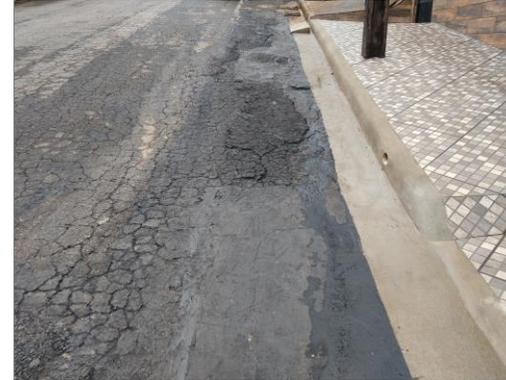
FOTO 216

Descrição: Situação do pavimento – Rua Flávio Antônio Campanella |

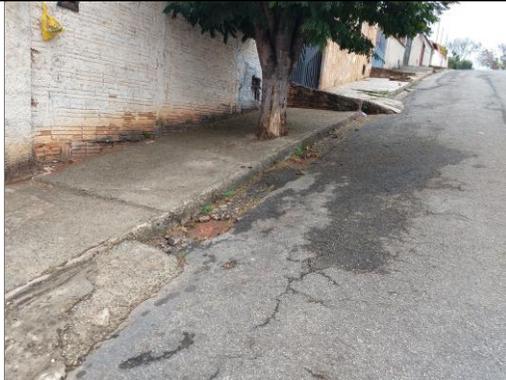
FOTO 217

Descrição: Situação da sarjeta – Rua Flávio Antônio Campanella |

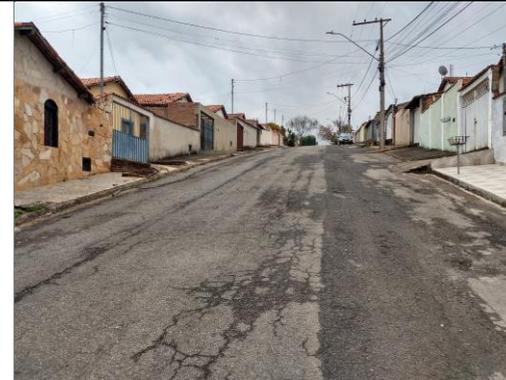
FOTO 218

Descrição: Situação do pavimento – Rua Flávio Antônio Campanella |

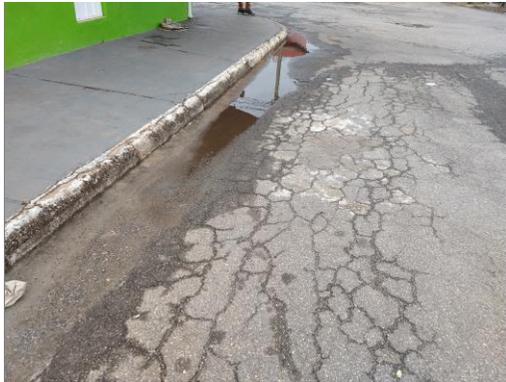
FOTO 223

Descrição: Situação da sarjeta com água empoçada – Rua Flávio Antônio Campanella |

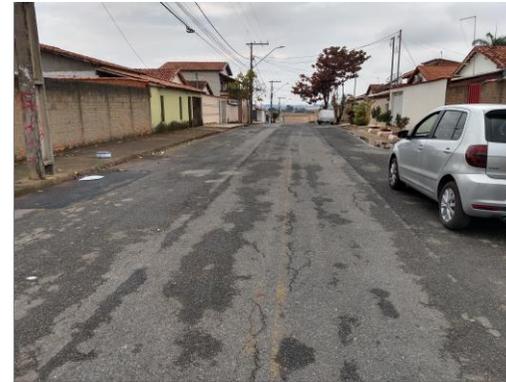
FOTO 224

Descrição: Situação do pavimento – Rua Clarinda Campanella |

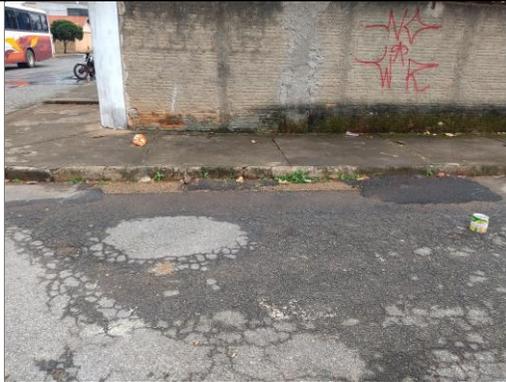
FOTO 225

Descrição: Situação do meio-fio – Rua Clarinda Campanella |

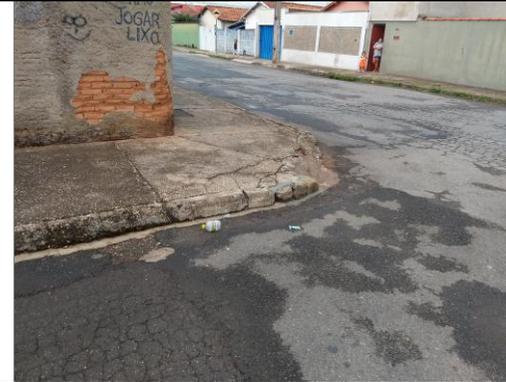
FOTO 226

Descrição: Situação do meio-fio – Rua Clarinda Campanella |

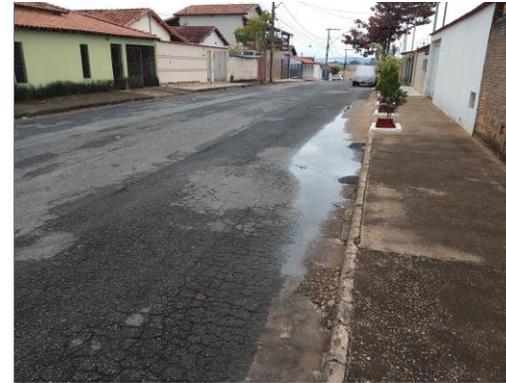
FOTO 228

Descrição: Água empoçada – Rua Clarinda Campanella |

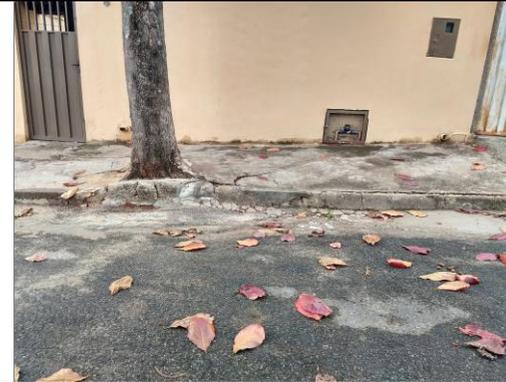
FOTO 230

Descrição: Situação do meio-fio – Rua Clarinda Campanella |

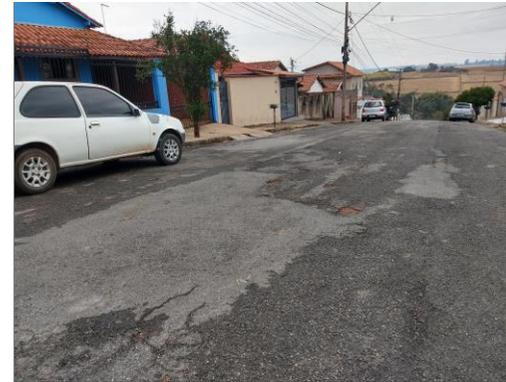
FOTO 232

Descrição: Situação do pavimento – Rua Clarinda Campanella |

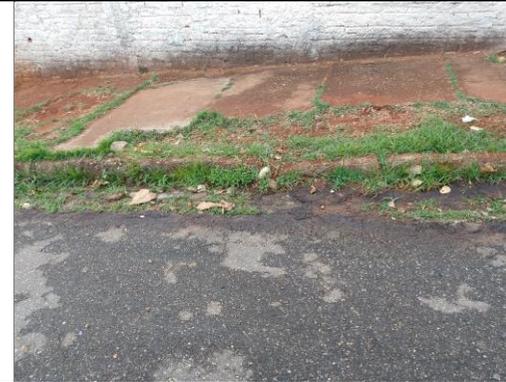
FOTO 234

Descrição: Situação do meio-fio – Rua Clarinda Campanella |

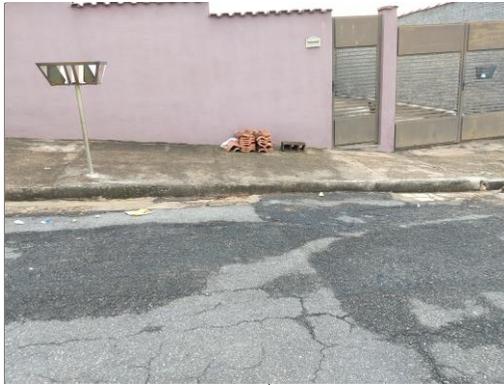
FOTO 235

Descrição: Situação do meio-fio – Rua Clarinda Campanella

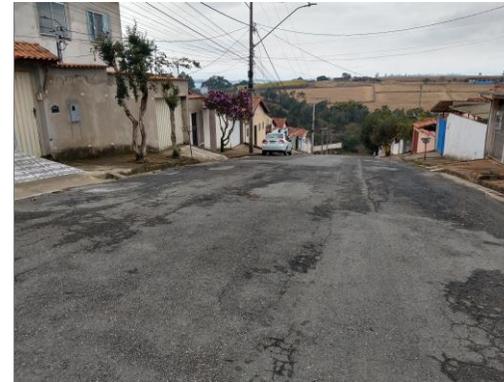
FOTO 236

Descrição: Situação do pavimento – Rua Clarinda Campanella

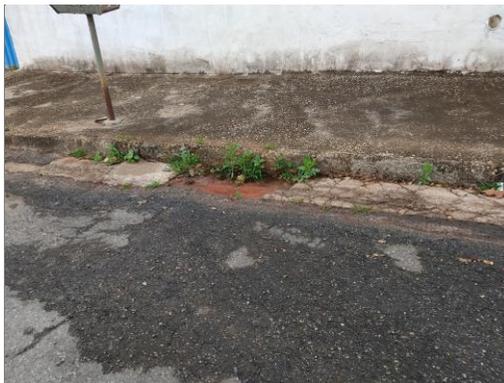
FOTO 237

Descrição: Situação da sarjeta – Rua Clarinda Campanella

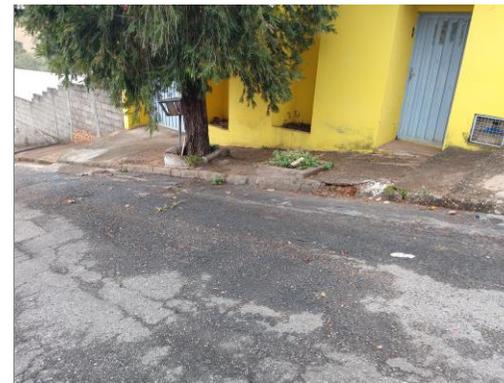
FOTO 238

Descrição: Situação do meio-fio – Rua Clarinda Campanella

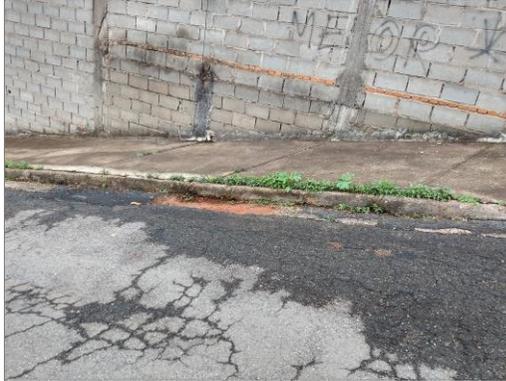
FOTO 239

Descrição: Situação da sarjeta – Rua Clarinda Campanella

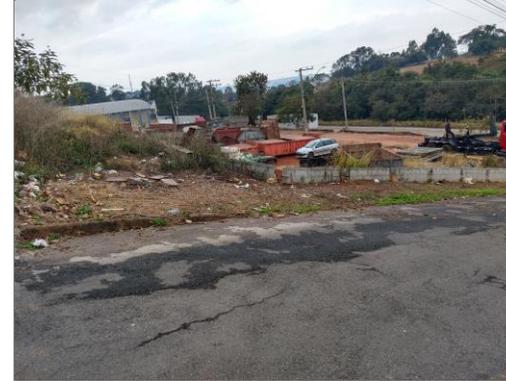
FOTO 240

Descrição: Situação do pavimento e meio-fio – Rua Clarinda Campanella
